# Nørvegata 18B

**Nørve - Pen og tiltalende 3-roms leilighet med 2 gode soverom. Gode parkeringsmuligheter. Veldrevet borettslag.**

Befaringsdato: 14.01.2026

Rapportdato: 18.02.2026

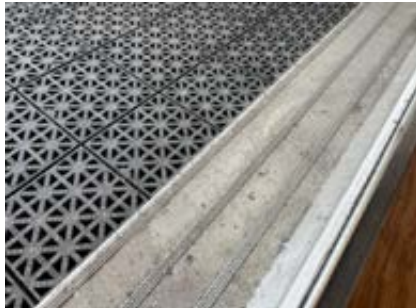
## TG 2 Balkonger, terrasser og rom under balkonger

Leiligheten har to balkonger på ca. 7 m<sup>2</sup> hver. Balkongene har stålkonstruksjon, med toppdekke av tre på den ene og plastheller på den andre. Rekkverkene er av stål med fasadeplater.

Det anbefales å gjennomføre nærmere undersøkelser av konstruksjonen under toppdekket for å avdekke eventuelle skjulte skader eller mangler. Manglende kontroll medfører usikkerhet om tilstanden.

Skitt og mose bør fjernes for å hindre opphopning av fukt og redusere risikoen for forringelse av materialene.

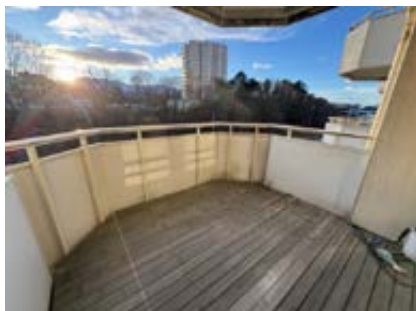
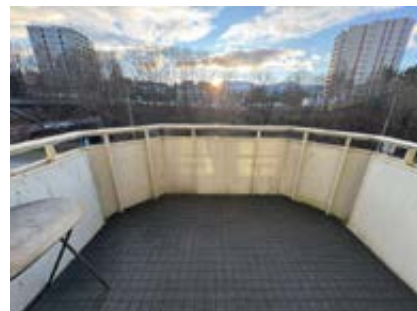
Avvik: Det ble ikke påvist unormale forhold ved befaringen. På grunn av toppdekket var det imidlertid ikke mulig å foreta en fullstendig kontroll av konstruksjonen under. Konstruksjonen er oppbygget med tette dekker med sluk og renne, samt utvendig avløp. Det er også noe skitt og mose enkelte steder.

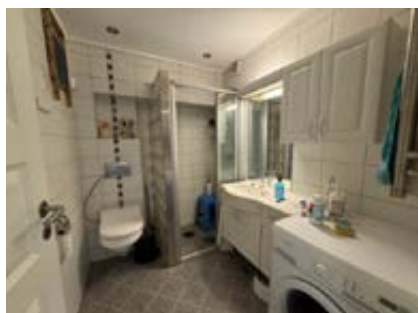
### UNDERETASJE 1 > BAD/VASKEROM

Flere av flisene i dusjsonen har hulrom (bom), noe som kan medføre økt risiko for skade ved belastning eller fuktinntrengning.

- Selv om bom eller hull lyd ikke alltid er et umiddelbart problem, bør det overvåkes nøye før eventuell utvikling i sprekker i flisfuger e.l. oppstår. Dette må en foreta tiltak for, for å begrense utviklingen.

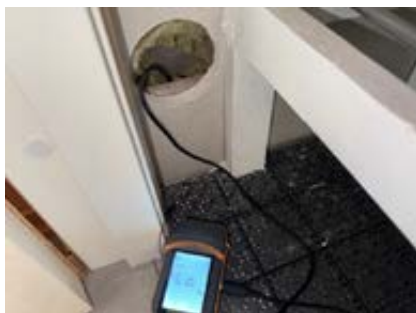
Hulltaking er foretatt uten å påvise unormale forhold. Hulltaking er foretatt ved/i Entré/gang. Fuktkvotemåling (vekt%) i konstruksjonen ble målt til 6 som tilsvarer tørt treverk.

Hulltakingen var ikke mulig å gjøre i forbindelse med dusjsone på grunn av omkringliggende konstruksjon, men den ble gjort mot Entré/gang.

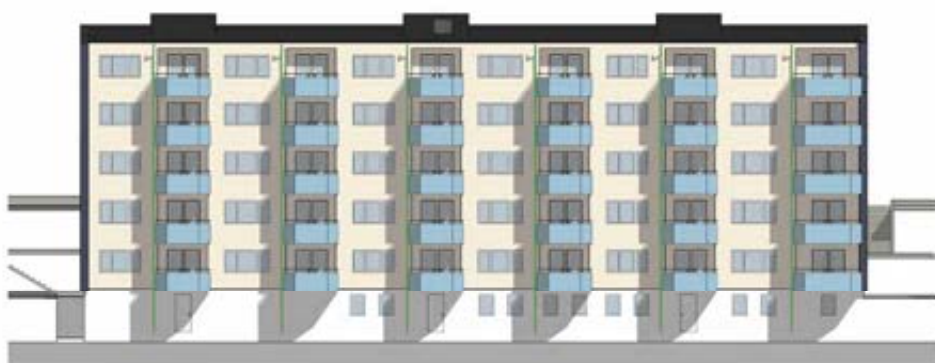
1:200 Fasade Sør Plateinndeling på fasade mot sør er ikke vist.
