# Skonhovdvegen 503

HUNNDALEN

## Vil du nyte fritiden på din egen øy? Unik fritidsbolig på Øya Revberget i vakre Skumsjøen! Sjelden mulighet!

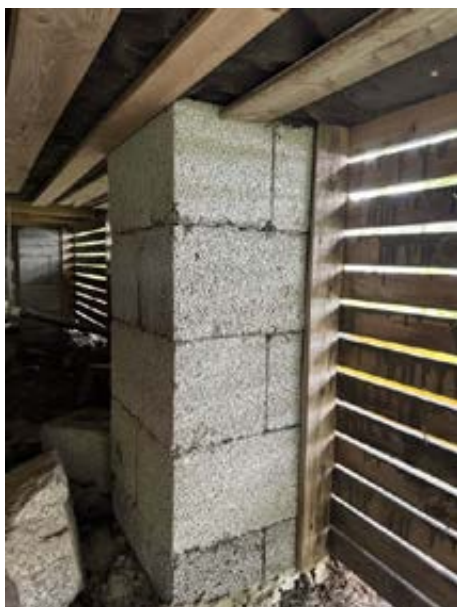
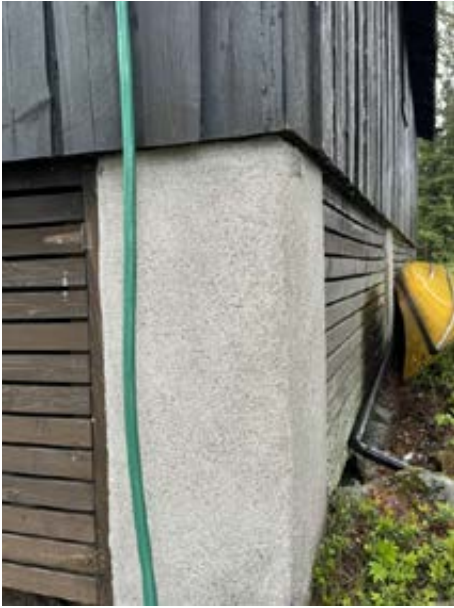
### 6.2 Grunnmur og fundament

Type Fundament/Grunnmur	Søyler/pilarer (åpen fundamentering), Grunnmur m/kjeller
Opplysninger om grunn er antagelser, det er meget begrensede kontrollmuligheter. Ingen svikt er påvist. Det presiseres at det ikke er foretatt noen geotekniske undersøkelser derfor er ikke TG vurdert. Det er derfor svært begrenset mulighet for kontroll av byggegrunn og stabilitet i masser. Radon: Nye radonkrav i TEK10 - bygning beregnet for varig opphold skal tilrettelegges for egnet tiltak i byggegrunn som kan aktiveres når radonkonsentrasjon i inneluft overstiger 100 Bq/m <sup>3</sup> . Forutsatt etablert iht forskrift.	
Gråsteinsmur med et lite kjellerrom. TG2 pga alder.	
Punktfundamentering på pilarer på anneks.	
Type byggegrunn	Byggegrunn av fjell, Byggegrunn av pukk/stein
Type grunnmur i kjeller	Gråsteinsmur

Opplysninger om grunn er antagelser, det er meget begrensede kontrollmuligheter. Ingen svikt er påvist. Det presiseres at det ikke er foretatt noen geotekniske undersøkelser derfor er ikke TG vurdert. Det er derfor svært begrenset mulighet for kontroll av byggegrunn og stabilitet i masser. Radon: Nye radonkrav i TEK10 - bygning beregnet for varig opphold skal tilrettelegges for egnet tiltak i byggegrunn som kan aktiveres når radonkonsentrasjon i inneluft overstiger 100 Bq/m<sup>3</sup>. Forutsatt etablert iht forskrift.

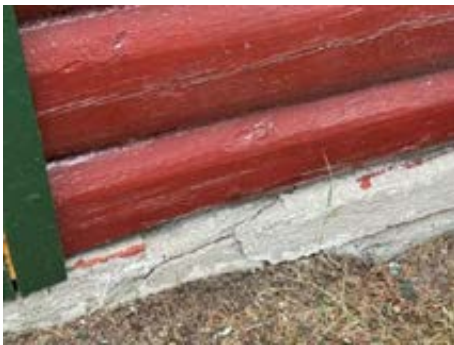
Gråsteinsmur i hovedhytte

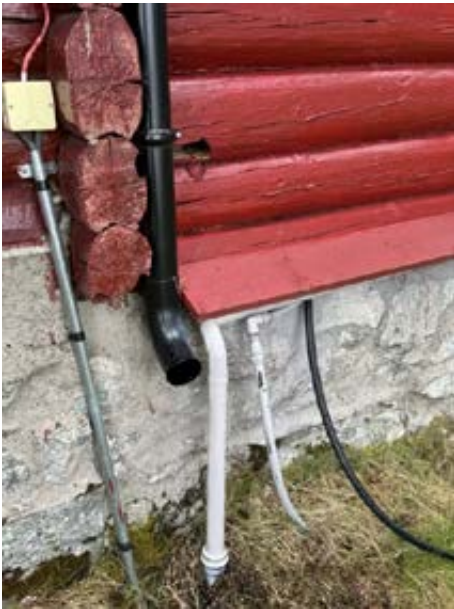
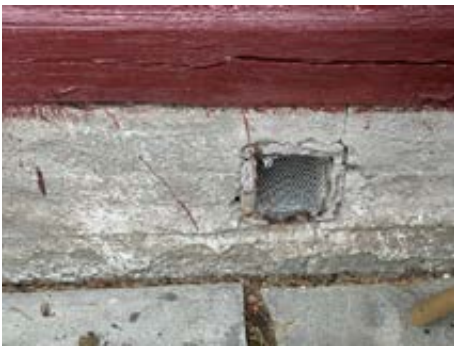
Krypekjeller ble besiktiget innvendig med stikktakninger. Stedvis høye fuktverdier.

Det anbefales å foreta en gjenpussing av sprekker i grunnmur, slik at forholdet kan observeres over tid, med tanke på om dette er under utvikling eller er stabilt.

Løpende observasjoner anbefales for å bekrefte eller avkrefte en negativ utvikling.

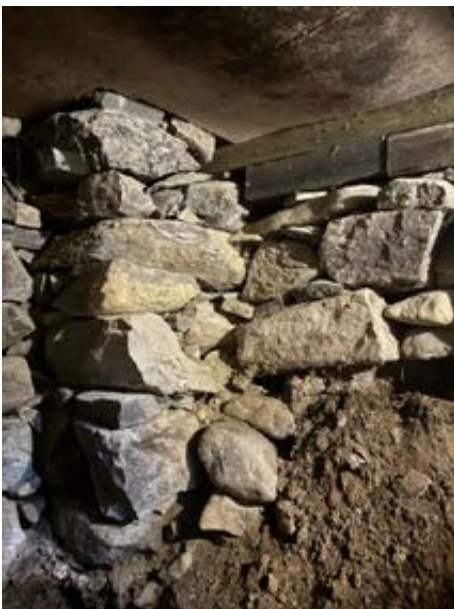
## 6.3 Rom under terreng

Type rom under terreng Grovkjeller

Kjelleren er en jordkjeller.

Er det synlige skader eller påvist fukt? Ja

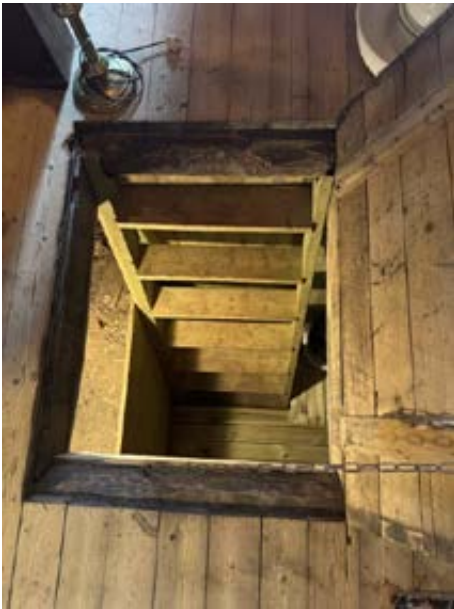
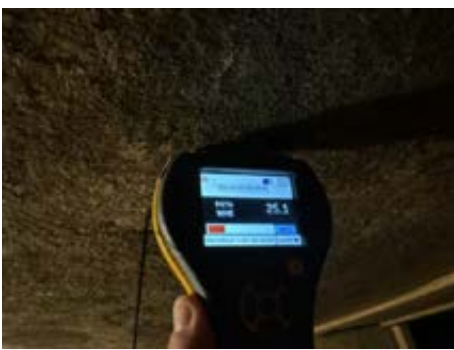
Det registreres fuktskjolder på overflater.  
Det er lagt nytt gulv med terrssebord og himlingsplater er fornyet.

Forhøyede fuktverdier ble registrert.

Det påviste fuktnivå gir grunn til å overvåke konstruksjonen for å se utvikling over tid, og eventuelt foreta tiltak for å unngå fuktskader.

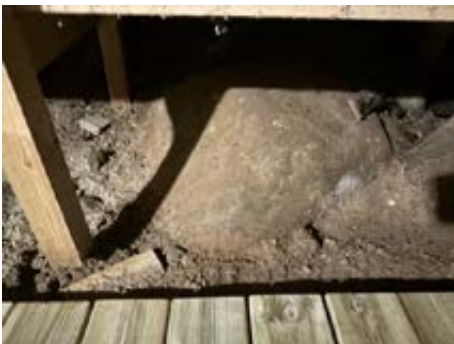
Jordgulv med terrassebord.

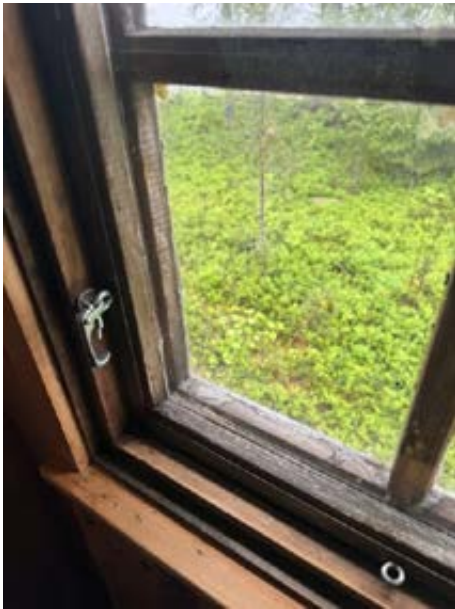
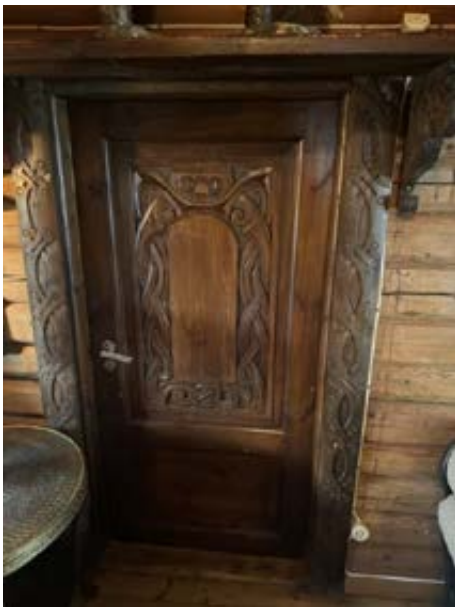
## 6.5 Vinduer og dører

Innvendige dører med tre-rammer med profilerte overflater.

Vinduer med 2-lags glass.

Ytterdør i malt utførelse.

Dører og vinduer synes å oppfylle sin tiltenkte funksjon.

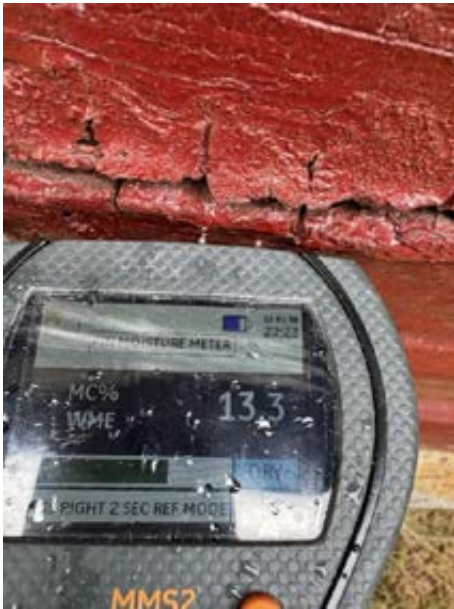
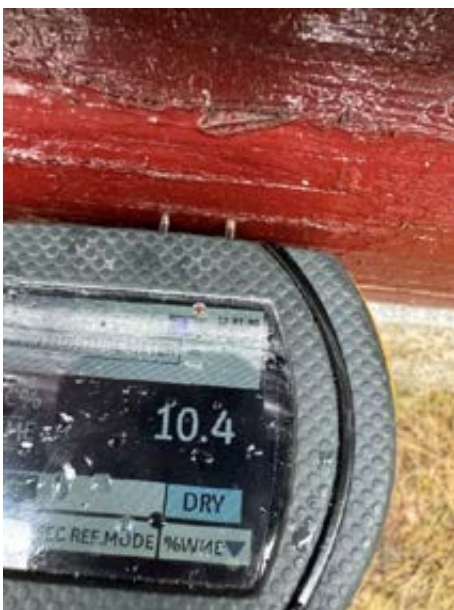
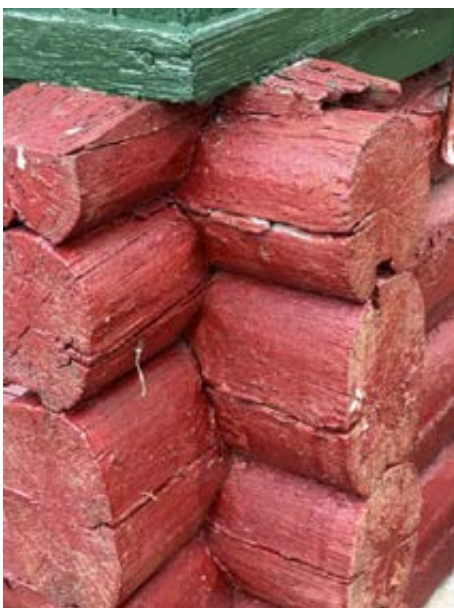
## 6.6 Yttervegger

Det ble ikke målt forhøyede fuktverdier ved stikkprøver.

Type fasade

Tømmer, Stående kledning

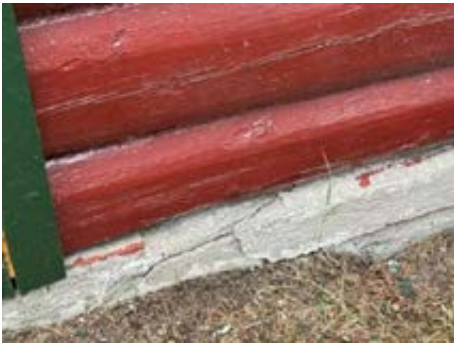
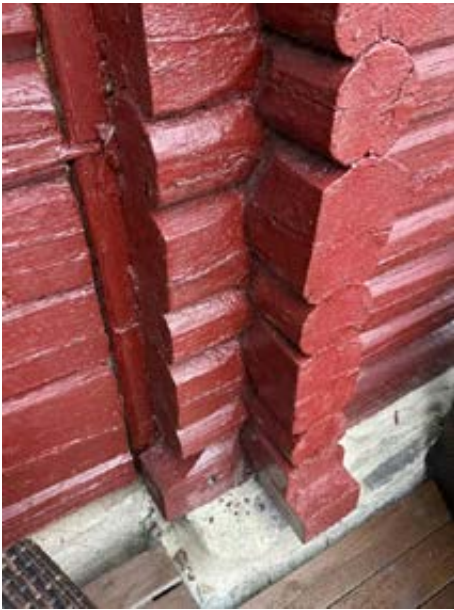
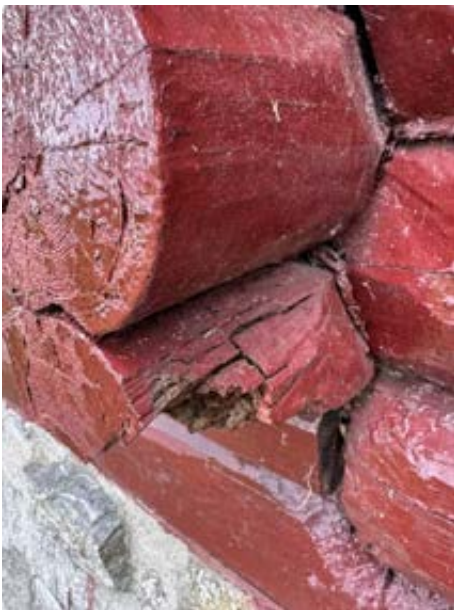
Det registreres sprekker i fasadene

Råteskader enkelte steder, råteskader får tilstandsgrad 3.

Det er synlige råteskader i flere knuter og stokker.

Materialer med råteskader må skiftes ut.

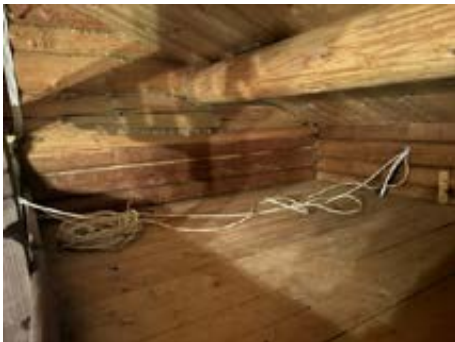
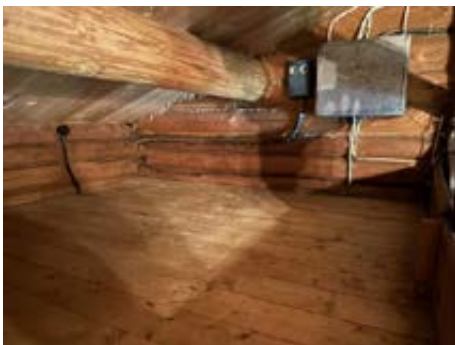
## 6.7 Loft (konstruksjonsoppbygging)

Hems i stue.

Type loft	Innredet loft (lukket konstruksjon)
Konstruksjonen er en lukket konstruksjon. Det er åpent helt opp i stue med synlige takåser. Ellers lukket konstruksjon i rom med nedsenket tak.	
Er loftet innredet etter byggeår?	Nei
Er det tegn til fukt fra lekkasjer eller kondensering på overflater?	Nei
Er det tegn til sopp/råte eller spor etter skadedyr?	Nei
Er det tegn på utilstrekkelig ventilering av konstruksjonen?	Nei
Er det tegn på utilstrekkelig tetting rundt gjennomføringer i konstruksjonen?	Nei
<b>Oppsummering av loft (konstruksjonsoppbygging)</b>	
Takkonstruksjonen er en lukket konstruksjon. Kontrollen begrenser seg til en visuell besiktigelse av innvendige overflater.	
<b>TG-2</b>

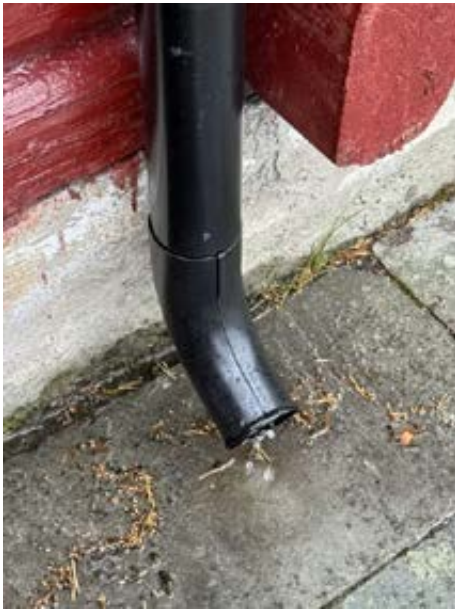
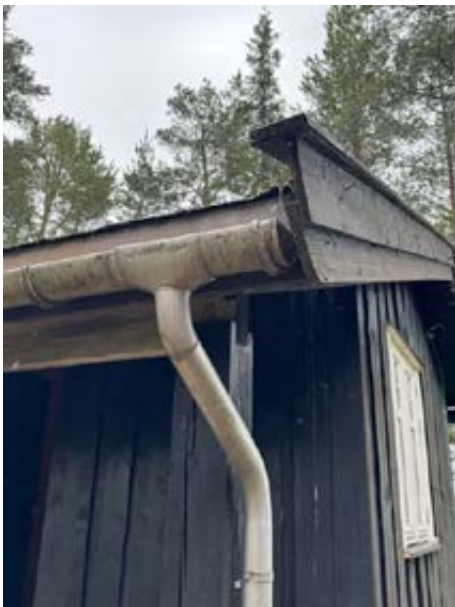
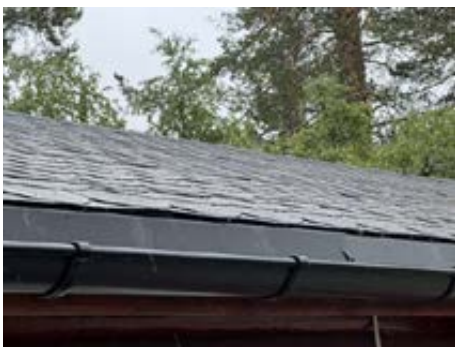
## 6.8 Renner og nedløp

Type	Metall
Utvendige beslag, takrenner og nedløp i metall.	
Takrenner, nedløp og beslag er av metall. Nyere type på hytte og trolig fra byggeår på anneks. Normal tid før utskifting av takrenner/nedløp i plast, stål eller plastbelagt stål er 25-35 år. Pipe antas å være beslått med beslag i senere tid. Takrenner, nedløpsrør og beslag synes å oppfylle sin tiltenkte funksjon	
Er det utført arbeider på anlegget etter byggeår?	Ja
Takrenner og nedløp er skiftet i senere tid på hytte. Årstall ikke opplyst.	
Er det synlige skader på renner/nedløp?	Nei
<b>Oppsummering av renner og nedløp</b>	
Takvann ført ut på terreng.

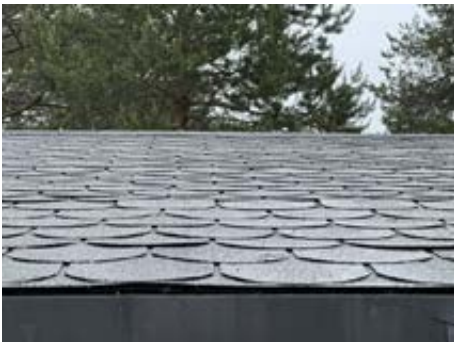
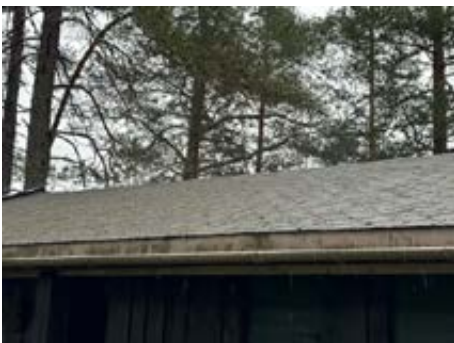
## 6.10 Taktekking

Type tekking	Pappshingel
Taket er tekket med asfaltshingel.	
Inspisert fra	Fra bakken
Er det gjennomført arbeider etter opprinnelig byggeår?	Ja
Taktekking er skiftet etter byggeår, men alder på denne er ukjent.	
Er det skader på takstein, mosegroing, buler i papp, rust eller bulker i plater?	Ja
Er det synlige avvik på beslag/inndekning rundt pipe og andre takgjennomføringer?	Ikke kontrollert
Har tekkingen nådd en alder som gir økt risiko for skader eller følgeskader?	Nei
<b>Oppsummering av taktekking</b>	<b>TG-2</b>
Taktekking er delvis mosegrodd, anbefales fjernet fordi det forkorter levetiden til tekkingen.	
Selger opplyser dette skal utføres. Gjelder annekset.

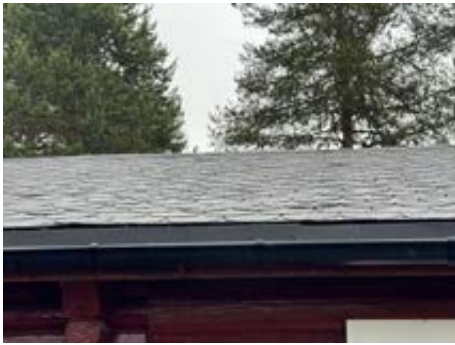
Det er registrert en del mose som bør fjernes.

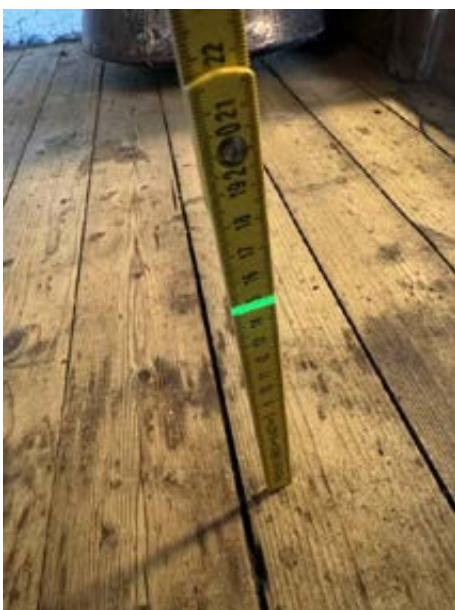
## 6.12 Etasjeskille og gulv på grunn

Type

Trebjelkelag

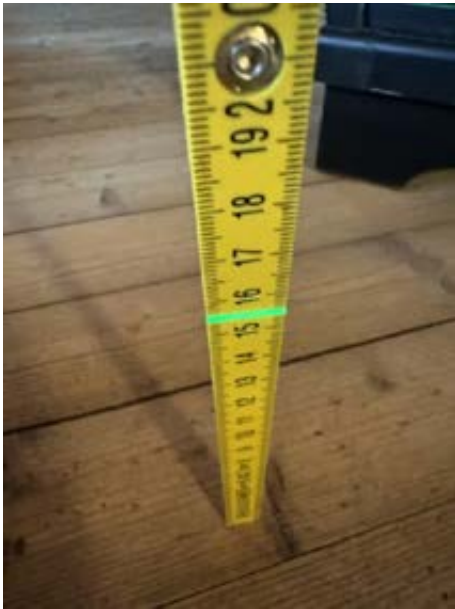
Det registreres stedvis knirk.

Målt høydeforskjell på over 15 mm gjennom hele rommet.  
Tilstandsgrad 2 gis med bakgrunn i standardens krav til godkjente måleavvik.

For å få tilstandsgrad 0 eller 1 må høydeforskjeller rettes opp. Det vil imidlertid sjelden være økonomisk rasjonelt som et enkeltstående tiltak i en bolig som dette. Dersom boligen en gang skal renoveres, kan man vurdere slike tiltak.

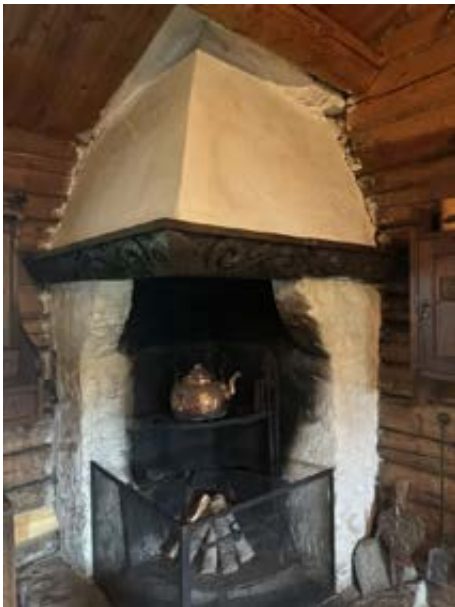
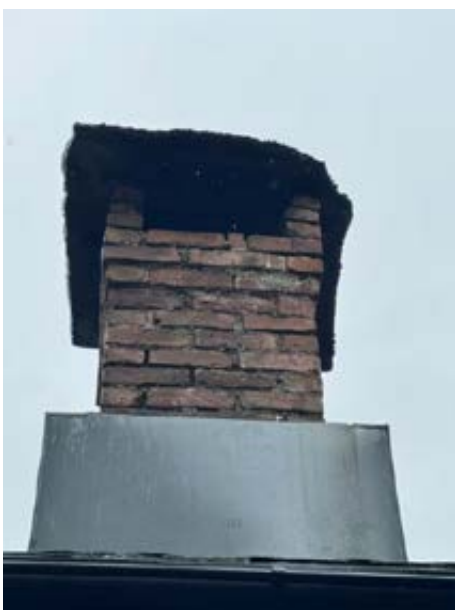
## 6.13 Ildsted/Skorstein

Type pipe	Tegl
Murt pipe, antatt teglstein. Ildsted er montert. Det anbefales på generell basis alltid en kontroll av piper og ildsteder ved omsetning av boliger. Det gjøres oppmerksom på at det er det lokale brann- og feiervesen som fører tilsyn med piper og ildsteder i hver enkelt kommune. Ovner og oppvarmingskilder er ikke funksjonstestet av takstmann	
Er det montert ildsted?	Ja
Type ildsted	Åpen peis
Dersom teglpipe - er 1 eller flere sider av pipen innkledd?	Ja
Er det påvist avvik ved ildsted/feieluke/sotluke i forhold til avstand brennbart materiale?	Nei
Skorstein over tak er inspisert fra:	Fra bakken
Er det synlige skader i skorstein, beslag eller fuger?	Ikke kontrollerbart
Er det avvik i forhold til høyde på pipe over tak?	Nei

Det anbefales rutinemessig kontroll av pipestokk og ildsteder. Normalt sett utføres dette i regi av feiervesenet. Ikke ytterligere vurdert.

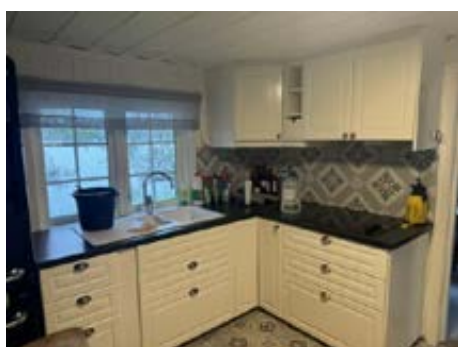
## 6.14 Kjøkken

Det er normalt at innredninger og fronter kan være/er utsatt for slitasje. Det kan derfor være enkelte skader/slitasjer som betraktes som mindre overflateskader. Slike skader blir derfor ikke spesifisert, vurdert eller bemerket.

Innredninger synes å oppfylle sin tiltenkte funksjon

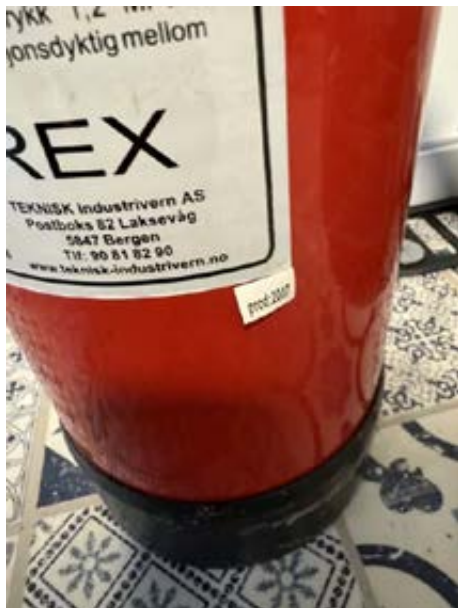
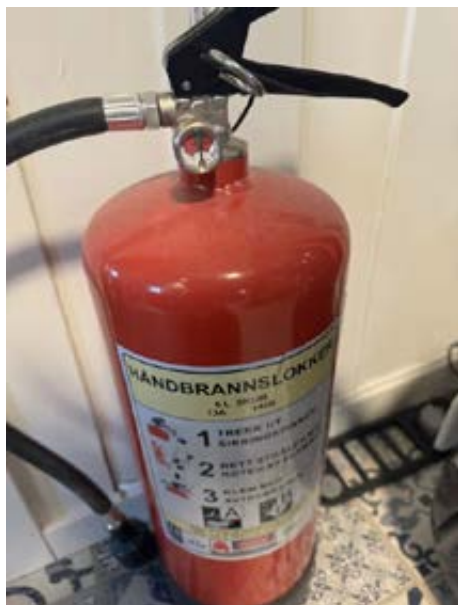
## 6.15 Lovlighet

Er det manglende samsvar mellom dagens bruk og godkjente byggetegninger?	Ikke kontrollert
Har boligen åpenbare ulovligheter (F.eks ulovlige bruksendringer)?	Nei
Er det avdekt forhold som tyder på at boenhet ikke er delt opp i brannceller etter kravene i teknisk forskrift?	Nei
Er det manglende ferdigattest / midlertidig brukstillatelse?	Ikke kontrollert
Er det avvik på krav til rømning, dagslysforhold eller takhøyde?	Nei
Er det manglende brannslukkingsutstyr og røykvarsler i boligen iht forskrift?	Manglende røykvarsler
<p>Røykvarslere og brannslukningsapparat er observert.</p> <p>Det skal iflg. forskrift være montert tilstrekkelig antall røykvarslere. Det skal være minst én detektor eller røykvarsler i hver etasje, som skal dekke kjøkken, stue, sone utenfor soverom og sone utenfor tekniske rom. Alarmen skal kunne høres tydelig på oppholdsrom og soverom når dørene mellom rommene er lukket.</p> <p>Eier skal også sørge for at boligen er utstyrt med manuelt slokkeutstyr som kan benyttes i alle rom. Som manuelt slokkeutstyr nevnes pulverapparat eller husbrannslange. Det gjøres oppmerksom på at kontrollen kun er en stikkprøvekontroll, og gir ingen garanti for at anlegget er feilfritt.</p> <p>Brannslukningsutstyr skal fremvises ved overtagelse. Det anbefales å funksjonsteste røykvarslere ved overtagelse. Brannslukningsapparat bør ikke være eldre enn 10 år, til tross for at pilen står på grønt og forseilingen er intakt.</p> <p>Det er ikke opplyst om det foreligger brannteknisk dokumentasjon for bygget.</p> <p>Røykvarslere og brannslukningsapparat krever årlig ettersyn. Eier av ethvert brannobjekt skal sørge for at dette er bygget, utstyrt og vedlikeholdt i samsvar med gjeldende lover og forskrifter om forebygging av brann. Pga. lukket konstruksjon er ikke forhold rundt brann/lyd mot evt. tilstøtende bruksenheter vurdert.</p>

Er det skader på brannslukkeapparat eller er det over 10 år?	Ja
Røykvarsler mangler.	
Brannslukkingsapparat er over 10 år.

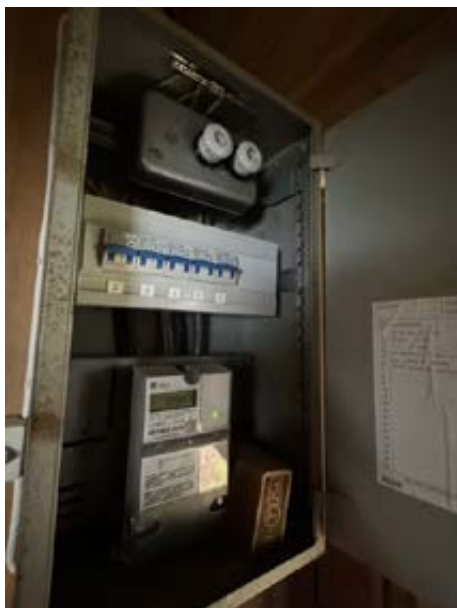
## 6.19 Elektrisk

Er det foretatt kontroll av det lokale el tilsyn i løpet av de siste 5 år

Nei
