# Søre Eika

**EIKSUND/EIKA - Koselig fritidseiendom med anneks og løe meget fint beliggende på stor og solrik utsiktstomt på Søre Eika**

Befaringsdato: 30.09.2025

Rapportdato: 07.10.2025

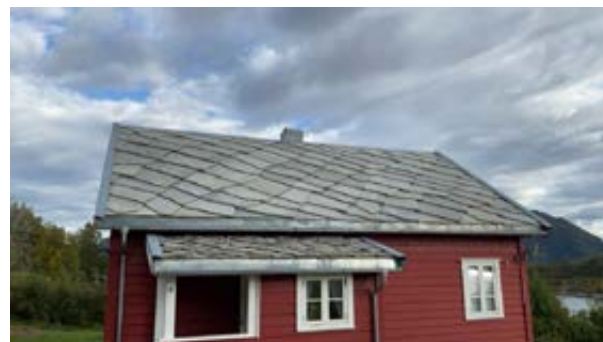
### TG 3 Nedløp og beslag

Takrennesystem, beslag og pipeledning av metall.

Manglende snøfangere vil medføre snøras fra taktekkingen med påfølgende risiko for skader på bygning og person. Takstige til pipe er påkrevd for å få utført offentlig feiing, manglende feiing kan medføre pipebrann.

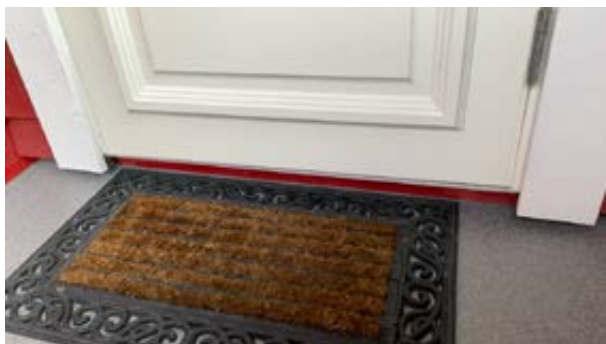
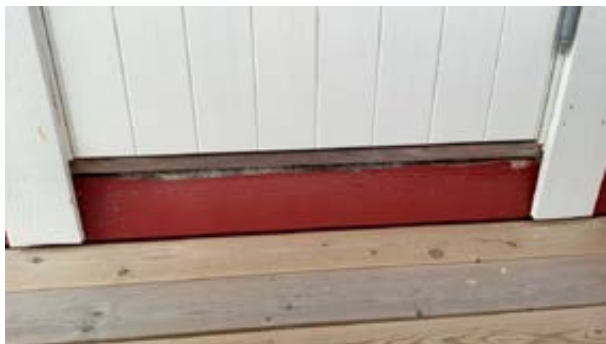
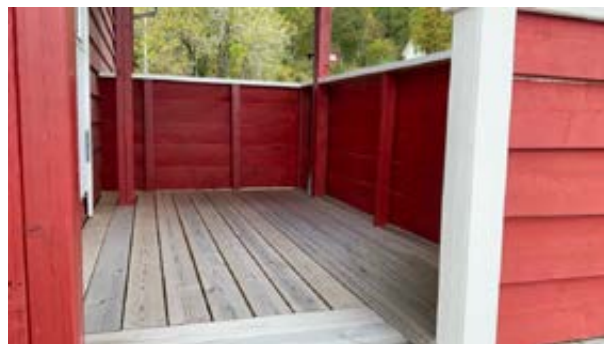
## TG 3 Utvendige trapper

Trapper av skifer og tre uten rekkverk montert.

- Rekkverk må monteres for å lukke avviket.

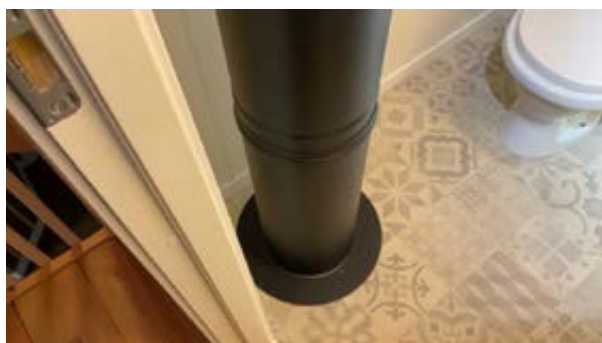
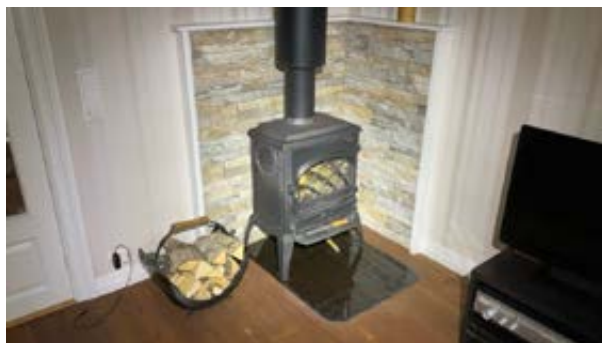
## TG 1 Pipe og ildsted

Isolert stålpipe tilknyttet en vedovn med glass montert på ei glassplate. Brannmur med skiferpaneler.

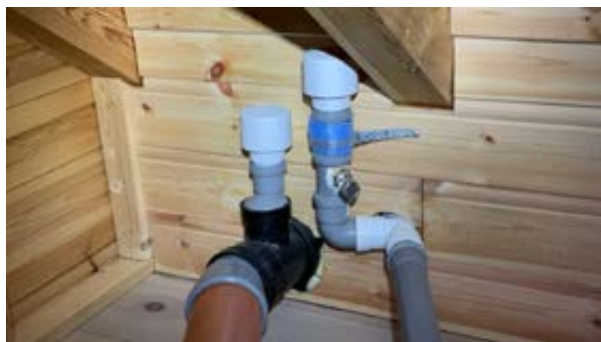
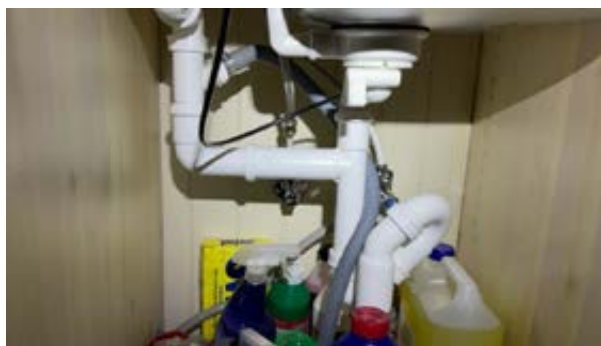
## TG 2 Ventilasjon

Naturlig ventilasjon.

- Det er påvist mangelfull ventilasjon på ett eller flere rom i boligen. Soverom på loftet har ikke lufting montert.

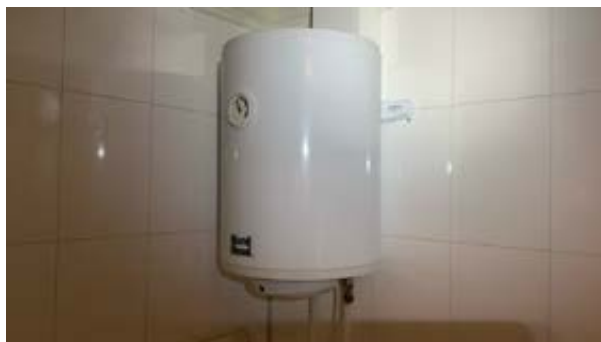
## TG 1 Varmtvannstank

Veggmontert varmtvannstank.

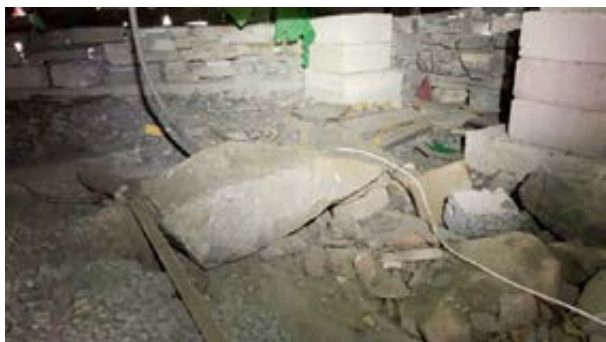
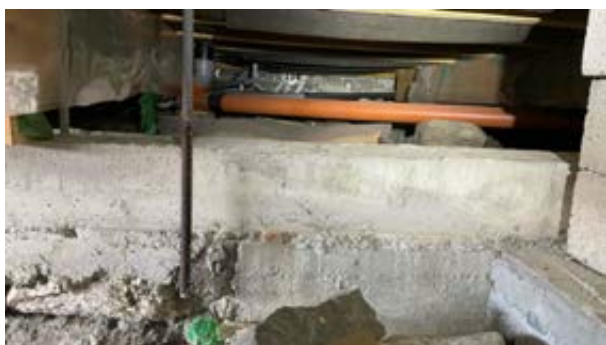
### TG 1 Fuktsikring og drenering

Drenering ved ringmur av drenerende masser.

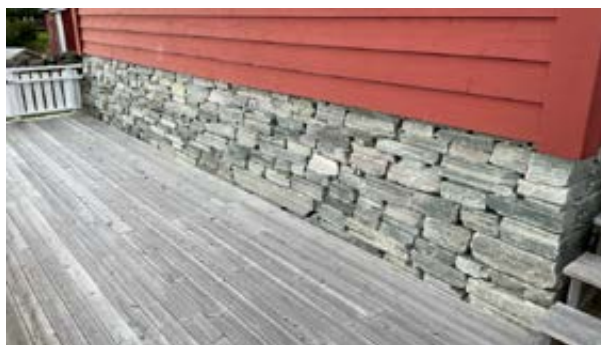
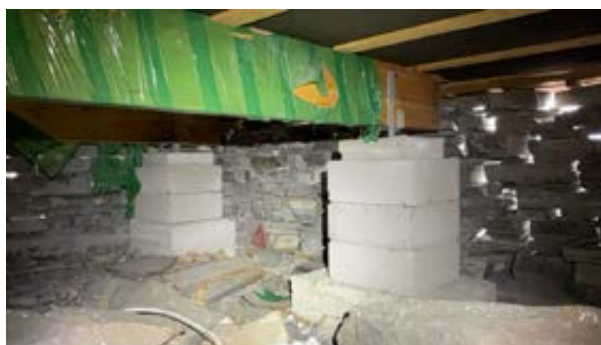
### TG 1 Grunnmur og fundamenter

Ringmur av naturstein og fundamenter av pipe elementer med betong.

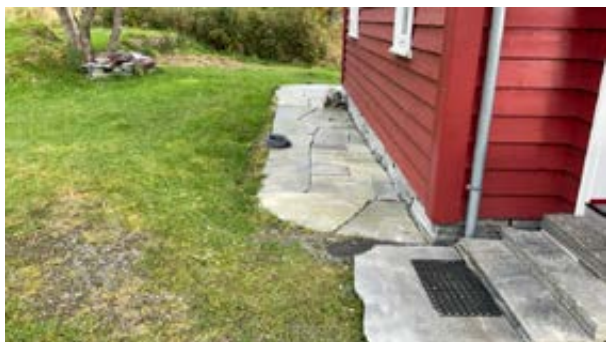
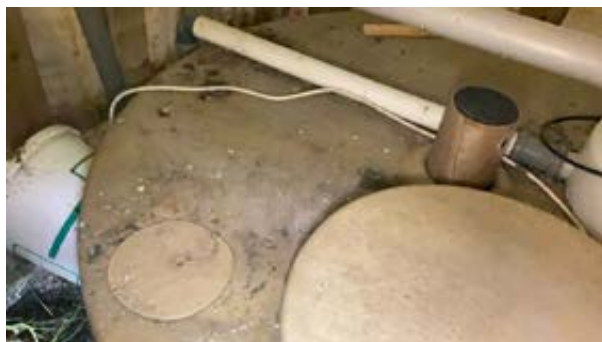
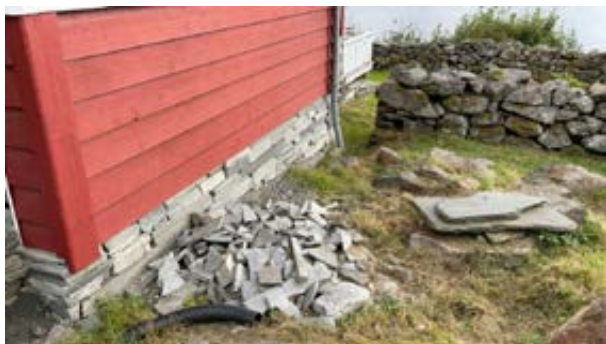
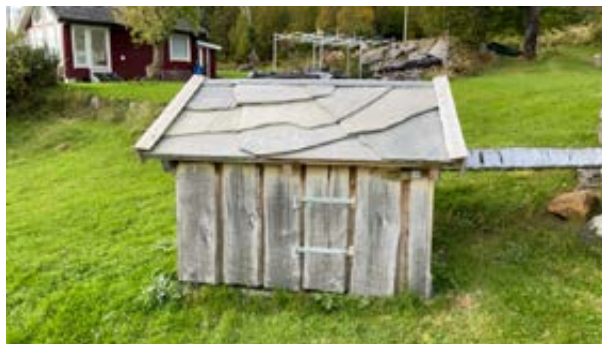
## TG 2 Utvendige vann- og avløpsledninger

Vann- og avløpsrør er av plast. Eier opplyser at røropplegget er utført som egeninnsats, da han er utdannet rørlegger. Det er opplyst at det er montert varmekabel på vannslangen i grunnen.

Septiktank av glassfiber med avløp til infiltrasjonsgrøft ifølge eier. Røropplegget er utført av eier, som opplyser at han er rørlegger.

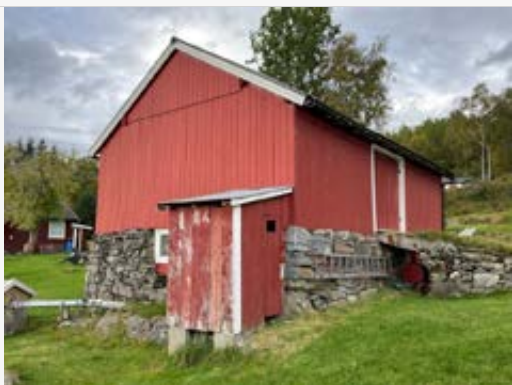
## Løde

| 2009 | Vedlikehold | Ny taktekking, takrenner, utvendig kledning og etasjeskille ifølge eier. |

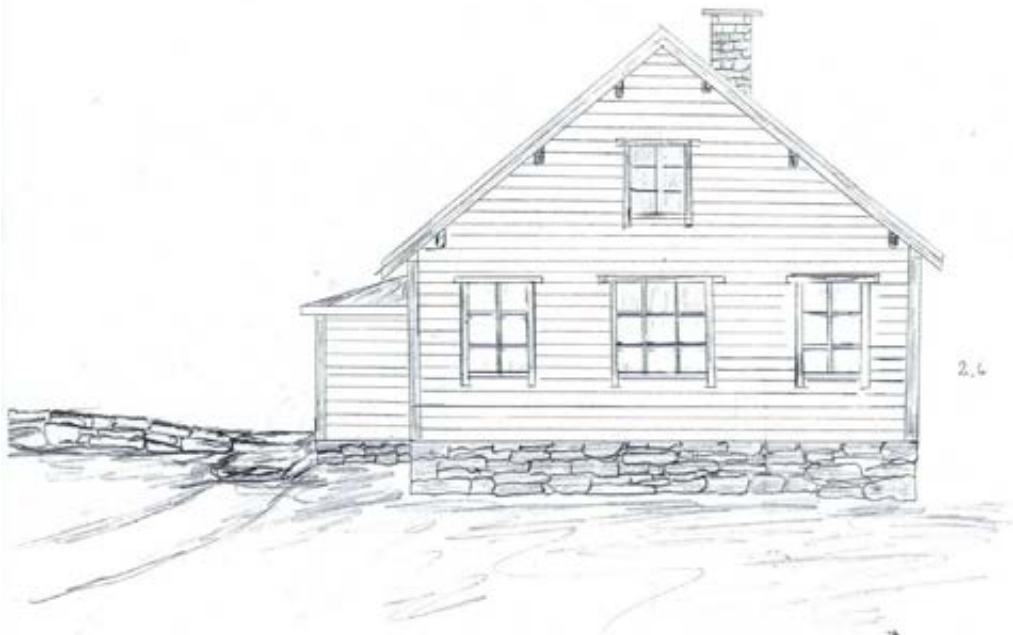
Målestokk 1:200

Ende med sjø SØR.
