Parkveien 29

SANDNES

Flott, nyoppusset leilighet | Etterspurt beliggenhet | Flott utsikt

Befaringsdato: 23.05.2026

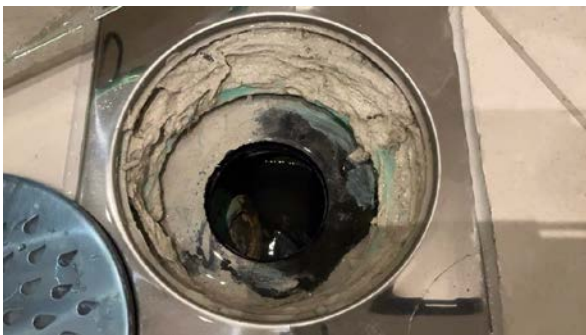
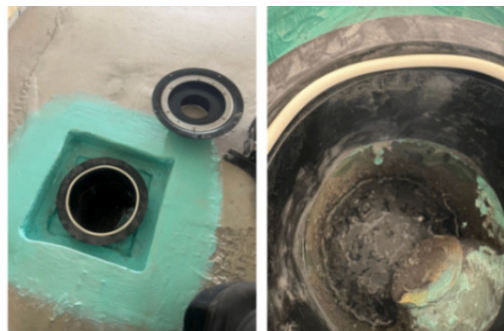
- Det er påvist at noen fliser har bom (hulrom under).
- Det er påvist avvik i fallforhold til sluk i forhold til krav i forskrift på byggetidspunktet.
- Det er påvist avvik i krav til høydeforskjell/fall-løsning på våtrommet.

Det er registrert avvik fra standardens krav til godkjente måletoleranser/fallforhold. Dusjen er funksjonstestet, og vannet ledes til sluk ved normal bruk.

- Det er avvik:

- Selv om bom eller hullyd ikke alltid er et umiddelbart problem, bør det overvåkes nøye før eventuell utvikling i sprekker i flisfuger e.l. oppstår. Dette må en foreta tiltak for, for å begrense utviklingen.

Det bør innhentes ytterligere dokumentasjon på utførelsen av membran, for eksempel i form av fagkyndig vurdering.

Konsekvensen av manglende dokumentasjon og egenutført arbeid er økt risiko for at membranen ikke er korrekt utført, noe som kan føre til lekkasjer og fuktskader i konstruksjonen.

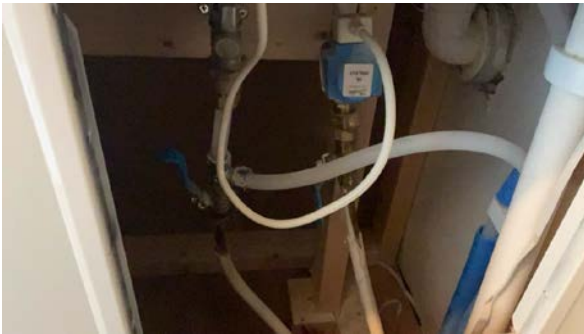
TG 2 Avløpsrør

Det er ikke behov for utbedringstiltak siden anlegget fungerer i dag, men ut ifra alder kan skader plutselig oppstå på eldre anlegg. Da over halvparten av forventet brukstid er oppbrukt, kan det plutselig oppstå svekkelser som kan føre til lekkasjer.

- Det er ikke behov for utbedringstiltak siden anlegget fungerer i dag, men ut ifra alder kan skader plutselig oppstå på eldre anlegg.
