# Gjerdegarden 2

LANGEVÅG

Moderne og påkostet enderekkehus med carport og barnevennlig beliggenhet i et nyere byggefelt

Befaringsdato: 17.11.2025

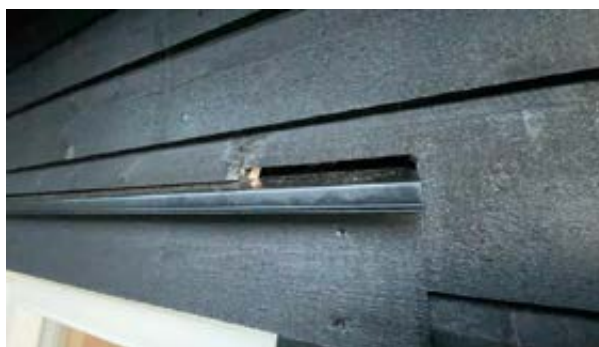
- Over det ene vinduet er det en skjøt på et kledningsbord som ikke er helt jevn. Det er en større åpning mot vinduet under det ene kledningsbordet enn det som er tilfelle for det tilstøtende kledningsbordet. Løsningen fremstår som mindre estetisk og kledningsbord som ligger nærmere beslag kan trekke fukt.
- Det er observert musebånd, men dette er stedvis dårlig, og "tennene" spriker eller har for store åpninger.

- Det bør utføres lokal utbedring av skjøten over vinduet for å sikre at endeved ikke er eksponert, og for å hindre fuktinntrengning i konstruksjonen.
- Det bør forsøkes å rette ut "tennene" på musebåndet, eller montere musebørste, for å hindre at gnagere får tilgang til konstruksjonen.

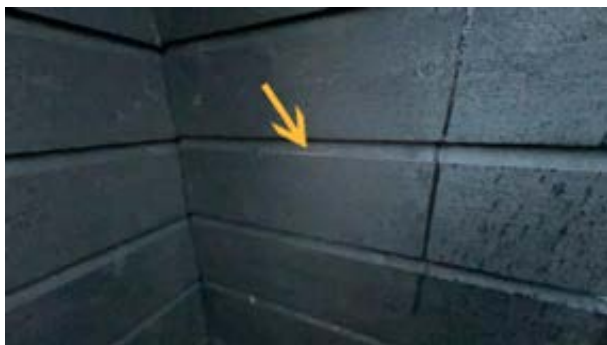
Tendenser til værslitt levegg.

- Terrasse og levegg bør vedlikeholdes, for eksempel gjennom rengjøring, overflatebehandling og eventuelle lokale utskiftninger, for å forhindre videre forringelse og redusert levetid på materialene.
- Manglende vedlikehold kan føre til oppsprekking, råte og økte kostnader for utbedring på sikt.
- Terrasse som ligger helt inntil kledningen kan vanskeliggjøre vedlikehold og begrense lufting, noe som øker risikoen for fuktskader på kledningen.
- Endeved på rekkverket bør behandles for å hindre fuktoptak og råteutvikling.
- Vann under terrassen må dreneres bort slik at trevirke ikke blir stående i vann og at vannet renner bort fra bygningen.

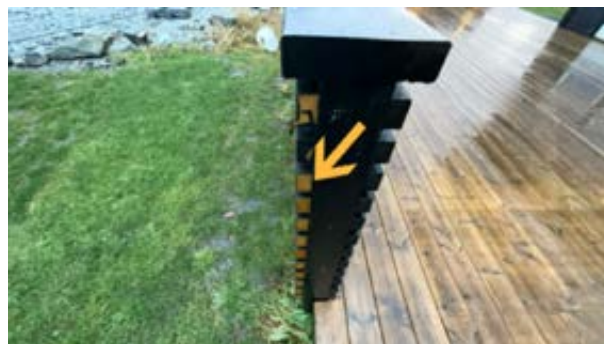
Ubehandlet endeved.

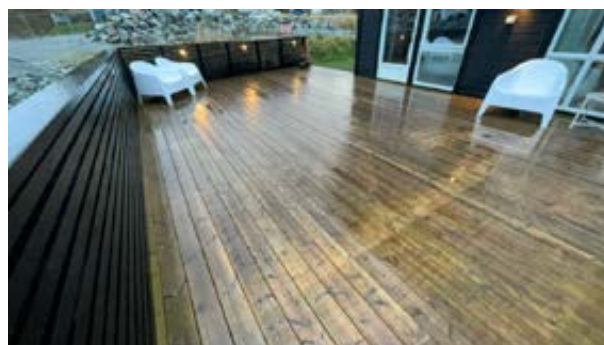
Terrassen er noe værslitt.

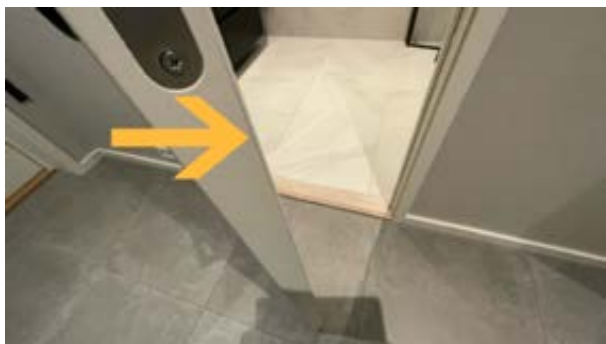
Lamineringen har sprukket.

Laminaten på døren til badet bør utbedres eller døren bør skiftes for å hindre videre skade og forringelse. Dersom tiltak ikke utføres, kan skaden forverres og føre til redusert funksjon og estetisk verdi.

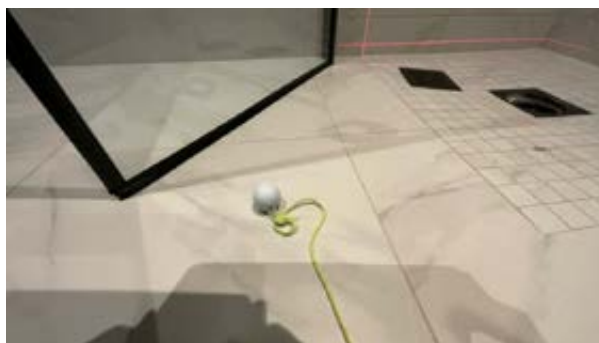
Hulrom under flis.

- Selv om bom eller hullryd ikke alltid er et umiddelbart problem, bør det overvåkes nøye før eventuell utvikling i sprekker i flisfuger e.l. oppstår. Dette må en foreta tiltak for, for å begrense utviklingen.

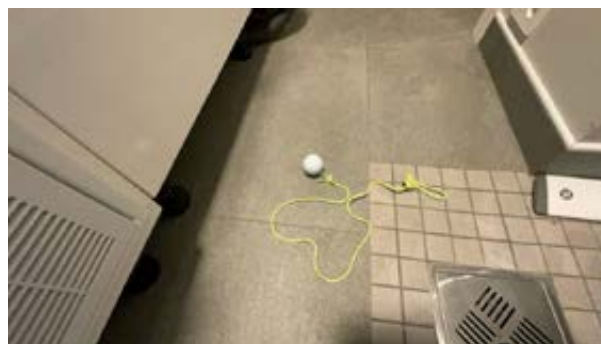
Hulrom under en flis.

- Selv om bom eller hull lyd ikke alltid er et umiddelbart problem, bør det overvåkes nøye før eventuell utvikling i sprekker i flisfuger e.l. oppstår. Dette må en foreta tiltak for, for å begrense utviklingen.

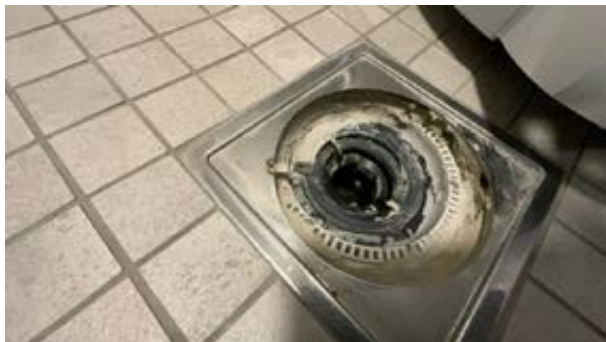
Sluk på vaskerom. Det er fuget på innsiden av klemringen.

- Årsaken til fuging på innsiden av klemringen bør undersøkes nærmere for å avklare om dette kan påvirke slukets funksjon og tetthet, for å unngå potensiell lekkasje og følgeskader.

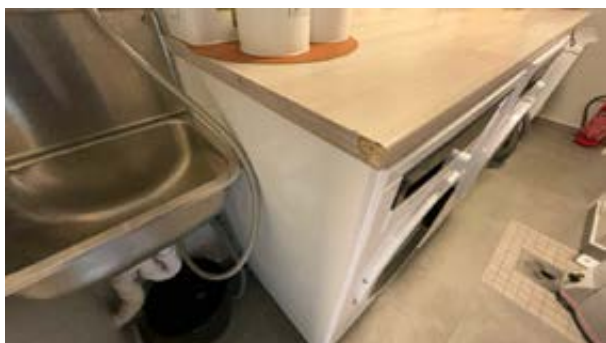
- Det er påvist skader på innredning.
- På siden av benkeplaten er deler av lamineringen knekt av.

Det er en skade på lamineringen på siden av benkeplaten.

- Lokal utbedring av benkeplaten bør utføres for å hindre videre skade og opprettholde funksjon og estetikk.
- Dersom skaden ikke utbedres, kan det føre til økt fuktopptak, ytterligere forringelse av innredningen og redusert levetid.

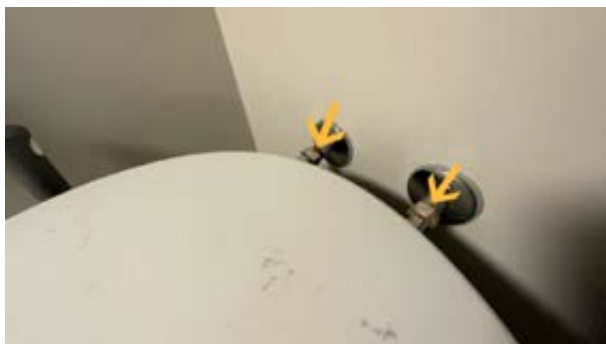
Irning rundt rør.

- Det bør foretas nærmere undersøkelser av årsaken til irringen på rørene, og eventuelle nødvendige utbedringer bør gjennomføres for å hindre videre korrosjon.

- Dersom tiltak ikke iverksettes, kan dette føre til lekkasjer eller skader på rørsystemet, med risiko for vannskader og økte reparasjonskostnader.
