# Eiganesveien 176

Adresse	Eiganesveien 176 4009 STAVANGER
Prisantydning	Kr 4 500 000,-
Fellesgjeld	Kr 146 394,-
Omkostninger	Kr 129 140,-
Totalpris	Kr 4 775 534,-
Fellesutgifter	Kr 4 794,-
BRA-i/BRA Total	86/97 m <sup>2</sup>
Eierform	Eierseksjon
Boligtype	Eierleilighet
Byggeår	1990
Soverom	2
Etasje	2

Tilstandsrapport datert 18.05.2026. utført av Terje Tollefsen.

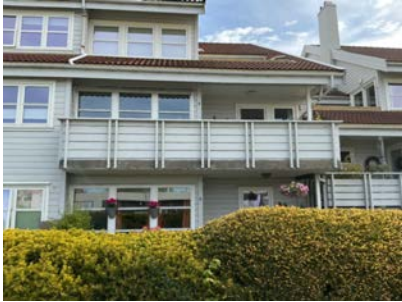
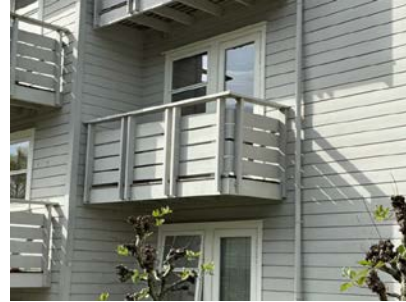
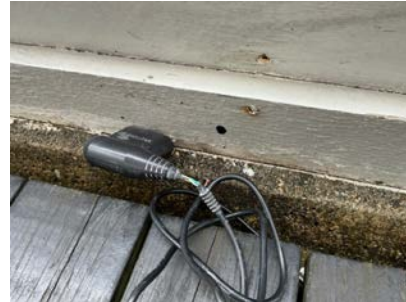
TG 2 gis med bakgrunn i normal slitasje og at mer enn halvparten av forventet brukstid er oppbrukt. Spredt fukt/råteskade på rekkverk.

Normaltid for reparasjon av balkong/terrasse 15 - 30 år.

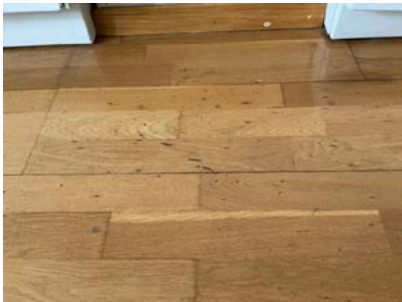
Glipe i noen skjøter og skade parkett noen steder. Fremstår ellers med normal slitasje.

Utbedring/slipe parkett kan vurderes.

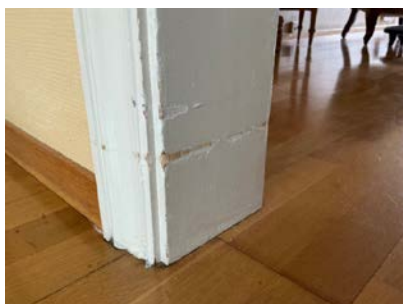
TG 2 på grunn av skade på noen karmene og dører.

Sparkling/maling av dører med skade må påregnes.

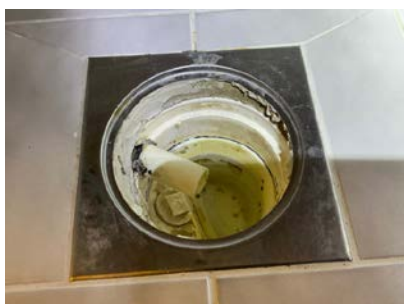
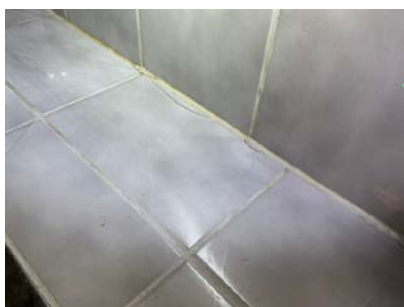
Bom (hulrom under) og sprekker i flere fliser. Det kan være risiko for at flere fliser sprekker eller løsner.

Membranen er i slutten av sin forventede levetid, og det anbefales å installere tett dusjkabinett for å redusere risikoen for vannskader frem til eventuell oppgradering gjennomføres.

Konsekvensen av å ikke oppgradere våtrommet er økt risiko for lekkasjer og fuktskader, noe som kan medføre omfattende reparasjonsbehov og kostnader.

Prisoverslag er sjablongmessig og gjelder kun for etablering av dusjkabinett. For full oppgradering/renovering må det påregnes kostnader i størrelsesorden 200 000 - 500 000 kr.

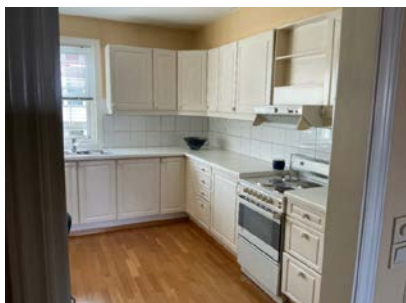
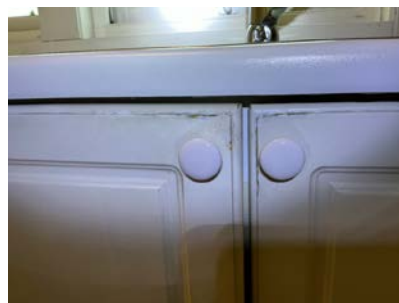
Skade på noen fronter og noe svelling på benkeplater over oppvaskmaskin. Fremstår ellers med normal slitasje.

Bytte benkeplate og fronter med skade kan vurderes.

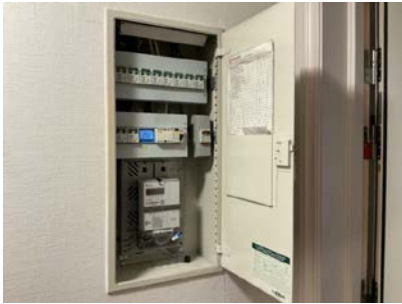
Sikringskap står i felles gang.
