# Brenngutua 120

ØSTRE TOTEN - KOLBU - FLATERUD

Småbruk med naturskjønn beliggenhet, perfekt for friluftsliv og rekreasjon, med kort avstand til Kolbu sentrum og skoler.

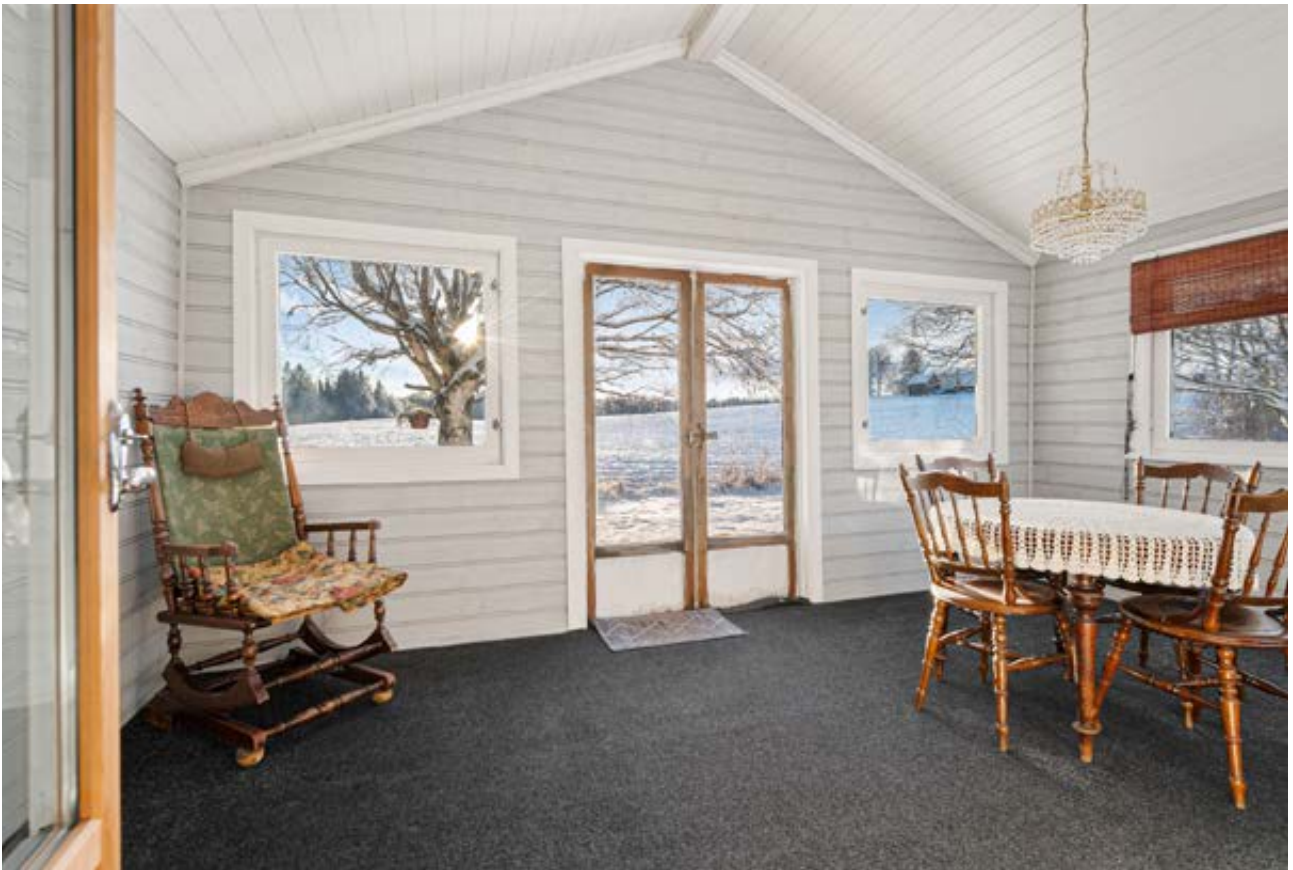
Uisolert vinterhage med trekonstruksjoner på betongsøyler gir utsikt mot det omkringliggende landskapet. Panelvegger og himling skaper et helhetlig inntrykk.

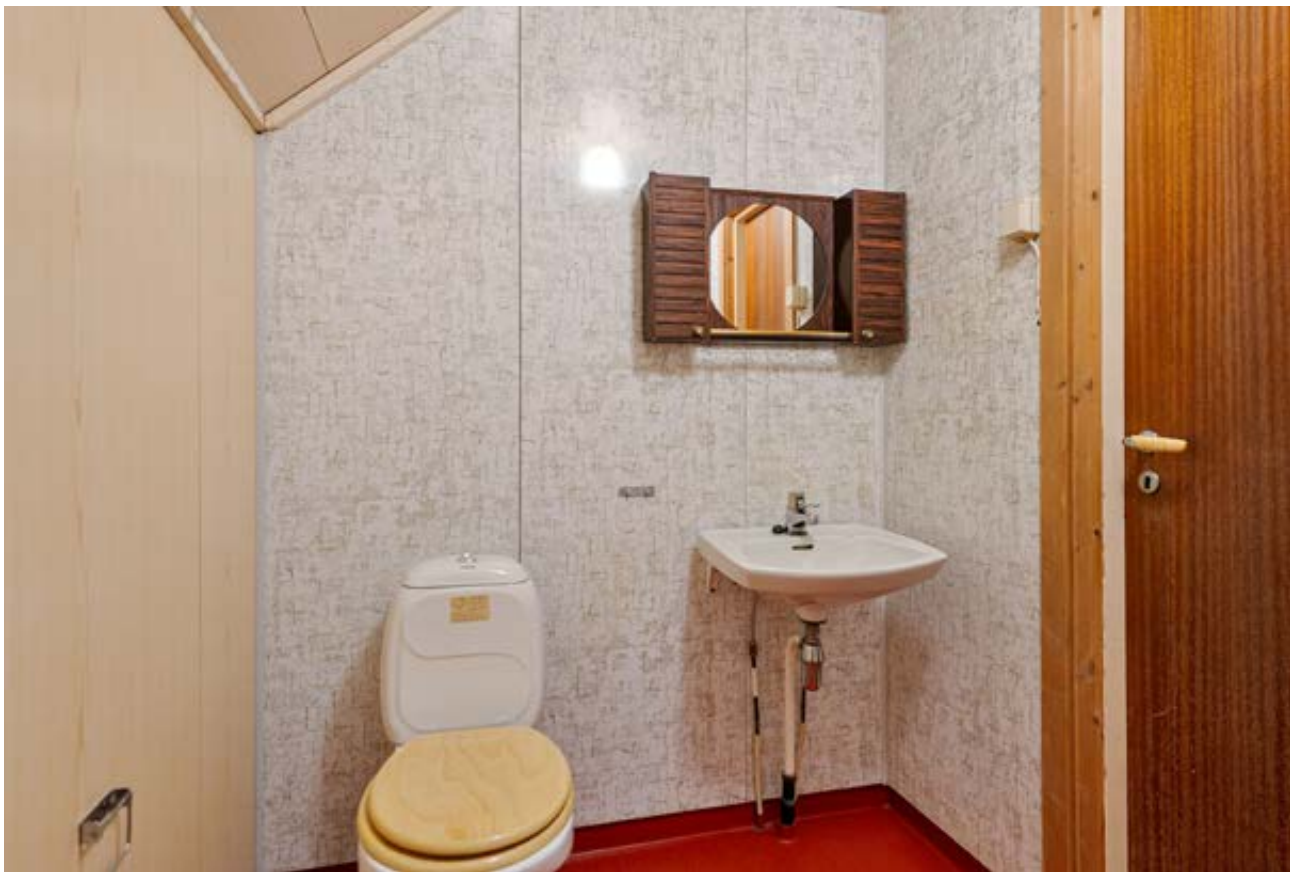
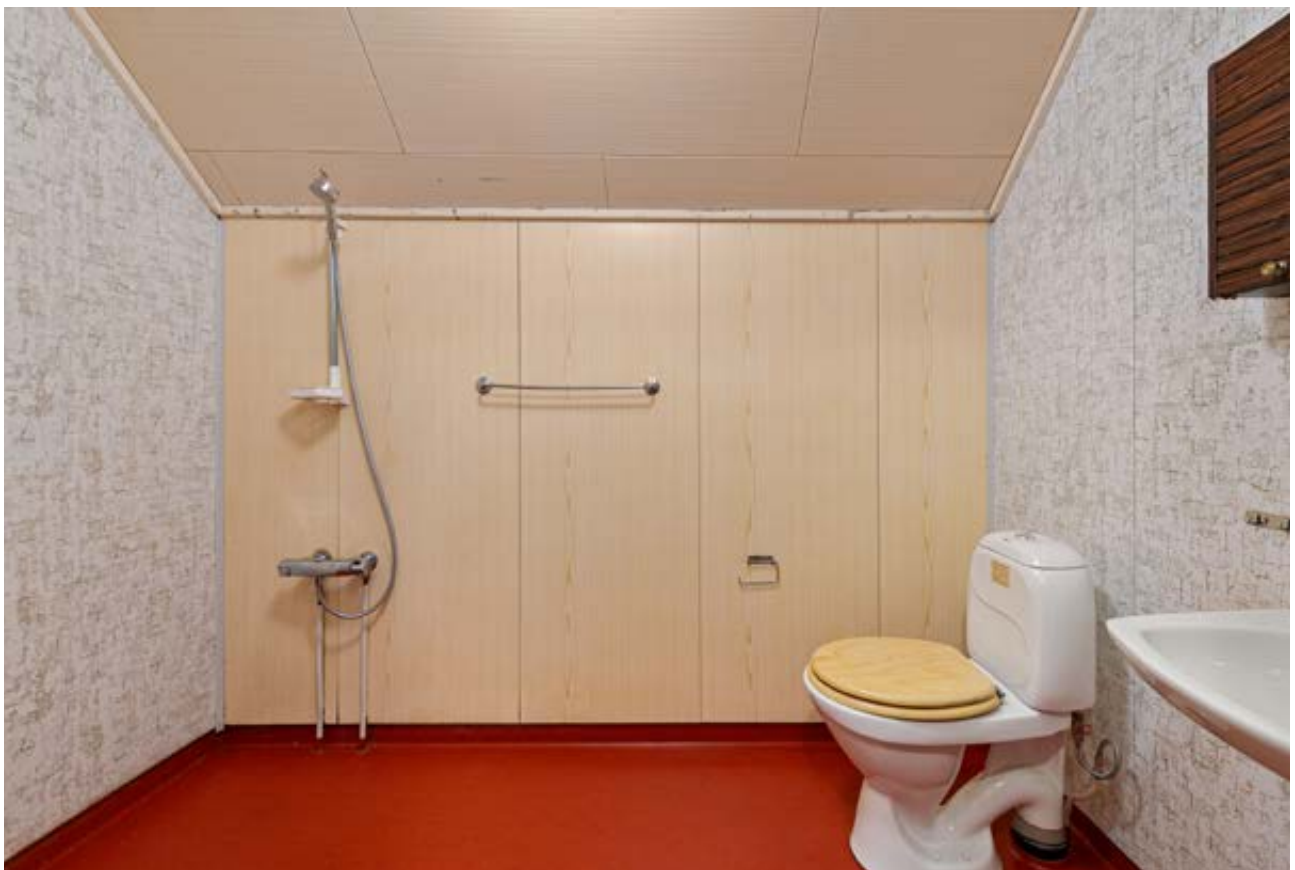
Bad i 2. etasje trenger oppgradering, men har våtromsplater og våtromsbelegg på gulv som kan gjøre oppgraderingen enklere.

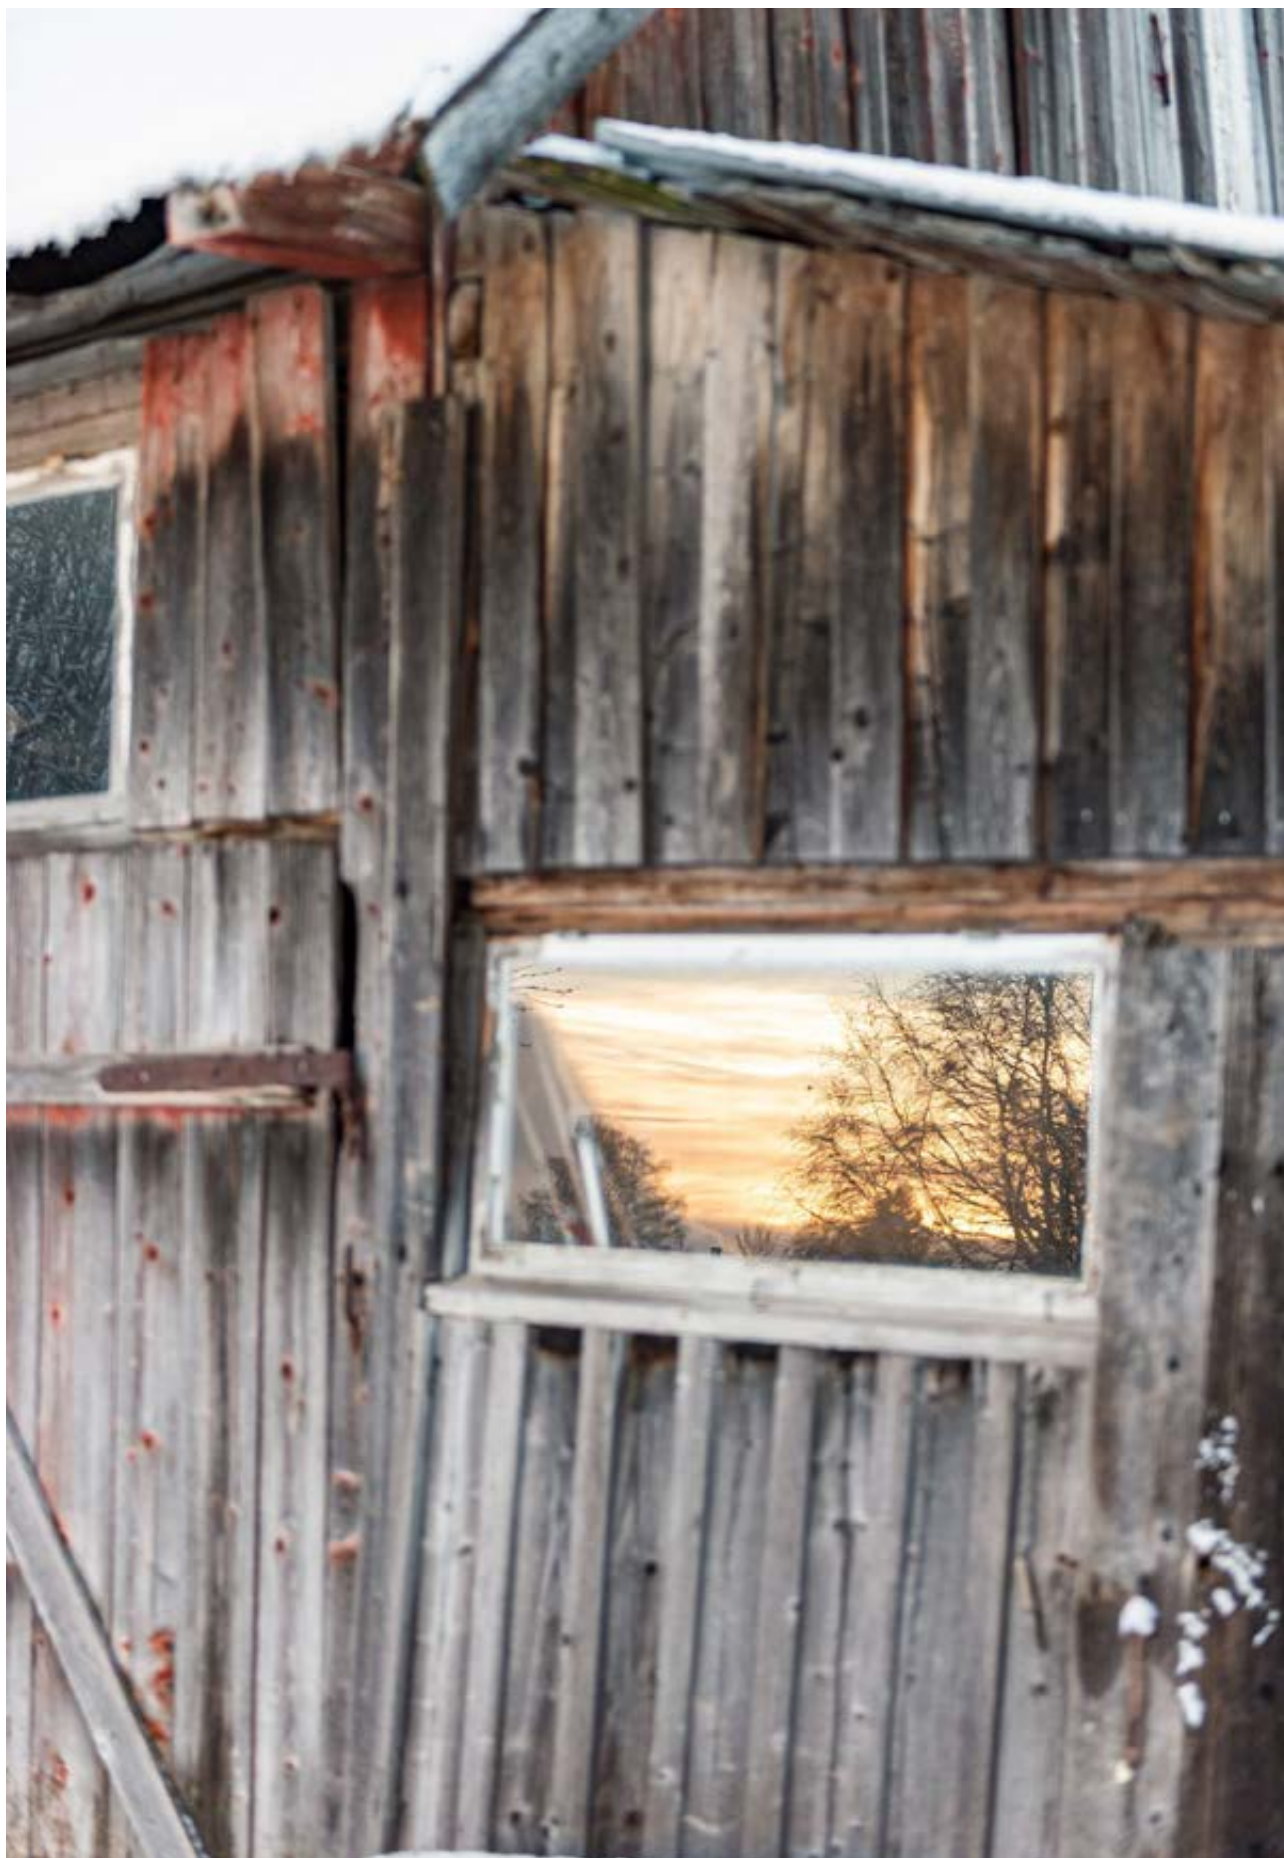
Eldre låve med gammel historie, men vinduer som reflekterer den dagens vakre solnedgangen.

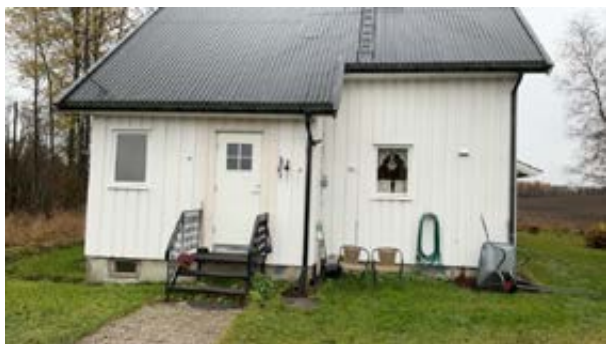
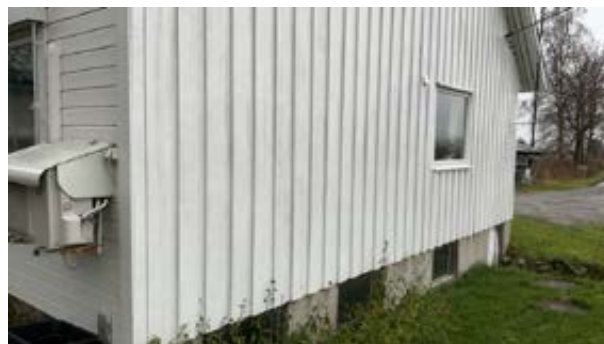
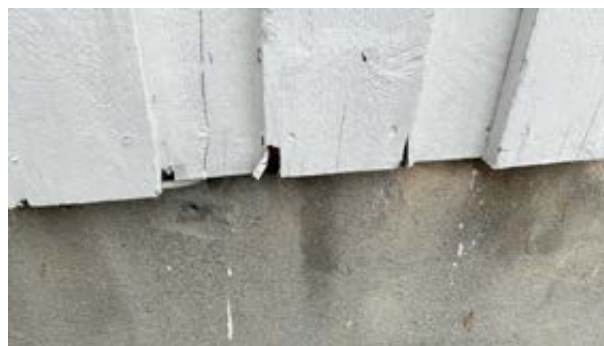
## TG 2 Veggkonstruksjon

Veggene har bindingsverkskonstruksjon fra byggeår. Fasade/kledning har stående bordkledning og en vegg med hagestue har liggende panel. Utvendige flater er sist malt i 2022.

- Musesperre må etableres.
- Råteskadet trekledning må skiftes ut.
- Råteskader i bordkledningen kan fortsette å utvikle seg både i tilliggende bordkledning og til bakenforliggende veggkonstruksjon, dersom en ikke foretar tiltak.
- Uten tilstrekkelig lufting bak bordkledningen kan fuktighet som trenger inn bak bordene eller gjennom veggene innenfra ikke tørke opp. Dette skaper ideelle forhold for råtesopp og muggvekst.

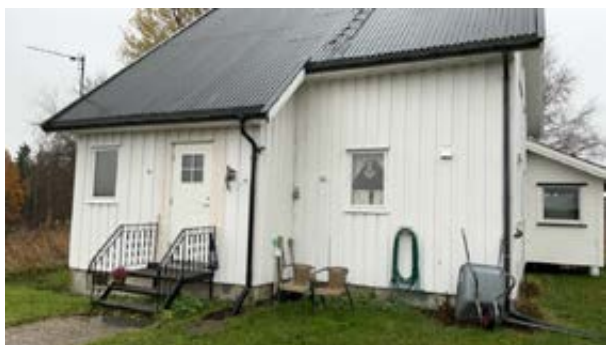
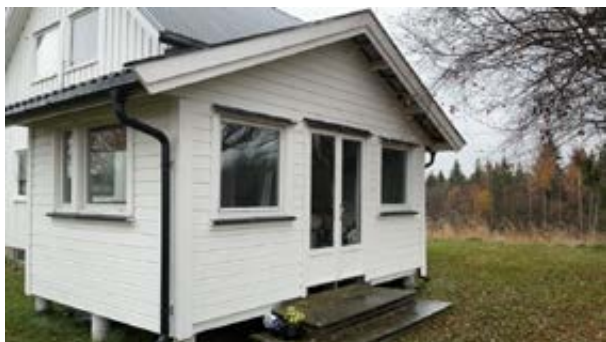
## TG 2 Takkonstruksjon/Loft

*Punktet må sees i sammenheng med Taktekking*

- Det er påvist fuktskjolder/skader i takkonstruksjonen.

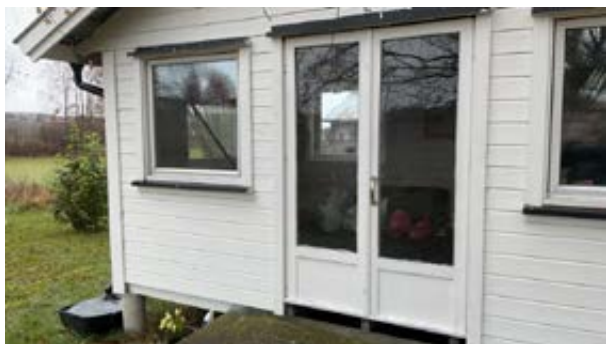
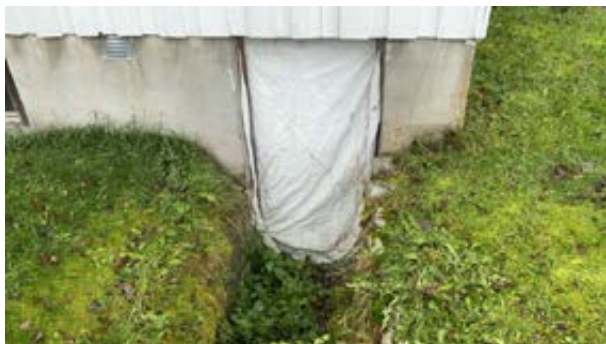
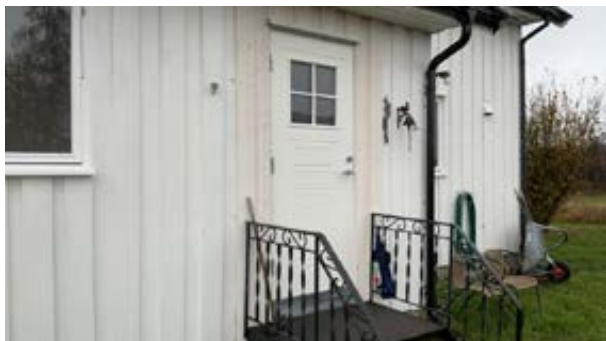
## TG 2 Dør til kjellernedgang

Bygningen har malt ytterdør.

- Karmene i dører er værslitte utvendig og det er sprekker i trevirket.

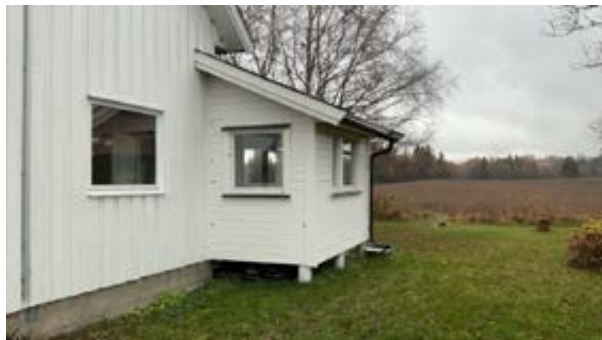
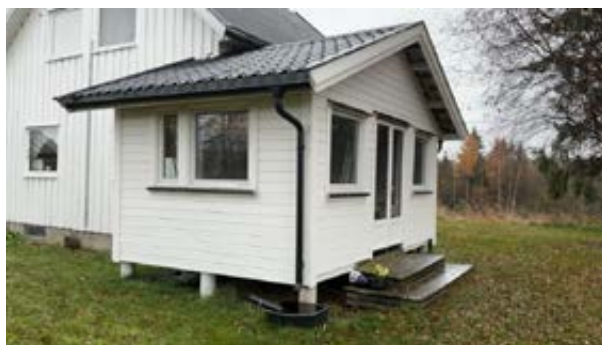
## TG 3 Utvendig trapp hage side

Utvendig trapp fra vinterhage i treverk.

- Det er ikke montert rekkverk.
- Det er påvist fukt-/råteskader i konstruksjonen.

- Råteskadede konstruksjoner må skiftes ut.

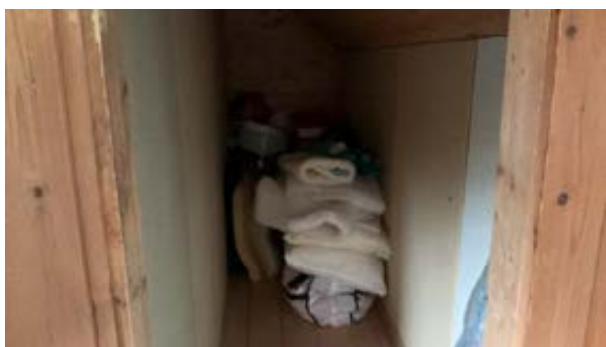
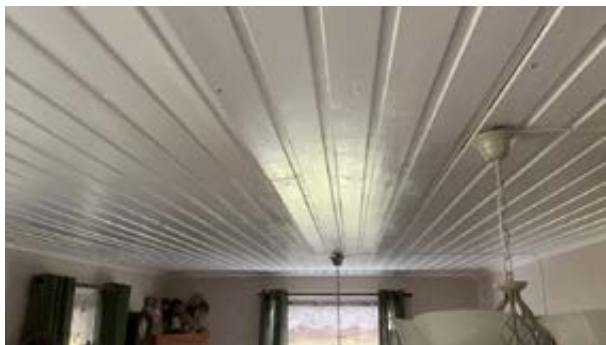
### TG 3 Himling m/skader

Skade i himling stue og på et soverom i andre etasje.

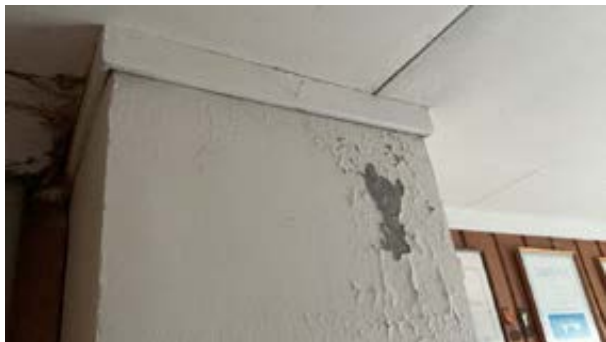
## TG 2 Rom Under Terreng

*Punktet må sees i sammenheng med 'Drenering'*

- Det er påvist indikasjoner på noe fuktgjennomtrenging i kjellergulv.
- Det er påvist indikasjoner på noe fuktgjennomtrenging inn i kjellermur.

- Det påviste fuktnivå gir grunn til å overvåke konstruksjonen jevnlig for å se utvikling over tid, og eventuelt foreta tiltak for å unngå fuktskader.

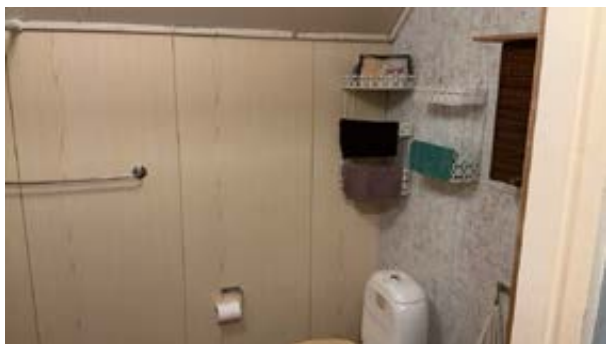
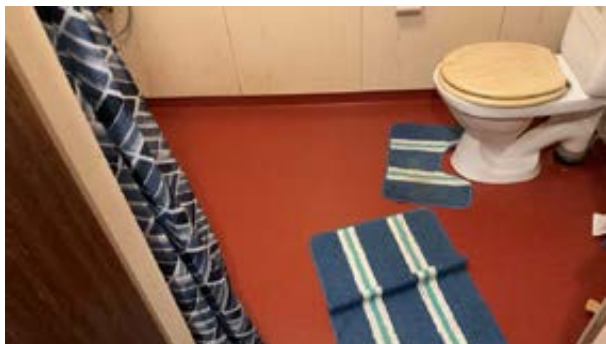
### TG 2 Overflater Gulv

- Det er påvist synlige fuktskader på overflater.
