Rådhusvegen 14D

2-roms leilighet i Eide sentrum med parkering |
Heis i bygget | Felles takterrasse

Tilstandsrapport

BOLIGBYGG MED FLERE BOENHETER

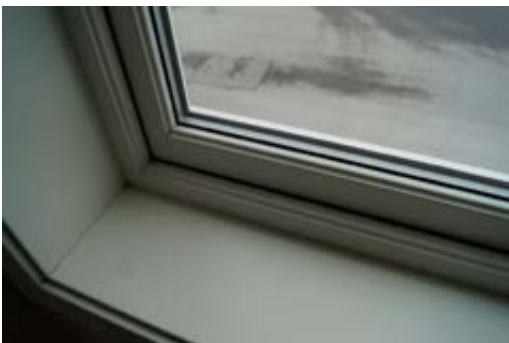
Vindu i soverom

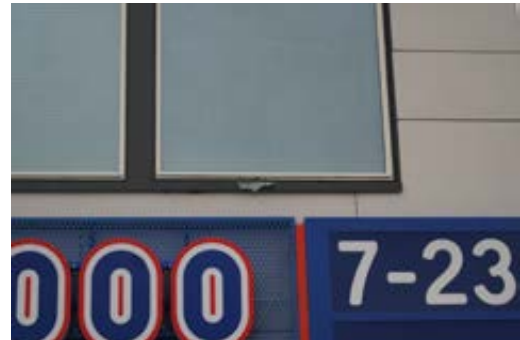
“Et vindu mot vest”

– Gjelder ett spesifikt vindu som vender mot vest (ofte mer utsatt for vær og vind, spesielt regn og sol).

– Vannbrett er den skrå listen under vinduet som leder vann bort.
– Avflasset overflatebehandling betyr at maling eller beskyttelse har begynt å flasse av. Det er ikke snakk om en stor skade, men det bør fikses før det utvikler seg.

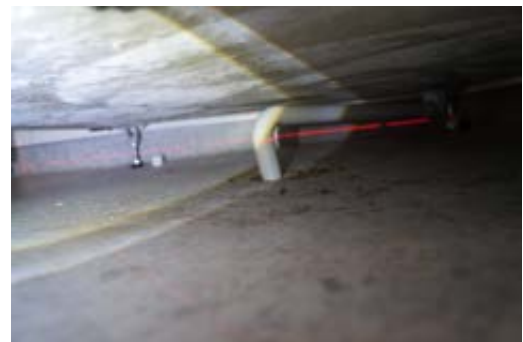
1. ETASJE > BAD

Det er plastsluk og synlig vinylbelegg som tettesjikt.

Sluket er under et dusjkabinett.

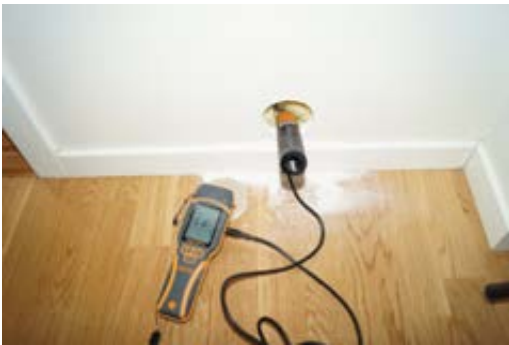
Hulltaking er foretatt uten å påvise unormale forhold. Hulltaking er foretatt ved/i entre. Fuktkvotemåling (vekt%) i konstruksjonen ble målt til under 9.

Hulltaking er foretatt uten å påvise unormale forhold.

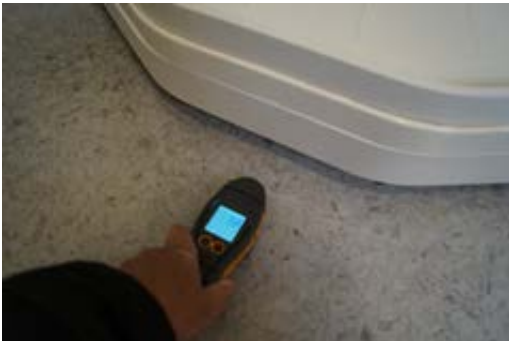
1. ETASJE > VASKEROM/TEKNISK ROM

Det er foretatt indikasjonsmålinger i de aktuelle våtsonene under befaringen. Det ble ikke registrert forhøyede fuktverdier eller indikasjoner på fuktskader.

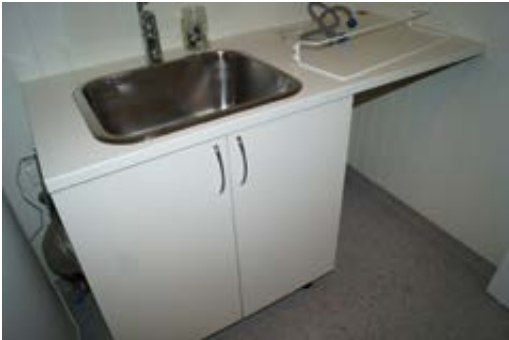
1. ETASJE > VASKEROM/TEKNISK ROM

Rommet har benkeskap/benkeplate med nedfelt skyllekar. Opplegg for vaskemaskin.

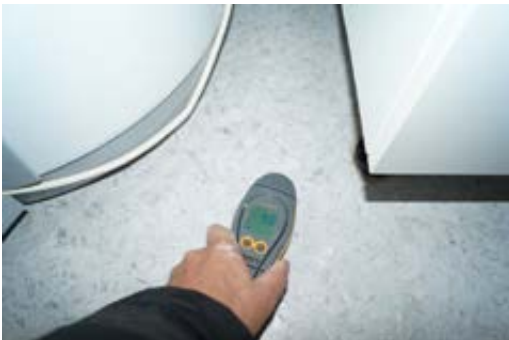
Det er ikke gjort inngrep i vegger/gulv (ingen hulltaking), fordi det var vanskelig eller umulig på grunn av konstruksjonen. Derfor vet man ikke sikkert hvordan det ser ut inne i veggene/gulvet (skjulte konstruksjoner). Det er kun gjort en overflatemåling, og den viste ingen tegn til fukt der man kunne måle.

Ingen indikasjoner på fukt fra det som kan måles uten inngrep.
Ingen synlige problemer.
