Veverivegen 15

SKREIA

Innbydende halvpart av tomannsbolig på bakkeplan| 2 soverom, garasje og sentral beliggenhet.

Tilstandsrapport

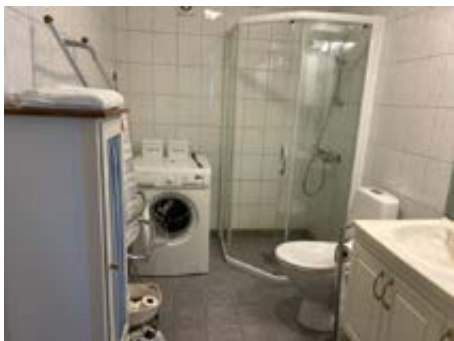
1 ETASJE > BAD

TG 2 Overflater vegger og himling

- Det er vindu/dør med ikke fuktbestandige materialer i våtsonen (ved vask, dusj, badekar, osv.), løsningen eller byggematerialet er uegnet.

- Uegnede materialer må fuktbeskyttes/utskiftes.
- Dersom det ikke gjøres tiltak, kan dette medføre oppfukning, oppsvelling og forringelse av materialer over tid og fuktskader på tilstøtende konstruksjoner.

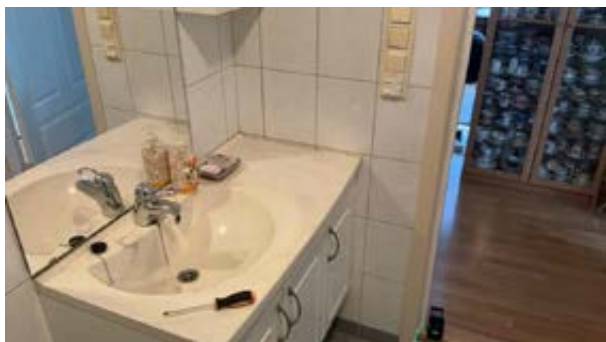
1 ETASJE > BAD

TG 2 Overflater Gulv

- Det er mulighet for at det kan forekomme vannlekkasje på våtrommet hvor vann ikke vil gå til sluk.
- Det er påvist at høydeforskjell fra topp slukrist til gulv/synlig topp membran ved dørterskel er mindre enn 25 mm.

- Det bør etableres avrenning inn til sluk for hele våtrommet.
- Eventuelt lekkasjevann fra utstyr utenfor dusjsone vil ikke ha en naturlig vei til sluket. Dette kan føre til at vann samler seg på gulvet og potensielt renner ut av rommet eller trenger inn i konstruksjonen.

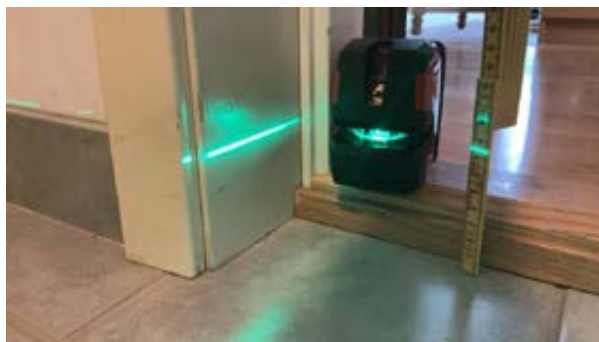
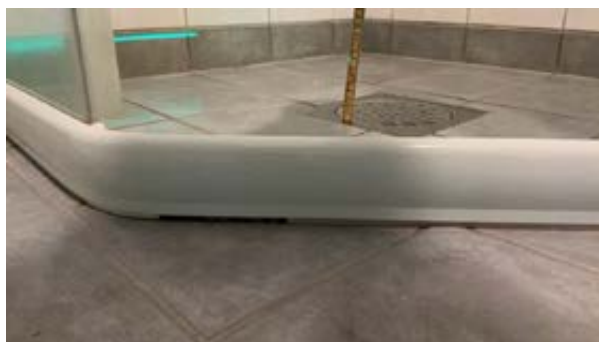
1 ETASJE > BAD

TG 2 Sluk, membran og tettesjikt

- Det må innhentes dokumentasjon. Manglende membran/tettesjikt medfører risiko for lekkasjer og fukt i konstruksjonen.
- Overvåk tilstanden jevnlig. For å få tilstandsgrad 0 eller 1 må tettesjiktet skiftes ut, men tidspunktet for når dette er nødvendig er vanskelig å si noe om.

- Det er viktig å merke seg at levetiden til en membran varierer basert på kvalitet, installasjon og bruk. Eldre membraner kan bli sprø og sprekke opp, noe som fører til at de mister sin vanntettende funksjon. Dette kan resultere i vannlekkasjer gjennom vegger og gulv og fuktskader.

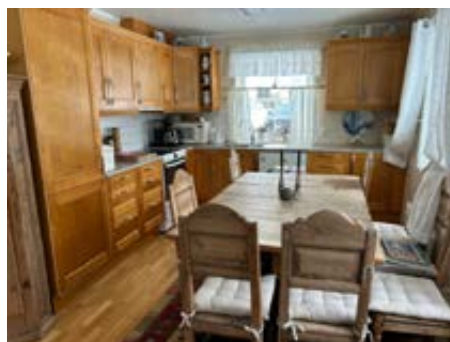
1 ETASJE > KJØKKEN

TG 1 Avtrekk

Innvendige vannledninger er av kobber og i plast som rør i rør.

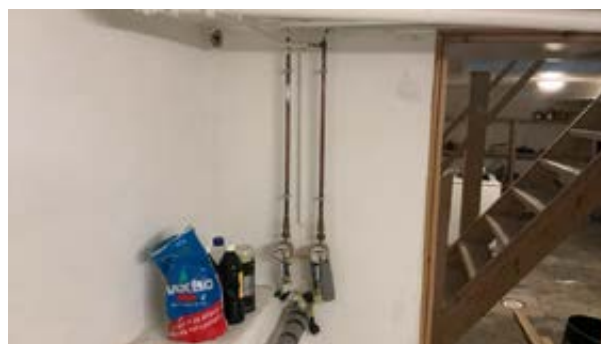
TG 1 Avløpsrør

Det er avløpsrør av plast.
