# Duberget 9A

STAVANGER

Befaringsdato: 25.02.2026

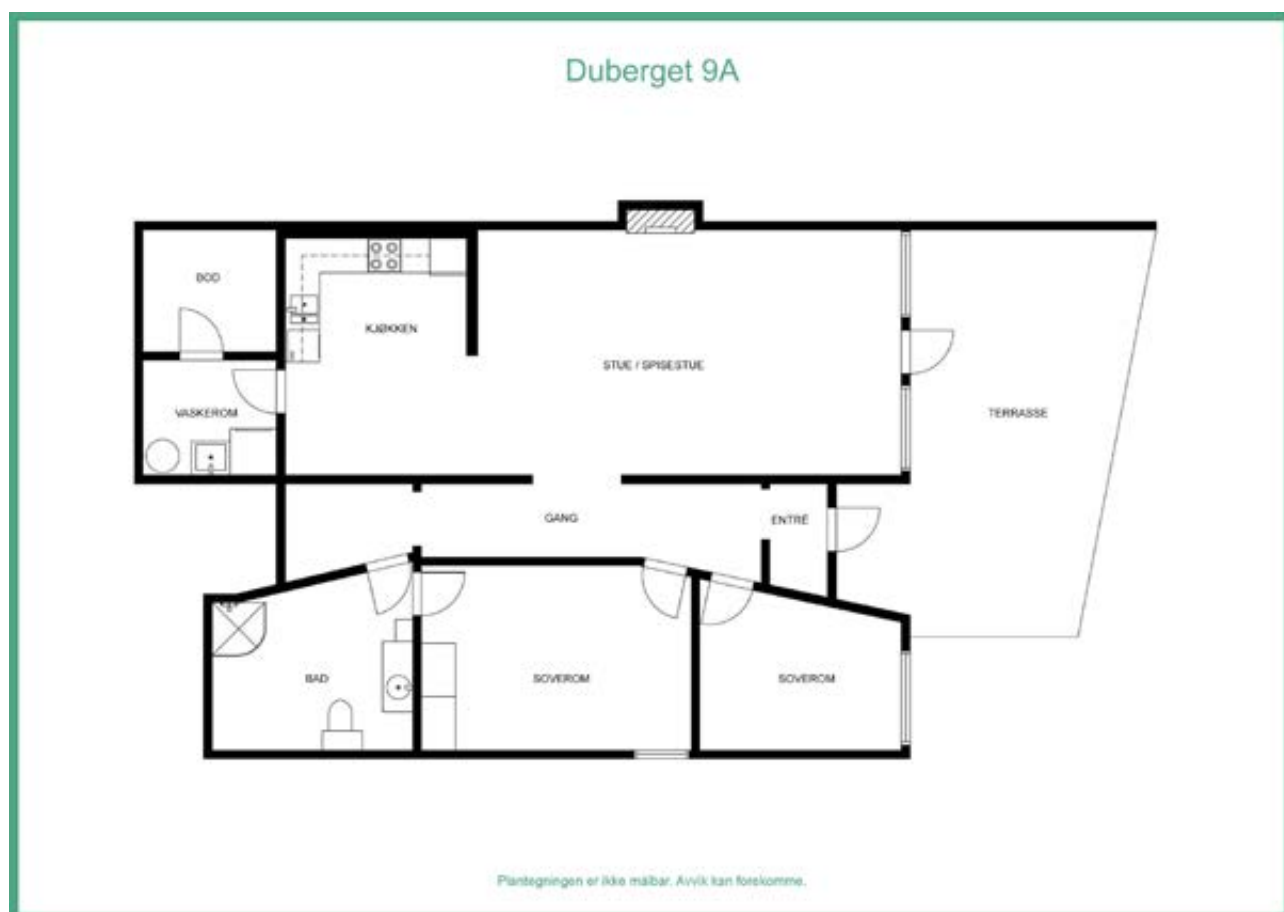
# Plantegning

1.etg.: Gang, stue, kjøkken, bad, 2 soverom og bod.

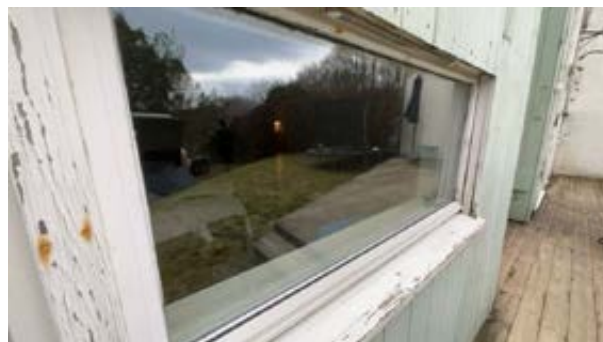
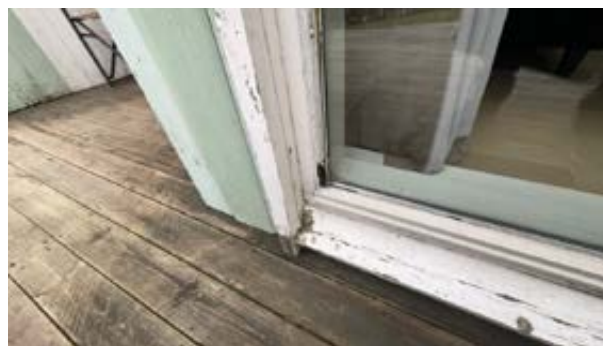
### TG 2 Veggkonstruksjon

- Det er påvist spredte råteskader i bordkledningen.

- Råteskader i bordkledningen kan fortsette å utvikle seg både i tilliggende bordkledning og til bakenforliggende veggkonstruksjon, dersom en ikke foretar tiltak.

Råteskadet bordkledning bør skiftes ut for å hindre videre utvikling av råte og for å unngå skade på underliggende konstruksjoner. Dersom tiltak ikke iverksettes, er det økt risiko for fuktskader og redusert levetid på veggkonstruksjonen.

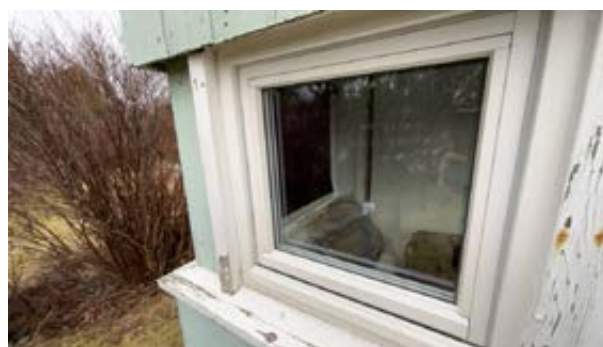
### TG 1 Vinduer - 2

Bygningen har malte trevinduer med 2-lags glass.

- Det er påvist vinduer med fukt/råteskader.

- Vinduer med råteskader må erstattes med nye.

Kostnadsestimat: 20 000 - 100 000

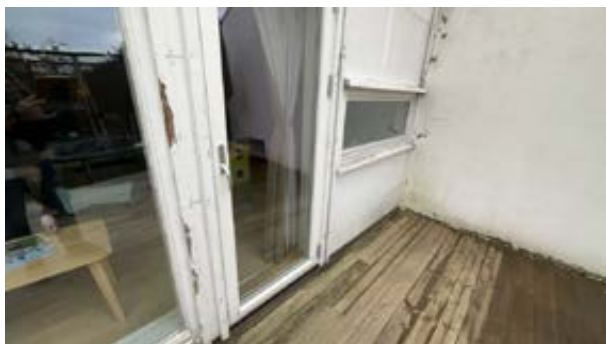
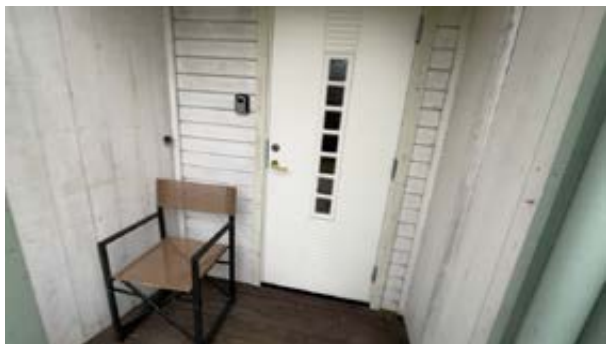
## TG 1 Balkonger, terrasser og rom under balkonger

Terrasse ved inngangsparti og med tilkomst fra stue.

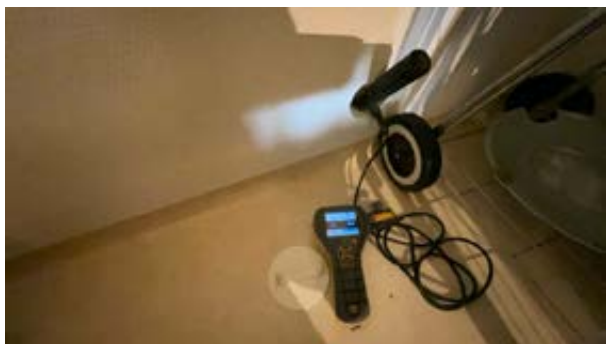
## TG 1 Innvendige dører

Innvendig har boligen malte profilerte dører.

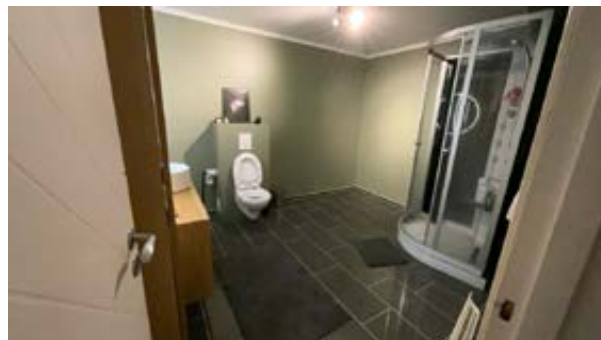
### TG 1 Overflater vegger og himling

- Det er påvist at høydeforskjell fra topp slukrist til gulv/synlig topp membran ved dørterskel er mindre enn 25 mm.
- Det er påvist at noen fliser har bom (hulrom under).
- Det er påvist avvik i fallforhold til sluk i forhold til krav i forskrift på byggetidspunktet.

- Til tross for avviket i fall/høydeforskjell til sluk, vil gulvet fortsatt kunne lede vann mot sluket, men med redusert effektivitet. Dette kan potensielt øke risikoen for vannansamling i enkelte områder av badet.
- Selv om bom eller hullryd ikke alltid er et umiddelbart problem, bør det overvåkes nøye før eventuell utvikling i sprekker i flisfuger e.l. oppstår. Dette må en foreta tiltak for, for å begrense utviklingen.

Det bør foretas utbedring av fallforhold og eventuelle fliser med bom bør vurderes nærmere og utbedres ved behov.

Dersom tiltak ikke utføres, kan redusert fall mot sluk føre til vannansamling på gulvet og økt risiko for fuktskader. Hulrom under fliser kan medføre at fliser løsner eller sprekker over tid, noe som kan gi ytterligere skade på gulvets tettesjikt.

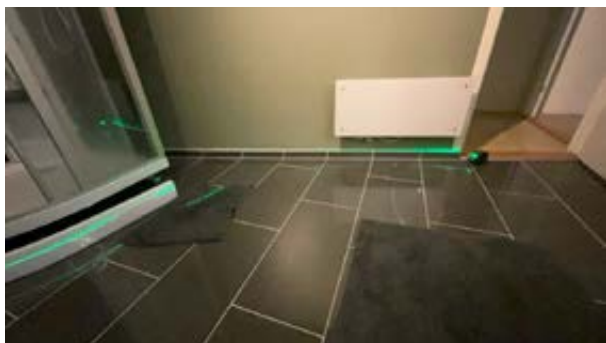
### TG 2 Sluk, membran og tettesjikt

- Eldre sluk av plast er ofte utsatt for lekkasjer og særlig i overganger. Eventuelle lekkasjer kan medføre fuktskader på tilliggende konstruksjoner.
- Overvåk tilstanden jevnlig. For å få tilstandsgrad 0 eller 1 må tettesjiktet skiftes ut, men tidspunktet for når dette er nødvendig er vanskelig å si noe om.

Membran og sluk bør overvåkes jevnlig, og det må påregnes at disse må skiftes ut på sikt for å unngå lekkasjer og fuktskader i tilstøtende konstruksjoner. Risikoen ved videre bruk er at eldre membran og sluk kan miste sin tetthet, noe som kan føre til vanninntrengning og skade på bygningen.

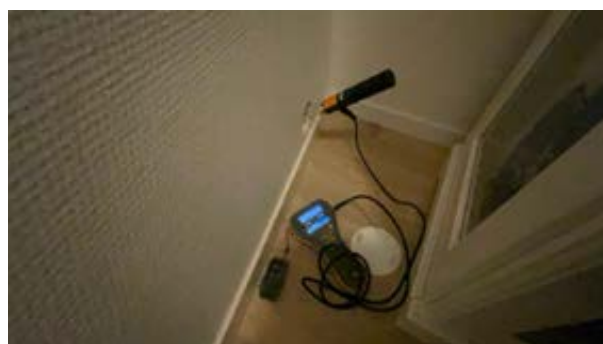
### TG 1 Tilliggende konstruksjoner våtrom

Hulltaking er foretatt uten å påvise unormale forhold. Hulltaking er foretatt i gang mot bad.

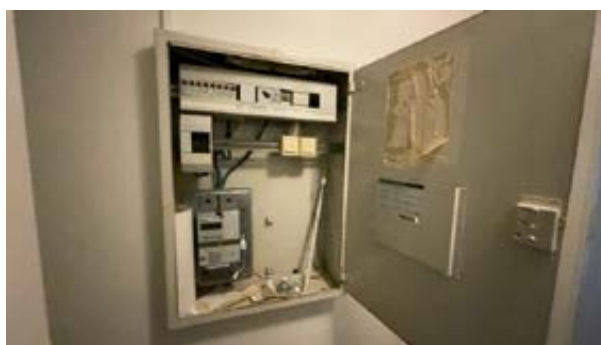
## Inntak og sikringsskap

10. Er det tegn på at kabelinnføringer og hull i inntak og sikringsskap ikke er tette, så langt dette er mulig å sjekke uten å fjerne kapslinger?  
**Nei**
11. Finnes det kursfortegnelse, og er den i samsvar med antall sikringer?  
**Ja**
12. Foreta en helhetsvurdering av det elektriske anlegget, dets alder, allmenne tilstand og fare for liv og helse. Bør det elektriske anlegget ha en utvidet el-kontroll?  
**Ja Pga. alder på det elektriske anlegget og manglende dokumentasjon anbefales en utvidet el-kontroll.**
