# Larsgjerdet 8

GISKE

**Meget pen og velholdt enebolig fra 2005 med garasje i attraktivt nabolag. Oppgradert kjøkken og overflater i 2019.**

# Tilstandsrapport

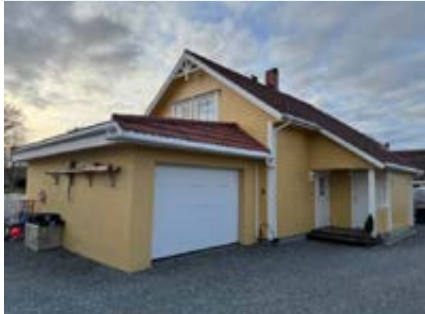
- Det er avvik:
  - Det er ikke montert snøfangere på utbygget foran kjøkkenet, men det er montert snøfangere lenger oppe på hovedtakets side.
  - Det er påvist noe slitasje på ett av kilrennebeslagene på taket, samt rust på skruene til snøfangerne.

- Tiltak:
  - Det bør monteres snøfangere på utbygget foran kjøkkenet for å oppfylle gjeldende krav og redusere risiko for snøras.
  - Slitasje på kilrennebeslag og rust på skruene til snøfangerne bør utbedres for å forhindre videre forringelse og sikre at beslagene og snøfangerne beholder sin funksjon over tid.

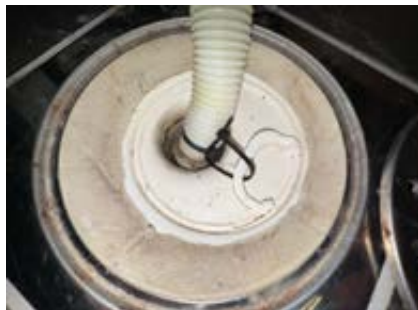
## LOFT > BAD

Det er en liten skade på topplokket til toalettet.

Avviket gjelder kun utseendet og har ingen innvirkning på produktets funksjon.

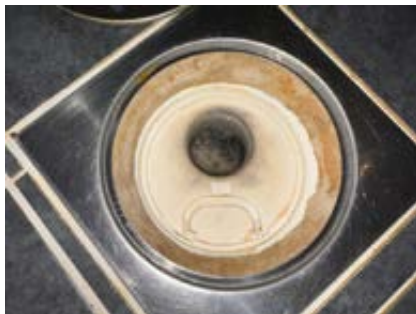
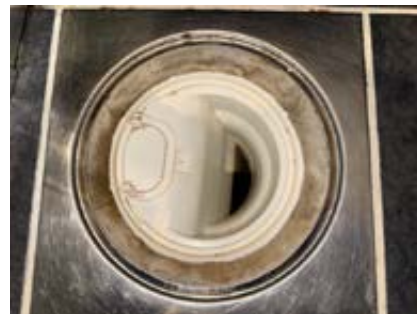
## 1.ETASJE > BAD/VASKEROM

Hulltaking er foretatt uten å påvise unormale forhold. Hulltaking er foretatt i Hall/trapp. Fuktkvotemåling (vekt%) i konstruksjonen ble målt til 6 som tilsvarer tørt treverk.

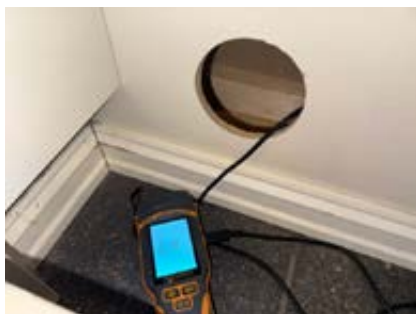
### TG 0 Tilliggende konstruksjoner våtrom

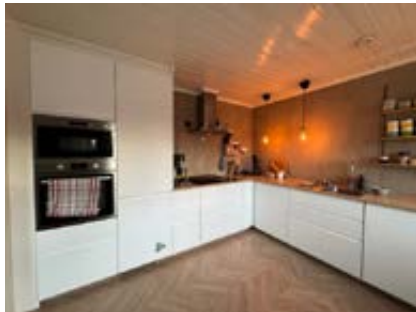
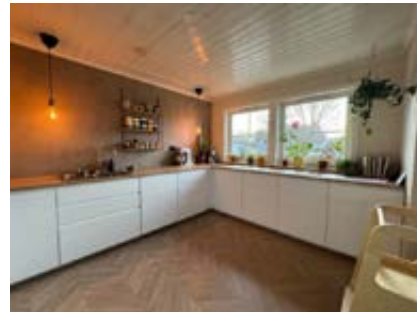
## 1.ETASJE > STUE/KJØKKEN

- Det er avvik:
  - Avtrekksviften fungerer kun når den står på ene stillet, nr 3 som er høyeste hastighet.
  - Det er en begrenset tilluftsløsning, da tilluften kun tilføres via luftespalter i vinduene.
  - Det er observert noe støv og smuss i kanalene.
