Gartnerivegen 19B

ÅLESUND

Romslig enebolig med flott beliggenhet på Åse – familievennlig område, god planløsning og stor terrasse

Adresse	Gartnerivegen 19B 6017 ÅLESUND
Prisantydning	Kr 4 490 000,-
Omkostninger	Kr 131 240,-
Totalpris	Kr 4 621 240,-
BRA-i/BRA Total	121/126 m ²
Eierform	Eiet
Boligtype	Enebolig
Byggeår	1976
Soverom	3
Etasje	2

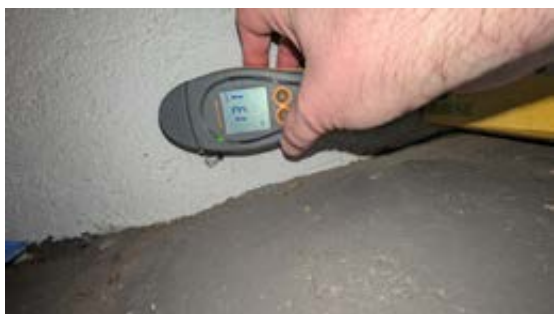
- Underetasje er i delvis innredet med utforede trevegger mot lecavegger. Deler mot nord og øst ligger mot tilbakefylt terreng.
- Hulltaking er ikke foretatt. Rommet har en konstruksjon som gjør hulltaking unødvendig.
- Overflatemålinger viste ingen utslag på fukt i vegg i boden eller på badet.

Selv om målingene ikke viste utslag på fukt ved punktet der elektrodene ble brukt, kan fuktinnholdet variere andre steder i vegg. Lokal måling gir kun informasjon om den spesifikke delen av vegg som ble testet, og det kan derfor være fuktproblemer andre steder som ikke ble fanget opp.

Fuktmåling på vegg i boden. (tørt)

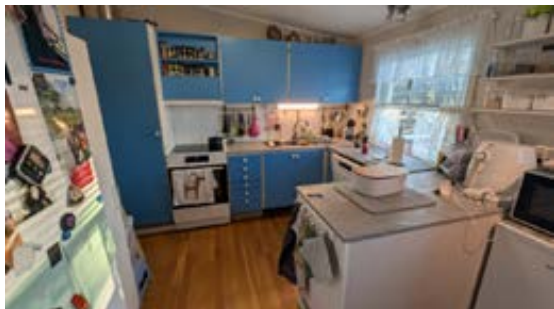
HOVEDETASJE > KJØKKEN

Kjøkkeninnredningen har blå slette fronter og foliert benkeplate.
Overskap på den ene veggen.
Nedfelt dobbel rustfri oppvaskkum.
Våtromsplater på vegg mellom benkeplate og overskap.

- Det er påvist skader på overflater/kjøkkeninnredning utover normal slitasjegrad.

Det er registrert fukt- og vannskade i underskap under kjøkkenbenk. Skaden vurderes å ha oppstått som følge av tidligere lekkasje fra oppvaskmaskin. Lekkasjen skal ifølge eier være utbedret og stoppet. Det er målt forhøyede fuktverdier i berørte materialer på befaringsdagen.

Fuktigheten vurderes å kunne tørke ut over tid nå som lekkasjekilden er fjernet. Det kan imidlertid ikke utelukkes at enkelte materialer er varig fuktskadet, og det kan derfor bli behov for utskifting av skadde bygningsdeler og innredning i området. Videre oppfølging og kontroll anbefales.
