# Vaisenhusgata 24

**Oppusset og lekker leilighet med stor og skjermet veranda og 2 soverom. Sentralt og attraktivt.**

Adresse	Vaisenhusgata 24 4012 STAVANGER
Prisantydning	Kr 2 990 000,-
Omkostninger	Kr 87 740,-
Totalpris	Kr 3 077 740,-
BRA-i/BRA Total	34/34 m <sup>2</sup>
Eierform	Eierseksjon
Boligtype	Eierleilighet
Byggeår	1882
Soverom	2
Etasje	2

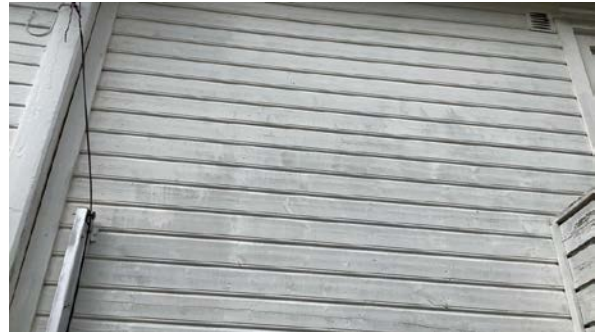
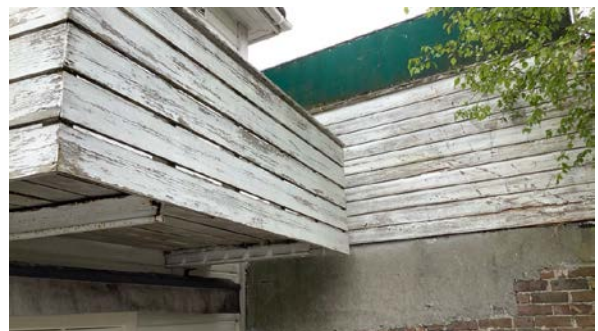
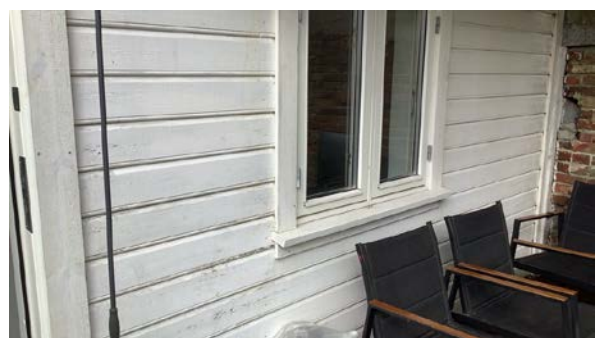
#### Vurdering av avvik:

- Det er avvik:

- Tiltak:

Normalt vedlikehold og utskiftninger av kledningsbord i henhold til alder og slitasje må påregnes.

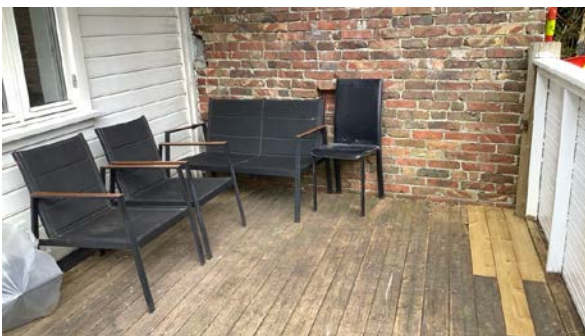
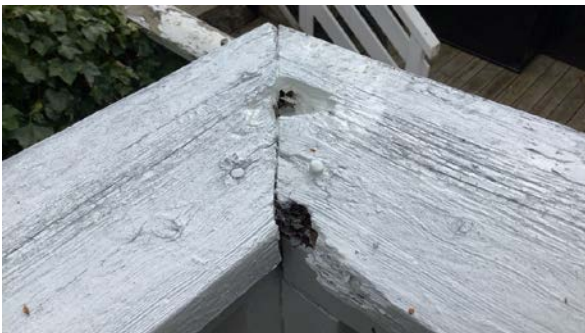
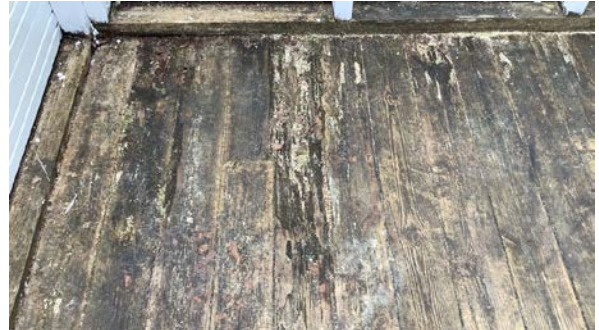
### Vurdering av avvik:

- Det er avvik:
- Slitasje ble observert.

- Tiltak:

Vedlikehold og utskiftninger må påregnes.
