# Skaregata 13

**Lekker og moderne 2-roms eierleilighet  
beliggende sentralt og rolig i sentrum, stor felles  
terrasse i bakgård!**

Adresse	Skaregata 13 6002 ÅLESUND
Prisantydning	Kr 2 100 000,-
Omkostninger	Kr 65 490,-
Totalpris	Kr 2 165 490,-
Fellesutgifter	Kr 1 335,-
BRA-i/BRA Total	35/49 m <sup>2</sup>
Eierform	Eierseksjon
Boligtype	Eierleilighet
Byggeår	1906
Soverom	1
Etasje	2

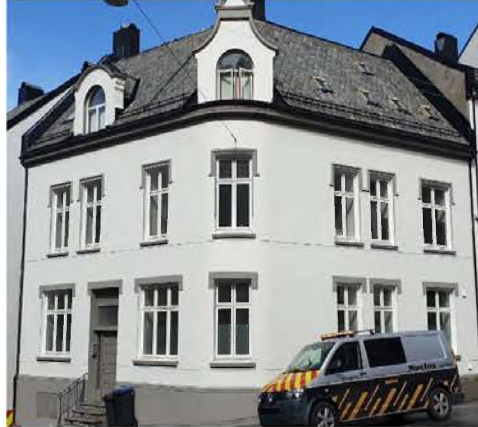
*Opprinnelig tegning av bygningen, og foto fra i år som viser at ett av fire vinduer mot O.A. Devolds gate er gjenmurt*

##### *1. Gjenmuring av vinduer*

To vinduer er blitt murt igjen på bygningens østre fasade. Dette har funnet sted på ubestemt tidspunkt, sannsynligvis etter 1975 og før ny reguleringsplan med vernebestemmelser ble vedtatt. Arbeidene hadde uansett vært søknadspliktige.

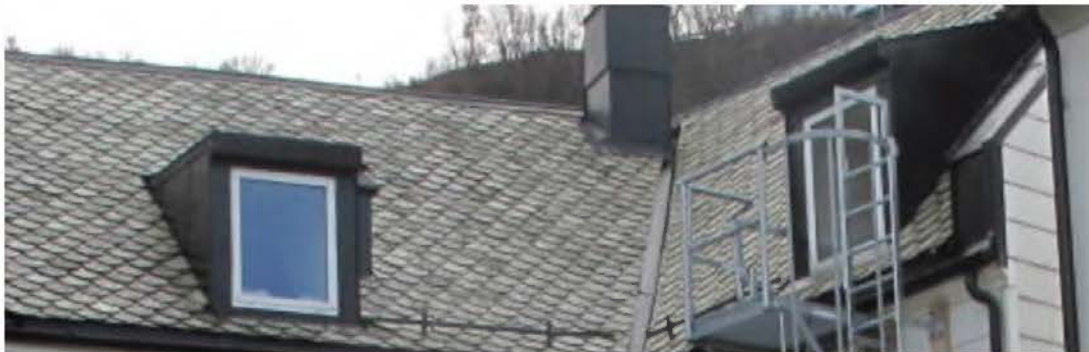
*Kobbhus mot bakgård (branntrapp synlig til høyre vil være gjenstand for egen søknad)*

##### *2. Kobbhus*

Det er mottatt en søknad om å sette inn et kobbhus i 1927, over kjøkken i loftsetasjen. Det er imidlertid to kobbhus på tak som vender mot bakgård, og et annet kobbhus er derfor blitt satt opp på et ubestemt tidspunkt (med mindre ett ble bygget på et tidligere tidspunkt, og kobbhuset man søkte om i 1927 var nummer to). Kobbhusene mot bakgård er av enkel type (små takoppsett) og har samme format, materialvalg og utforming.

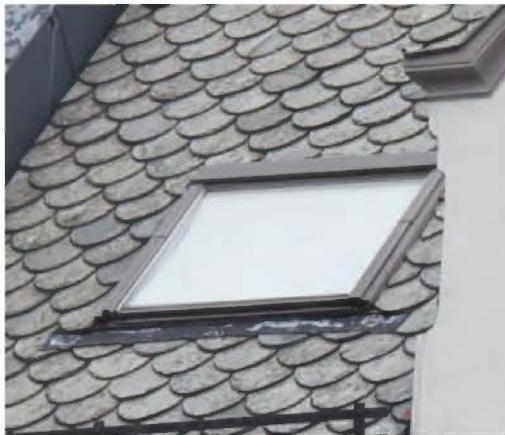
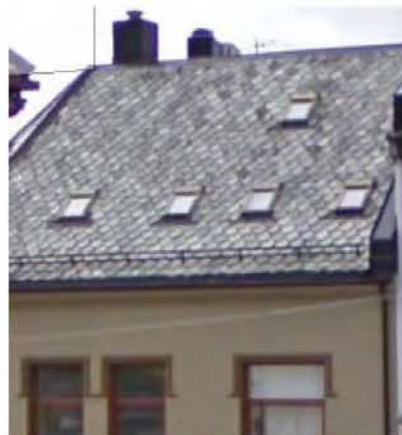
*Foto av takvinduer, fra besiktigelse til venstre, fra 2010 til høyre*

### *4. Utskifting og forstørring av takvindu, skrå takflate mot Skaregata*

Vinduet mot vest, på fasade mot Skaregata til venstre for kobbhuset, er blitt skiftet med et større vindu etter 1968. Utover at det på grunnlag av historiske flyfoto må ha skjedd mellom 1968 og 2006 er det ikke mulig å fastslå tidspunktet dette har skjedd.

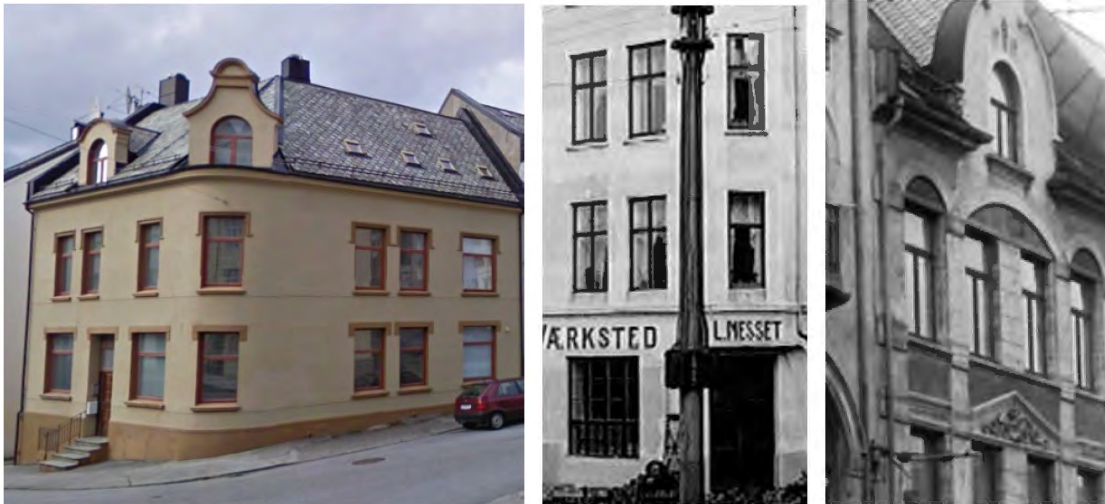
Foto av vinduer før utskifting (fra Google, 2010) og to utsnitt fra historiske foto av hus i området

1. Utskifting av vinduer på fasader mot Skaregata og Devolds gate, samt fire vinduer mot bakgård
