Dalegata 42

KRISTIANSUND N

Pent oppusset 2-roms andelsleilighet | Sydvendt balkong | Nytt kjøkken 2021

Tilstandsrapport

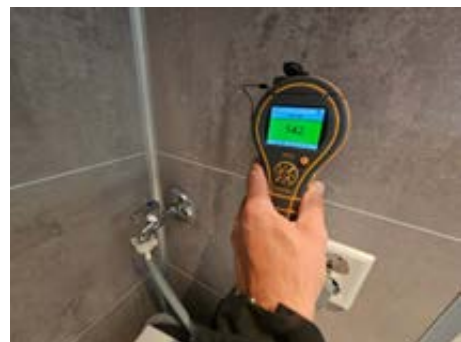
ETASJE > BAD

TG 2 Overflater vegger og himling

- Det er vindu/dør med ikke fuktbestandige materialer i våtsonen (ved vask, dusj, badekar, osv.), løsningen eller byggematerialet er uegnet.

- Dersom det ikke gjøres tiltak, kan dette medføre oppfukning, oppsvelling og forringelse av materialer over tid og fuktskader på tilstøtende konstruksjoner.

Det bør iverksettes tiltak for å beskytte eller skifte ut uegnede materialer i våtsonen, for å redusere risikoen for fuktskader, råte og soppdannelse.

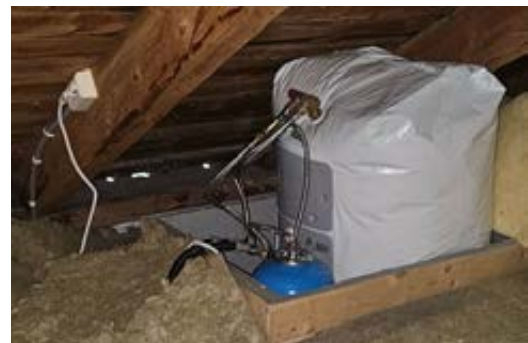
Berederen er plassert i kott over leiligheten, Det er utført flere tiltak for å håndtere eventuelt lekkasjevann. Tanken er plassert i et større avrennings kar som er tilkoblet avløp ifølge eier. Den er også utstyrt med vannstoppssystem.

- Det bør etableres tilfredsstillende el-tilkobling etter gjeldende forskrift.
