# Hasselvegen 10

**Flott og solrik beliggenhet med utsikt. Garasje og Utebod. Nydelig hage. Gangavstand til Hov sentrum.**

# gnr. 64, bnr. 110

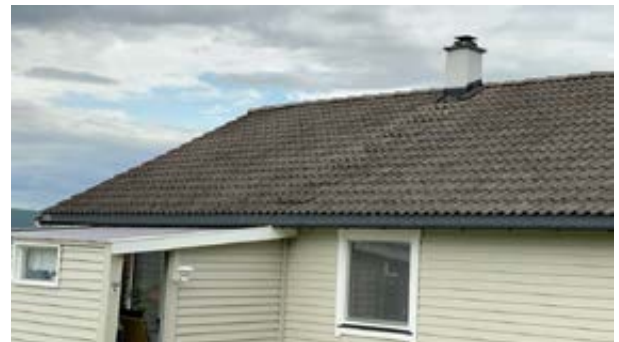
### TG 1 Nedløp og beslag

**Beskrivelse**  
Pipebeslag, takrenner, nedløp og beslag i lakkert metall. Det er montert takstige, men ikke montert snøfanger. Det er ikke krav til snøfanger, granulerte/skiferbestrødde takprodukter er godkjent uten snørekkeverk helt opp til 27 graders takvinkel.

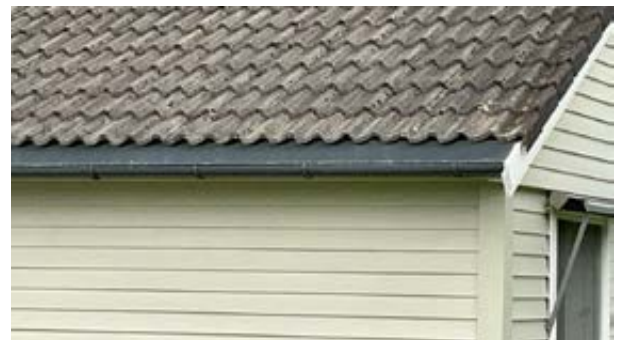
### TG 1 Veggkonstruksjon

**Beskrivelse**  
Veggene har bindingsverkskonstruksjon fra byggeår. Fasade/kledning har liggende bordkledning. Noe bytting av kledning i forbindelse endring vinduer. Overflater med unntak av vegg mot nord er sist behandlet i 2025.

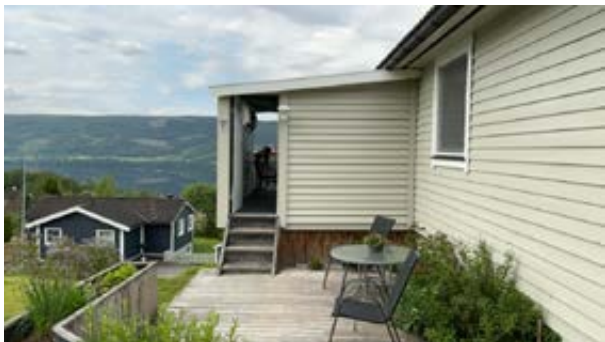
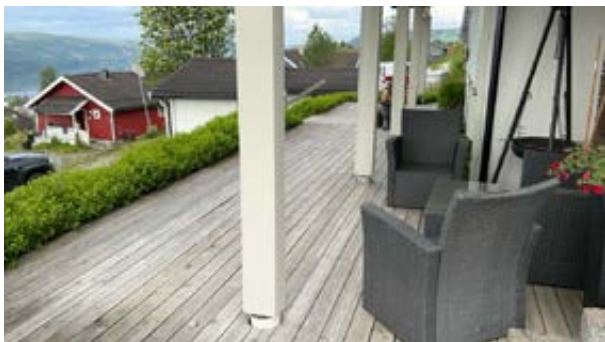
Balkong og terrasse i trekonstruksjoner.

Balkong fra byggeåret, overbygget terrasse fra 2003 og platting på inngangsside ca. 2018.

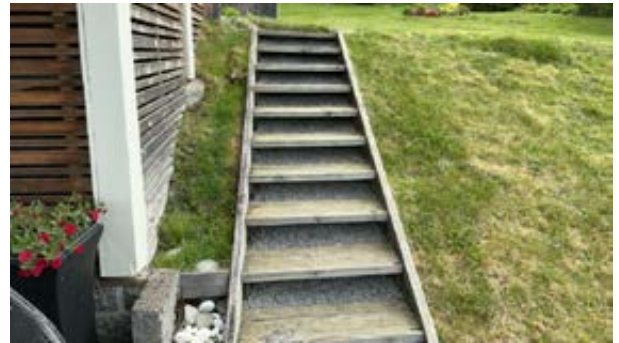
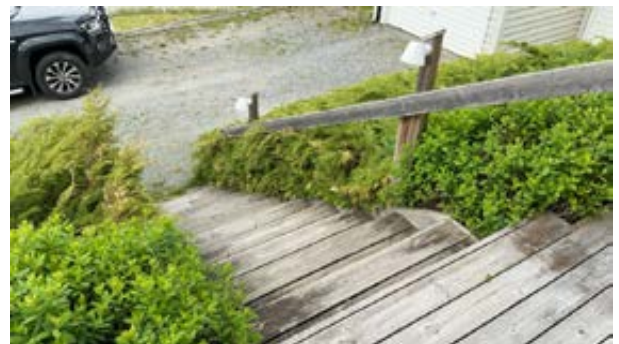
## TG 1 Utvendige trapper

Utvendig trapp i treverk.

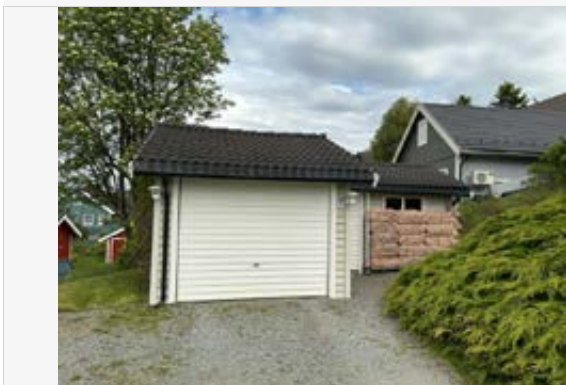
## Garasje

Bygningen benyttes til oppstilling plass for bil og rom for oppbevaring.
