# Hagegata 5A

TØYEN

Befaringsdato: 06.01.2026

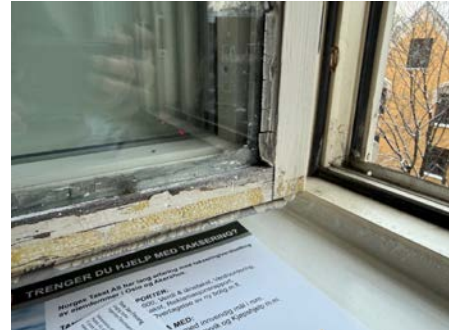
Værslitte vinduer

- Karmene i vinduer er slitte og det er sprekker i trevirket.

- Det må foretas lokal utbedring.
- Det må påregnes noe vedlikehold og at enkelte vinduer må skiftes ut.

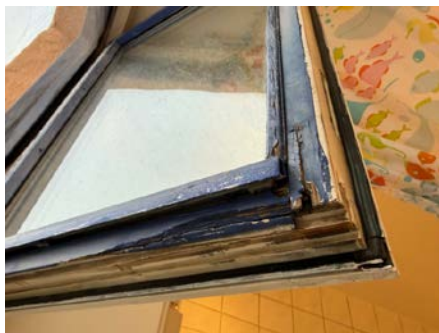
Værslitte vinduer

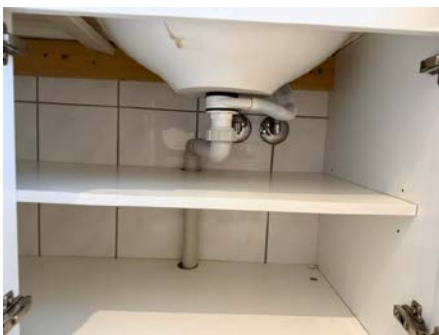
Røropplegg i servantskap

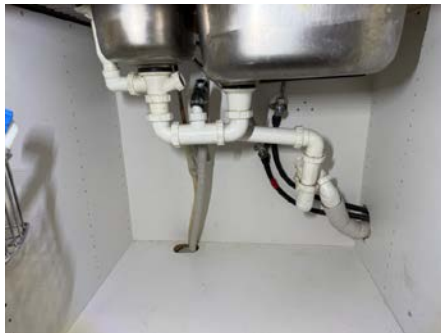
- Det er påvist skader på overflater/kjøkkeninnredning utover normal slitasjegrad.

Fuktsvelling i bunnplate

Røropplegg i kjøkkenbenk
