# Myraledbakken 2B

ÅLESUND | LARSGÅRDEN

Tiltalende del av tomannsbolig i populært boligområde |Pent opparbeidet tomt | Carport |

Befaringsdato: 08.07.2026

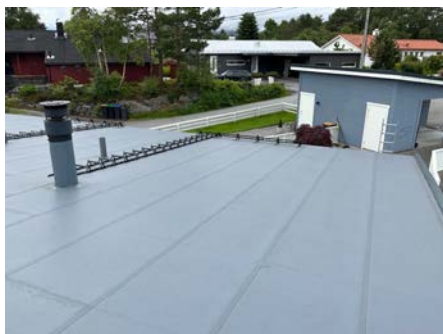
Bygget har takteking med PVC-duk.

Oversiktsbilde.

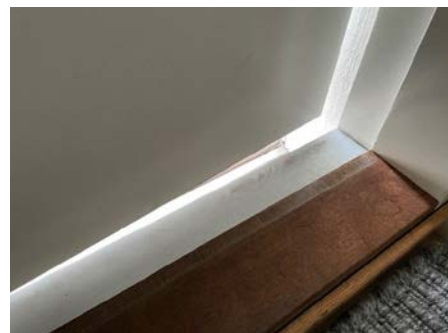
Ytterdør subber mot karm

- Ytterdøren bør justeres for å sikre korrekt funksjon og forhindre unødvendig slitasje på dør og karm.
- Dersom tiltak ikke utføres, kan dette føre til ytterligere skade på dørblad, karm og beslag, samt redusert levetid og tetthet.

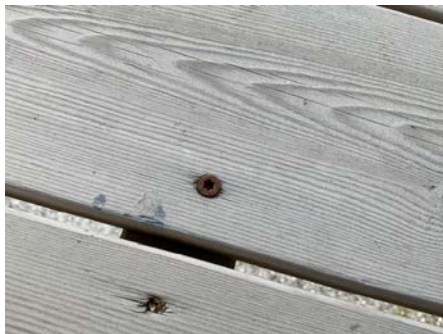
- Enkelte rustne terrasseskruer er observert.
- Rekkverket på balkong eller terrasse er for lavt i forhold til dagens krav. Det er målt til ca 98 cm.

Enkelte rustne skruer

- Rustne terrasseskruer bør skiftes ut for å hindre videre korrosjon og svekkelse av festene, noe som kan redusere konstruksjonens stabilitet og levetid.
- Det anbefales å utbedre rekkverket slik at høyden tilfredsstiller gjeldende krav, for å sikre trygg bruk.

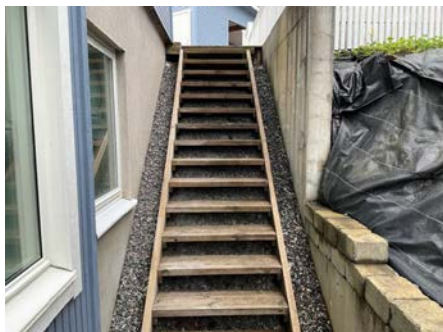
Trevirket er værslitt og det er tendenser til råde.

- Skadet trevirke bør utbedres eller skiftes ut for å hindre videre råteutvikling og forringelse av trappens bæreevne. Dersom tiltak ikke gjennomføres, er det økt risiko for ytterligere skader og redusert levetid på trappen.
- Mangelfull sikring kan føre til fallulykker eller at personer mister støtte, med fare for alvorlig skade.

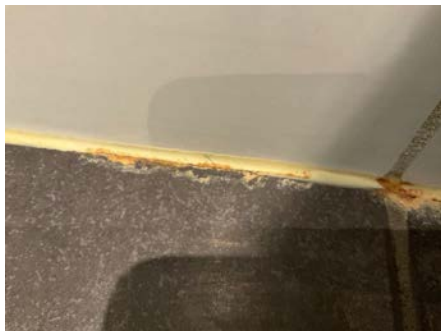
Avvik: Missfarget og slitt silikonfuge i overgang gulv/vegg i dusjsone.

Missfarget og slitt silikonfuge

- Silikonfugen i overgang gulv/vegg i dusjsone bør skiftes ut for å hindre vanninntrenging og unødvendig belastning på membran.

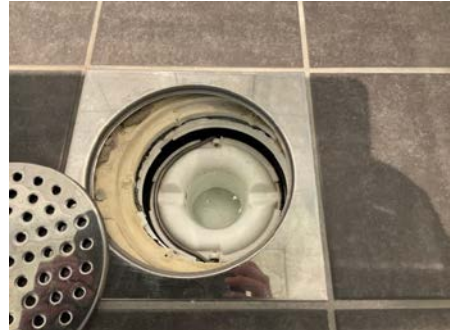
Våtrommet har skjult vanntett sjikt med påstrykningsmembran/smøremembran på vegg og gulv. Det er plastsluk.

Sluk i dusj.

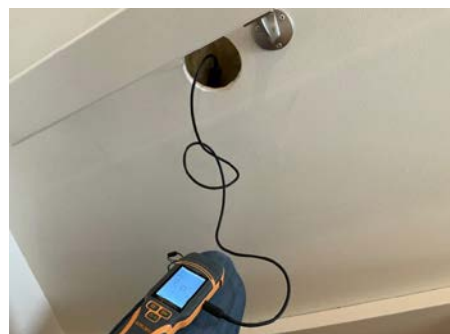
Det er foretatt én fuktmåling i tilstøtende rom, nærmest mulig dusjsonen/ våtsonen. Hullboringen er utført fra trapperom, bak dusjsonen/ våtsonen. Det ble målt vektprosent fuktighet i trevirke.

Fuktsøk - Tørt

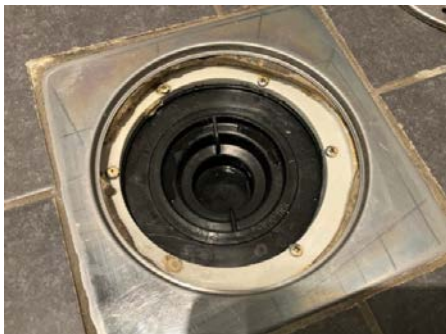
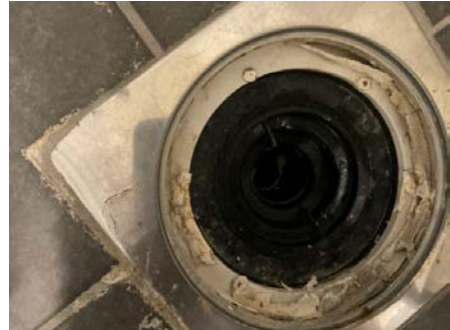
Våtrommet har skjult vanntett sjikt med påstrykningsmembran/smøremembran på vegg og gulv. Det er plastsluk.

Sluk i vaskeromsdel

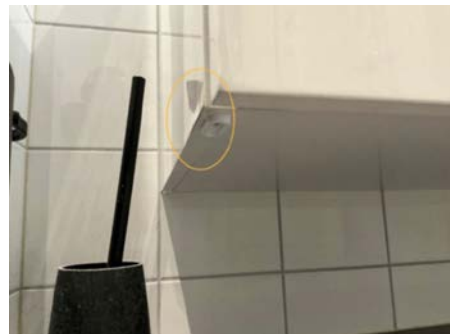
- Mindre oppsprekking av innredning observert.

Mindre opposisjon av innredning observert.

- Det anbefales å utbedre oppsprekningen i innredningen for å forhindre videre skadeutvikling og redusere risiko for fuktopptak og forringelse av materialene.

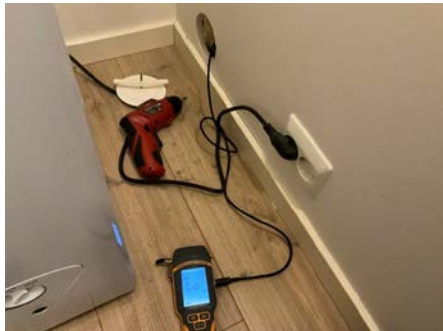
Det er foretatt én fuktmåling i tilstøtende rom, nærmest mulig dusjsonen/ våtsonen. Hullboringen er utført fra bod under trapp, bak dusjsonen/ våtsonen. Det ble målt 7 vektprosent fuktighet i trevirke.

Fuktsøk - Tørt
