# Vervgata 8 (2. etasje)

**Sentrum - Meget pen og romslig leilighet med  
nydelig utsikt, balkong, carport og 2 soverom.**

# Tilstandsrapport

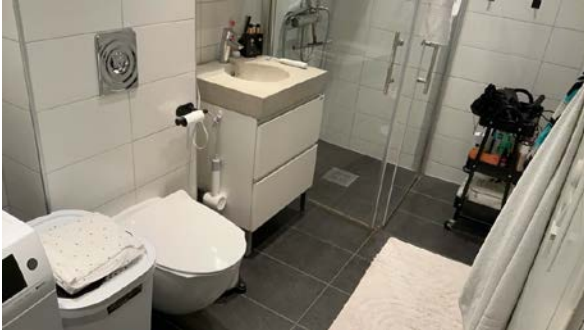
Oversikt bad

Det er vindu i våtsonen, men kompensert med dusjdører og materialer som tåler noe fukt.

- Det er påvist at flisfuger har riss/sprekker.

- Slike riss/sprekker kan indikere bakenforliggende fuktskader, og konstruksjonen bør observeres jevnlig for å vurdere utvikling.

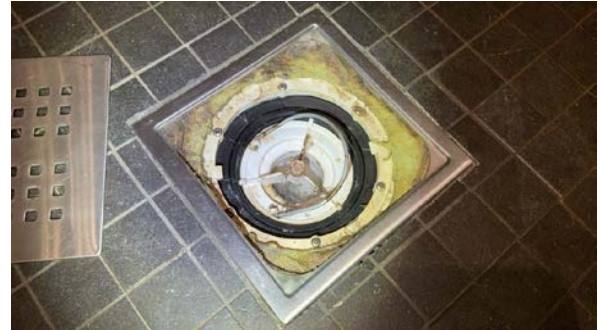
Sluk bad

- Det er ikke påvist tilfredsstillende løsning for å synliggjøre lekkasje fra innebygget sisterner.

- Uten dreneringsløsning/lekkasjesikring kan lekkasjer pågå over lang tid uten å bli oppdaget. Dette kan føre til omfattende fuktskader i omkringliggende byggematerialer.

- Overvåk konstruksjonen jevnlig. For å få tilstandsgrad 0 eller 1 må løsningen utbedres, men tidspunktet for når dette er nødvendig er vanskelig å si noe om.
- Usikker løsning rundt klemring gir økt risiko for at vann kan trenge ned mellom membranen og sluket. Dette kan føre til lekkasje og fuktskader i underliggende konstruksjoner over tid.

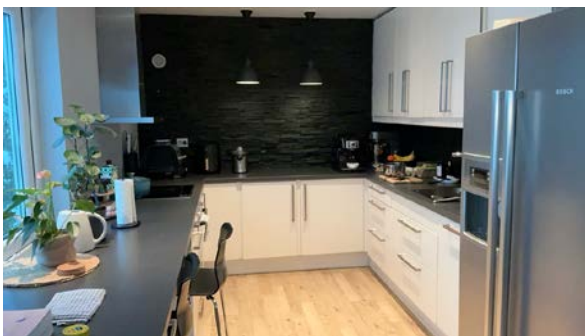
Oversikt kjøkken

Kjøkkenet har innredning med hvite glatte fronter fra sannsynligvis ca 2011. Benkeplaten er av laminat, noe fasadestein på veggen over benkeplaten. Det er kjøl-/fryseskap, oppvaskmaskin, induksjonsstopp og stekeovn. Det er laminat på gulv.
