KOLBU

Kolbuvegen 756

Enebolig | BRA-i/BRA Total 143/168 kvm | 2 soverom

# Tilstandsrapport

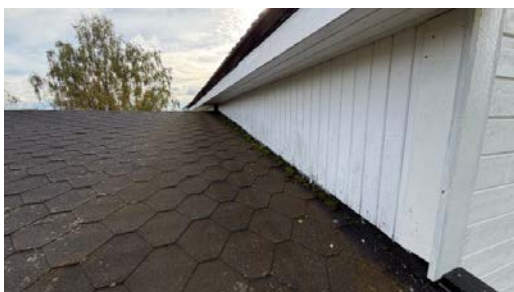
## Vurdering av avvik:

- Det er påvist spredte råteskader i den stående bordkledningen.

## Konsekvens/tiltak

- Råteskadet bordkledning bør skiftes ut.

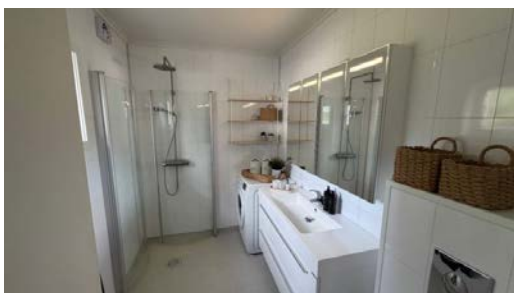
## 1. ETASJE > BAD

### TG 2 Dokumentasjon for våtrom

- Det foreligger ikke dokumentert utførelse av vanntett sjikt.
- Det foreligger ikke godkjent dokumentasjon på diffusjonssperre mot kald sone. Diffusjonssperre mot kald sone er en fuktsperre som hindrer at varm, fuktig luft fra våtrom trenger inn i kalde konstruksjoner og gir kondens og skader.

- Uten dokumentasjon vet man ikke om membran er korrekt utført eller om sluk, overganger og gjennomføringer er tette. Manglende dokumentasjon gir derfor økt risiko for skjulte fuktskader, selv om det ikke er synlige tegn i dag. Skader kan utvikle seg og bli omfattende før de oppdages.
- Manglende dokumentasjon på diffusjonssperre mot kald sone gir usikkerhet om konstruksjonens evne til å hindre fukttransport. Dette kan føre til kondens i konstruksjonen og økt risiko for skjulte fuktskader og muggvekst.
