# Giskegata 37

**Innbydende og sentrumsnær selveierleilighet  
med sydvendt balkong, 2 soverom, peis og  
parkering**

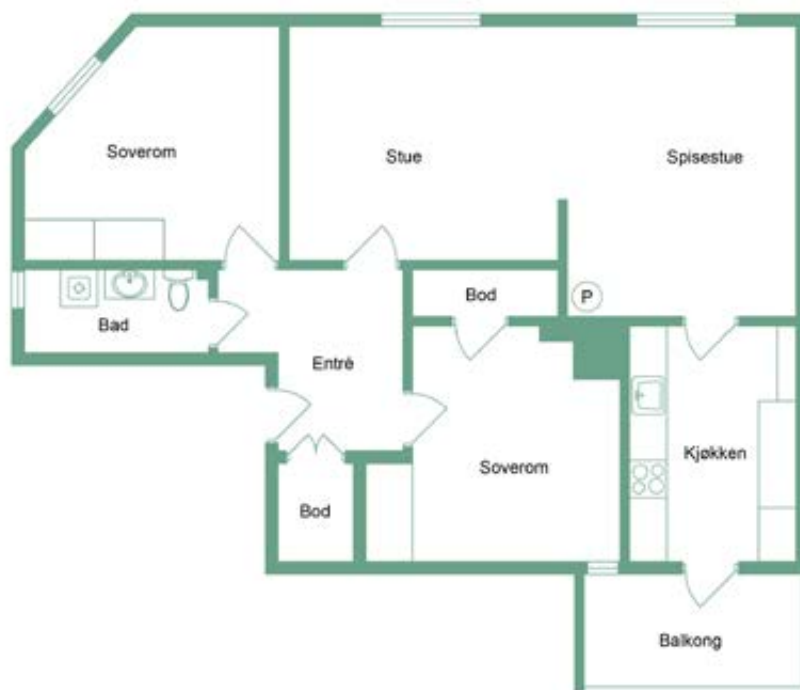
# Plantegning

Illustrasjonen er ikke en teknisk tegning og avvik kan forekomme

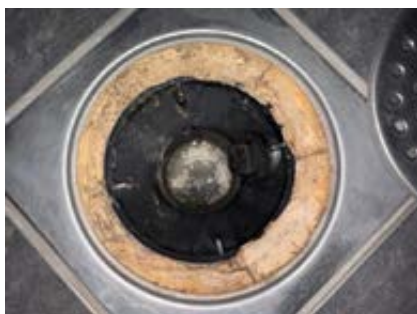
## ETASJE > BAD/VASKEROM

### TG 2 Sanitærutstyr og innredning

Det er påvist sprekker i glasuren på vasken samt noe slitasje på innredningen.

Sprekkene i glasuren på vasken og slitasje på innredningen bør utbedres for å forhindre videre forringelse og mulig lekkasje, samt for å opprettholde funksjon og estetikk.

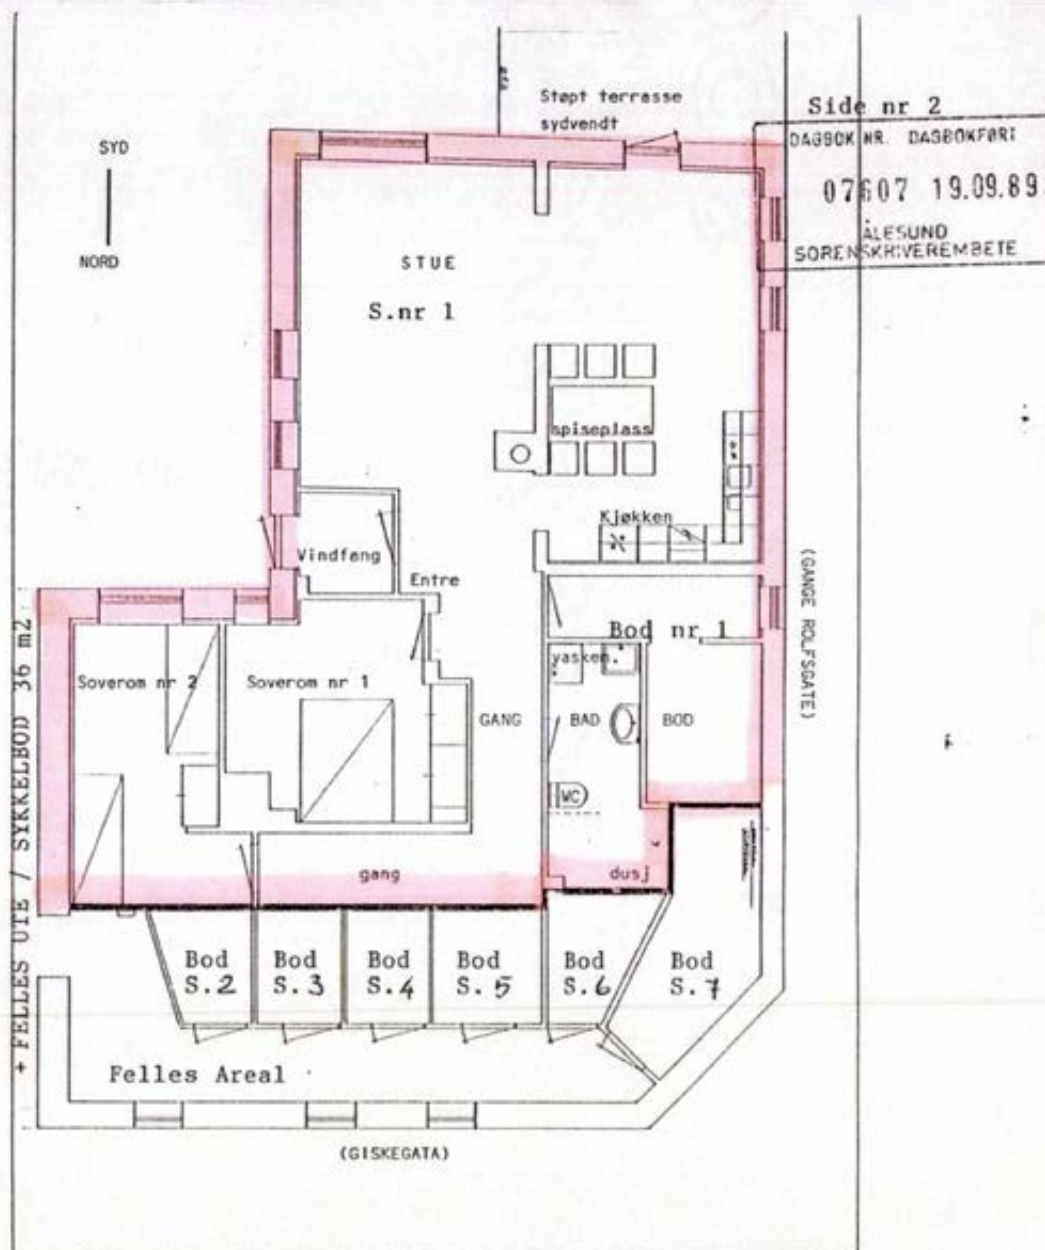
GISKEGATA 37 - G.nr 200 - B.nr 122 i Ålesund  
SØKKELETASJEN

| Seksjon nr 1 | Bolig | 98 m2 |
| | Bod | 9 m2 |
| | Areal | 107 m2 |

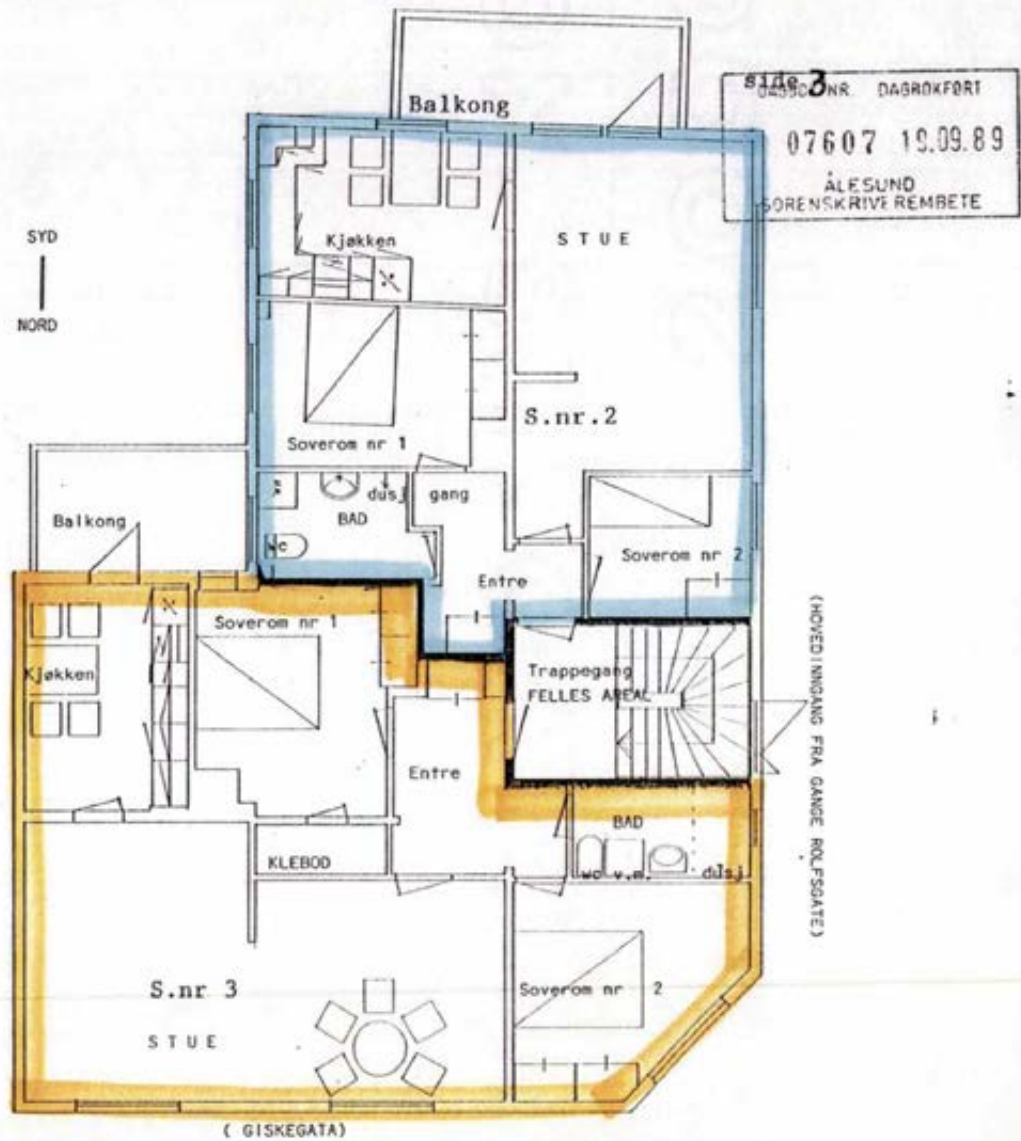
GISKEGATA 37 - GNR 200 - BNR 122 i ÅLESUND

1.etasje

| | <b>Bod</b> | <b>3 m<sup>2</sup></b> |
| | <b>Areal</b> | <b>87 m<sup>2</sup></b> |

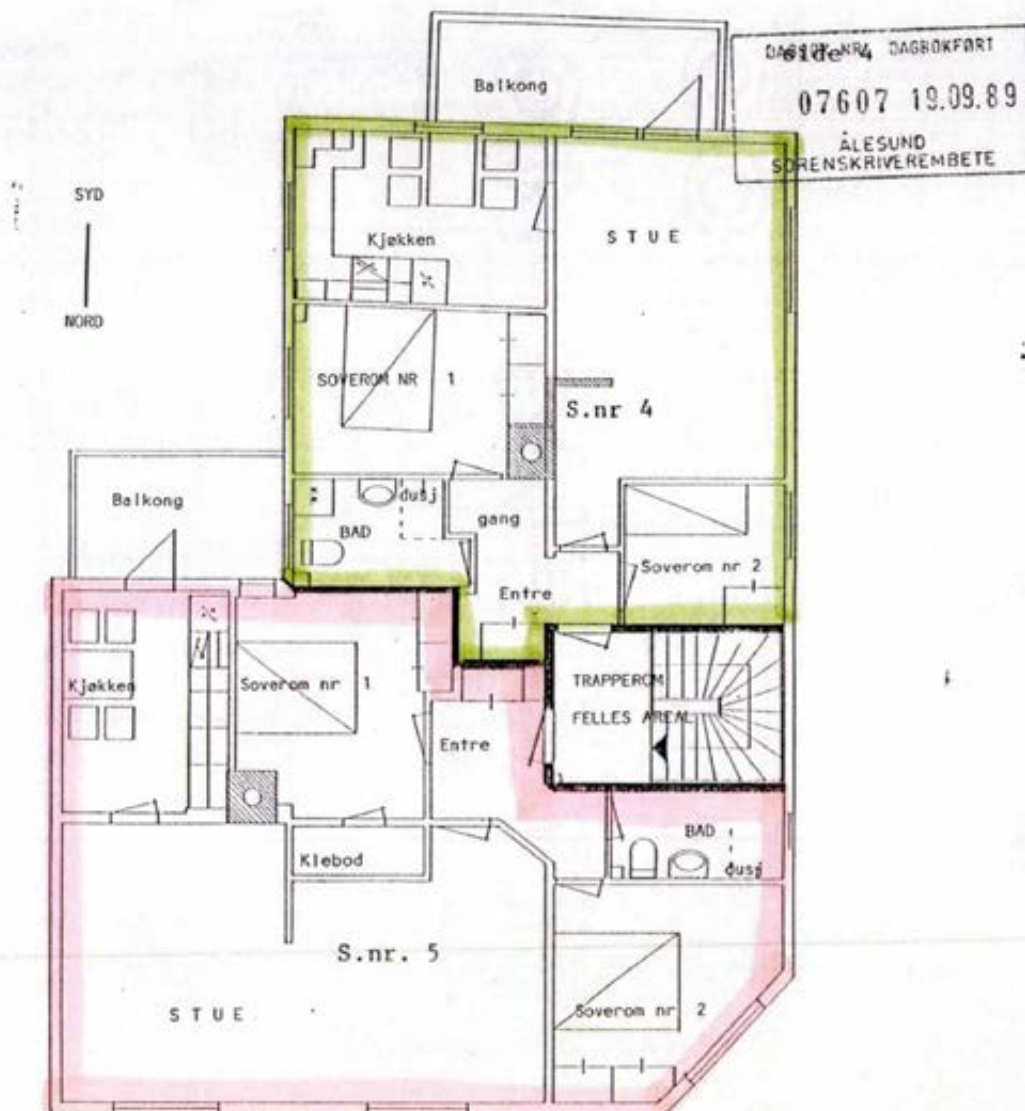
GISKEGATA 37 - G.nr 200 - B.nr 122 i Ålesund

2.dre etasje

**S.nr. 4** Bolig 64 m2  
Bod 5 m2  
Areal 69 m2

**S.nr 5** Bolig 84 m2  
Bod 3 m2  
Areal 87 m2

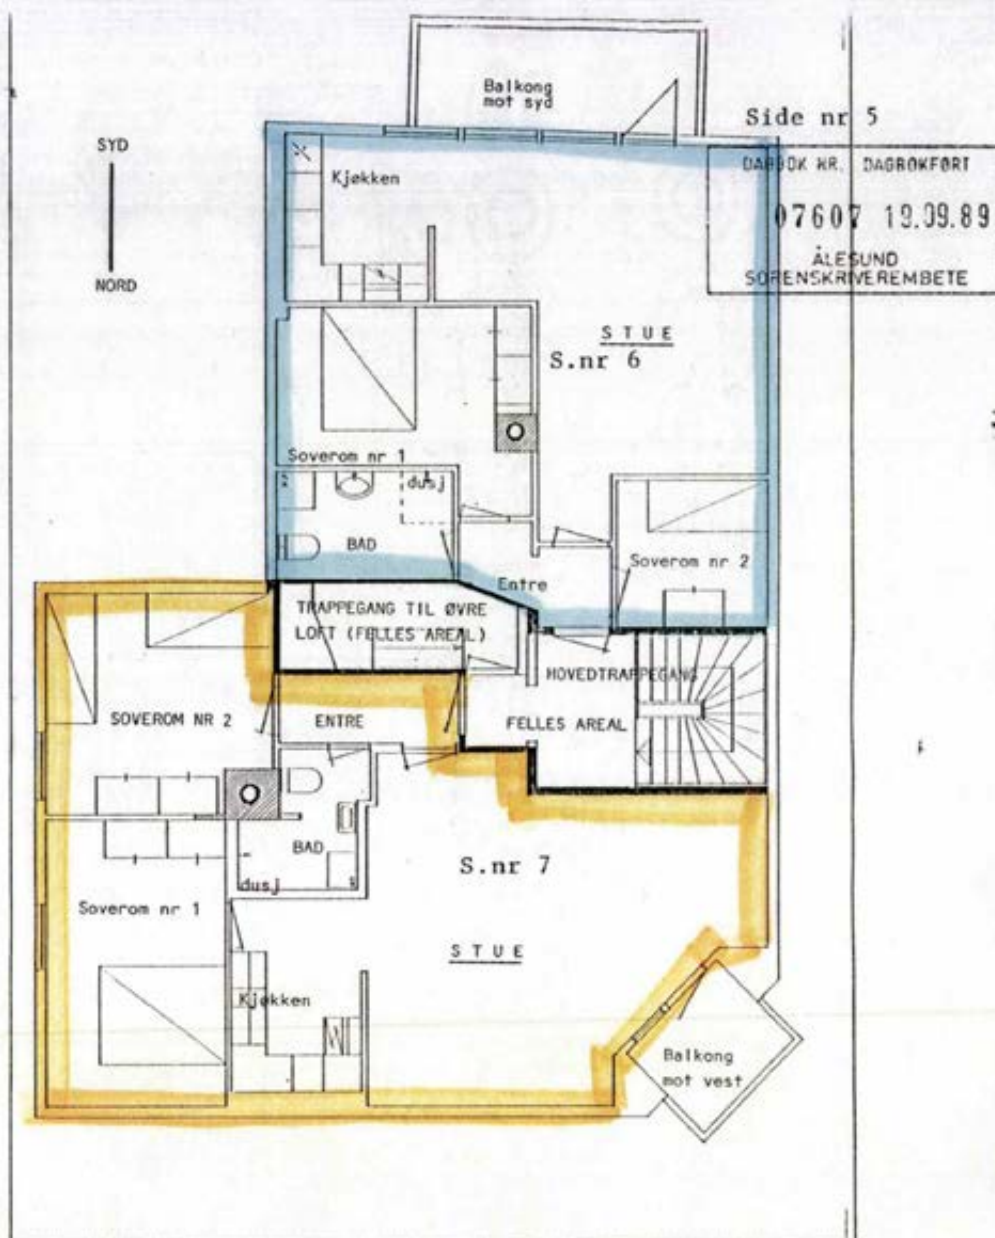
GISKEGATA 37 - G.nr 200 - B.nr 122 i Ålesund

3. etasje (loft)
