# Kongsvegen 32

**Hustad- Nyere, velholdt enebolig med 4 soverom, 2 stuer og 2 bad! Romslig dobbel garasje. Fine utearealer m/kveldssol!**

Befaringsdato: 01.07.2026

Rapportdato: 02.07.2026

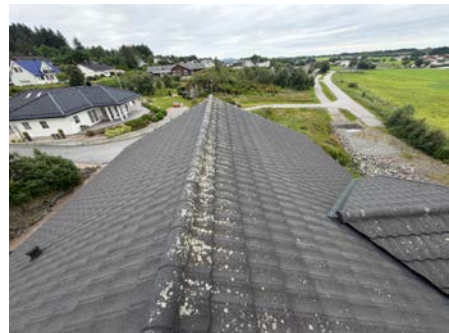
Taket er tekket med Decra-/Powertekk-metallplater fra byggeåret. Som undertak er det benyttet diffusjonsåpent Hunton Undertak fra byggeåret, et forenklet undertak som fungerer både som sekundær vannavvisende sjikt og vindsperre. Taktekking og undertak ble kontrollert fra takflaten og fra tilgjengelige deler av kaldloftet. Ingen avvik påvis, noe mosedannelse ved møne, lite omfang.

Det er påvist noe mose på taket, spesielt mot nord. Mose på taket bør fjernes, mose holder på fukt å kan skade taktekingen over tid.

Oversiktsbilde av takteking.

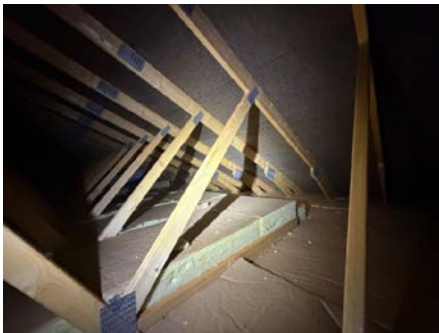
Loftet ble inspisert fra tilgjengelige områder. Ved befaring ble det ikke registrert tegn til lekkasjer, kondens, misfarging, soppevekst eller andre forhold som indikerer unormal fuktpåvirkning i takkonstruksjonen. Fuktkontroll med elektronisk fuktindikator ga normale utslag. Isolasjonen fremstår jevnt fordelt uten vesentlige avvik.

Uluftede loft med diffusjonsåpent, forenklet undertak er prosjektert for begrenset luftutskifting i selve loftrommet. Konstruksjonens funksjon forutsetter blant annet et lufttett etasjeskille mot oppvarmede rom og at ventilasjonen i takflaten fungerer som forutsatt. Lagring av gjenstander på loftet bør begrenses. Tett lagring eller lagring av fuktfølsomme materialer kan redusere konstruksjonens uttørkingsevne og øke risikoen for kondens.

Oversiktsbilde.

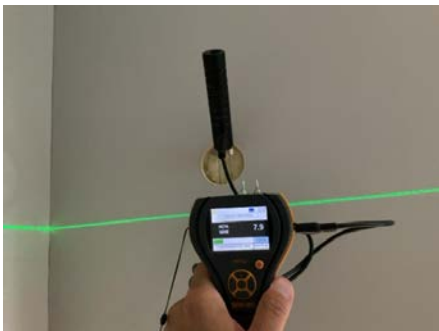
Fuktmåling ved hulltaking er foretatt, uten å påvise unormale forhold.
