# Heggenhaugvegen 231

RINGSAKER - GAUPEN/DOMPIDAL

# Tilstandsrapport

Kartlegging og dokumentasjon av bygg og sikkerhetsklasser  
for  
Heggenhaugvegen 231  
i Ringsaker kommune

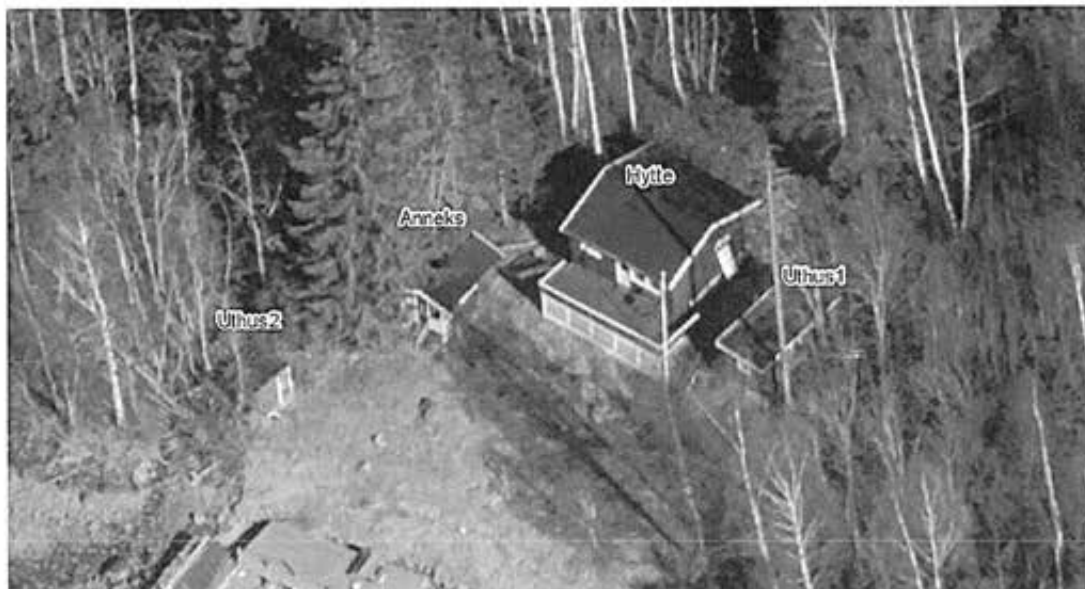
Kilde: 1881 skråfoto

Første delen av hytten i bakkant har byggeår 1959, og det ble satt opp ett tilbygg i 1994 på under 20 m<sup>2</sup> BRA, samt terrasse uten BRA.

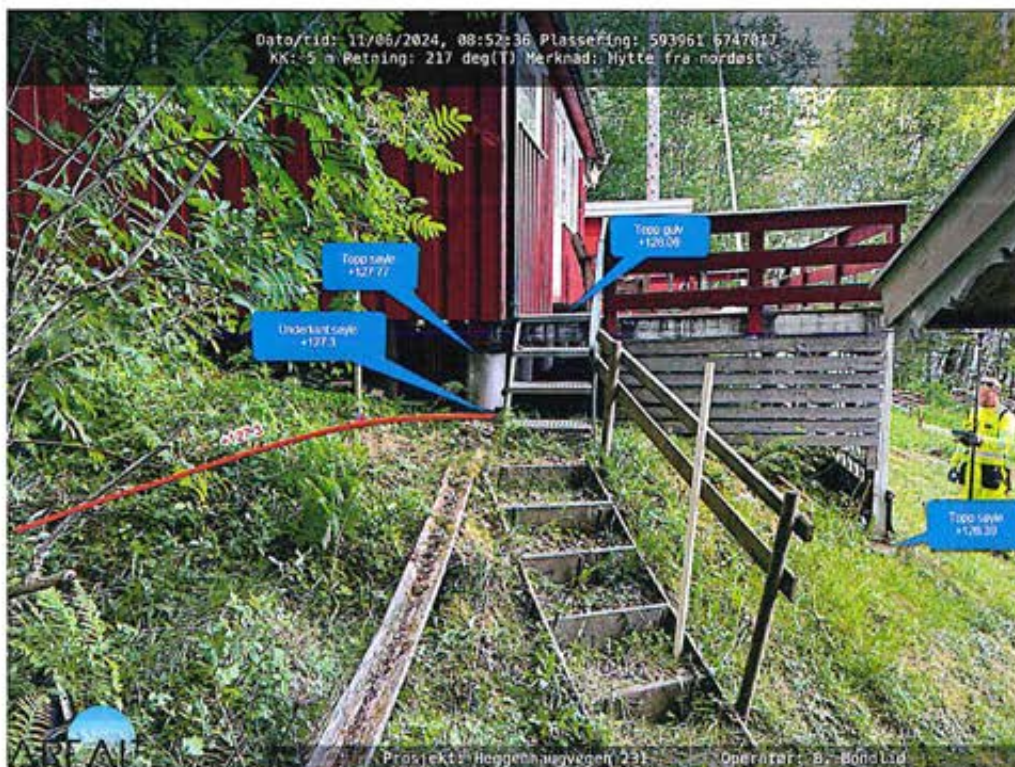
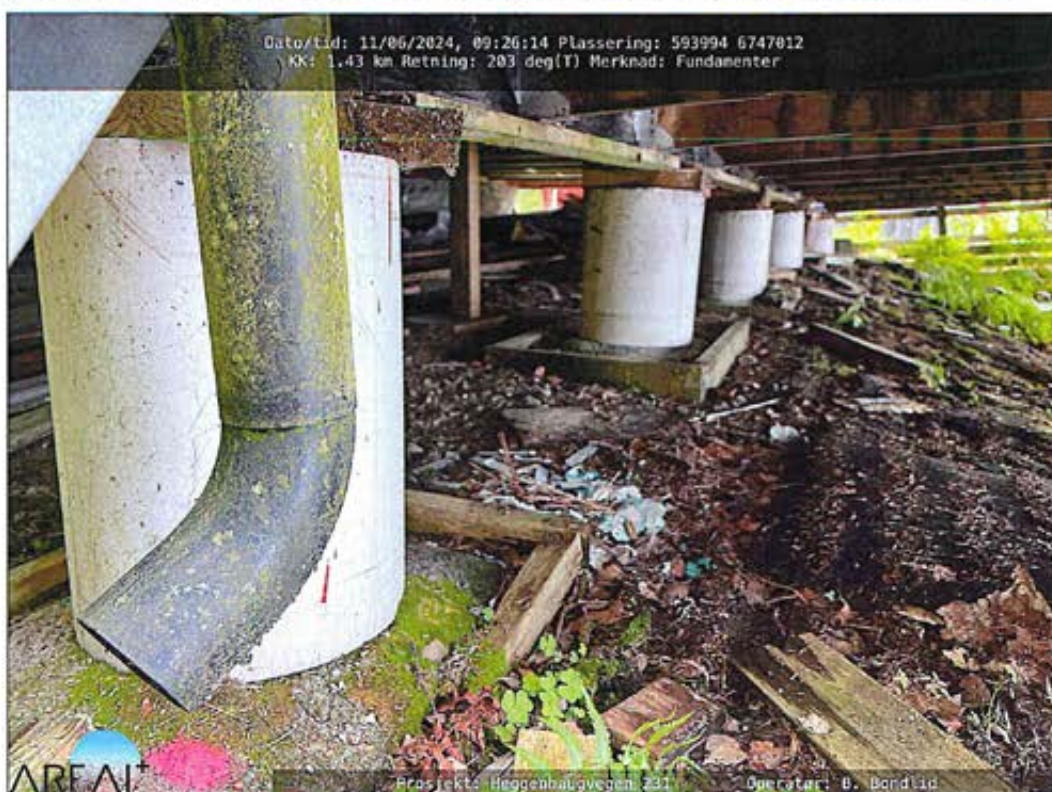
Påbygget fra 1994 og terrasse i sikkerhetsklasse F1 er fundamentert på punktfundamenter med betongsøyler. Tilbygget ser ut til å ligge på delvis oppfylt terreng. Oppfylling ser ut til å være stabil og godt bundet til omkringliggende terreng.

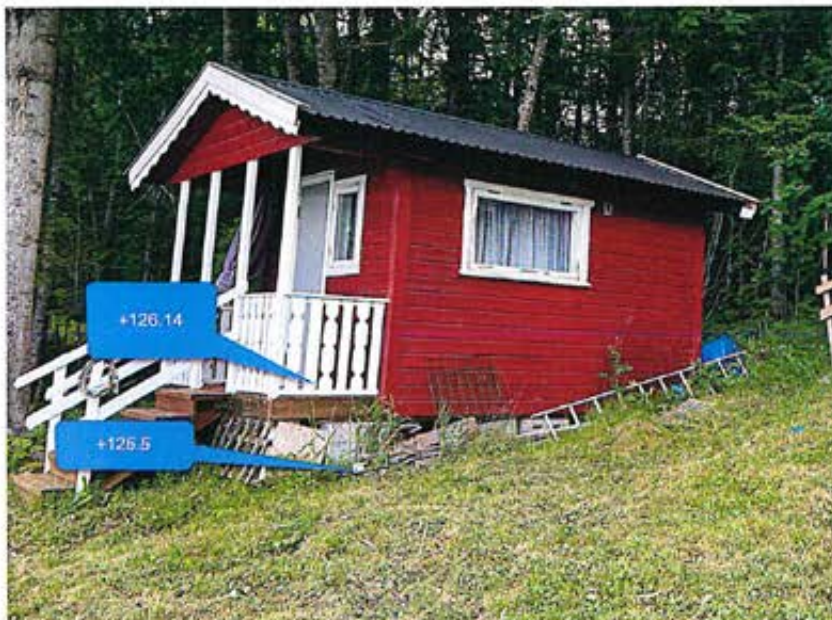
Anneks i sikkerhetsklasse F1 er fundamentert på leca-blokker. Disse er ikke innmålt da det er god margin til 20-års flomnivå i sin sikkerhetsklasse og er av en slik kvalitet at det ikke er relevant.

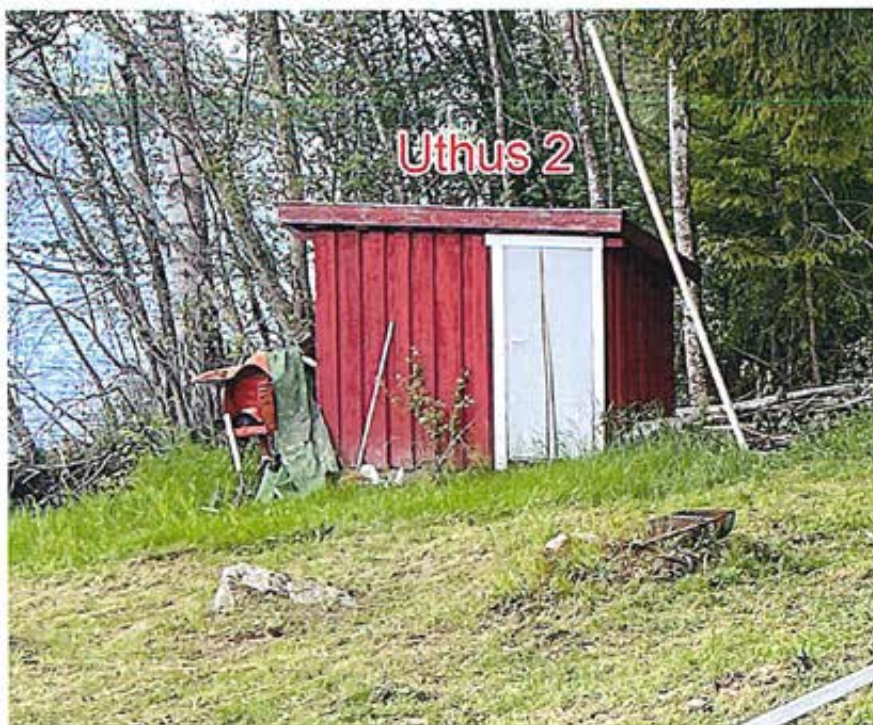
Uthus 1 sikkerhetsklasse F1 er også fundamentert med punktfundamenter og betongsøyler. Disse er ikke innmålt da det er god margin til 20-års flomnivå i sin sikkerhetsklasse.

Uthus 2 har ikke fundamenter blitt kartlagt, da denne ligger under flomnivå i sin sikkerhetsklasse.
