# Snorres gate 2

SANDNES

Tiltalende selveierleilighet med sentral beliggenhet i Sandnes

# Sammendrag av boligens tilstand

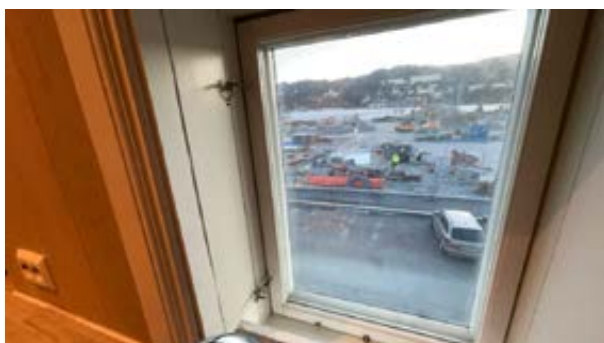
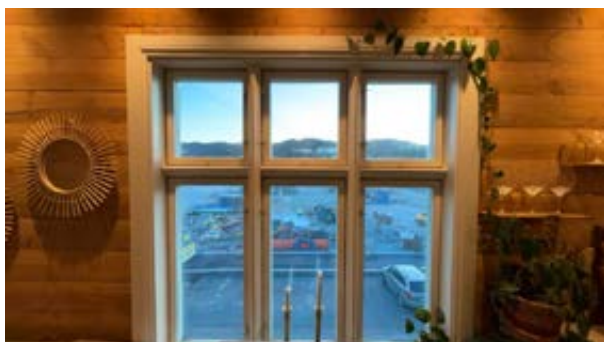
## TG 1 Vinduer

Bygningen har malte trevinduer med koplede glass.

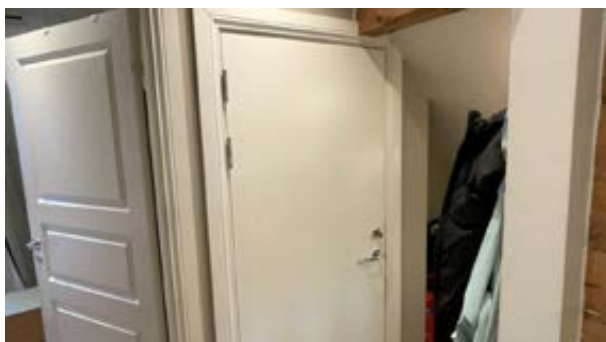
## TG 1 Innvendige dører

Innvendig har boligen malte dører.

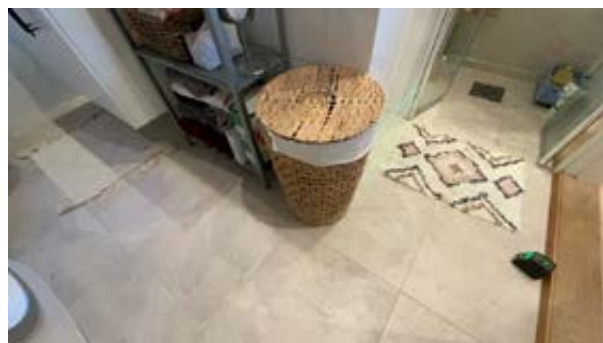
- Det er påvist avvik i fallforhold til sluk i forhold til krav i forskrift på byggetidspunktet.

- Til tross for avviket i fall/høydeforskjell til sluk, vil gulvet fortsatt kunne lede vann mot sluket, men med redusert effektivitet. Dette kan potensielt øke risikoen for vannansamling i enkelte områder av badet.
- Et bad med manglende/reduert fall til sluk blir mindre funksjonelt og sikkert for brukeren. Dette kan medføre stående vann på gulvet, vann som ikke ledes effektivt til sluket, økt risiko for at vann renner ut av rommet og redusert sklisikkerhet på gulvet.

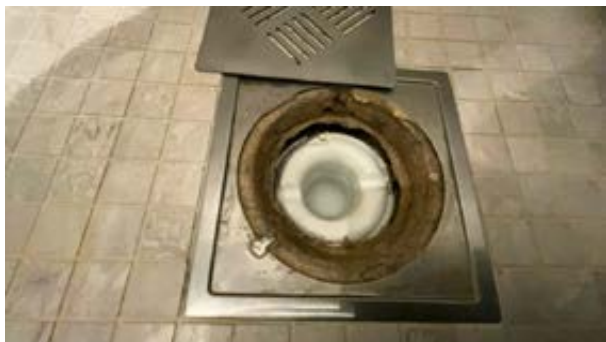
- Det er viktig å merke seg at levetiden til en membran varierer basert på kvalitet, installasjon og bruk. Eldre membraner kan bli sprø og sprekke opp, noe som fører til at de mister sin vanntettende funksjon. Dette kan resultere i vannlekkasjer gjennom vegger og gulv og fuktskader.
- Overvåk tilstanden jevnlig. For å få tilstandsgrad 0 eller 1 må slukløsningen skiftes ut og sannsynligvis må også membransjiktet skiftes/utbedres. Det er imidlertid vanskelig å si noe om tidspunktet for når dette er nødvendig.
- Eldre sluk av plast er ofte utsatt for lekkasjer og særlig i overganger. Eventuelle lekkasjer kan medføre fuktskader på tilleggende konstruksjoner.

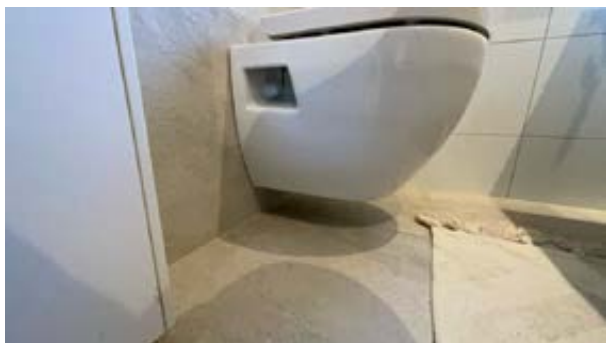
## TG 2 Sanitærutstyr og innredning

- Det er ikke påvist tilfredsstillende løsning for å synliggjøre lekkasje fra innebygget sistene.

- Uten dreneringsløsning/lekkasjesikring kan lekkasjer pågå over lang tid uten å bli oppdaget. Dette kan føre til omfattende fuktskader i omkringliggende byggematerialer.

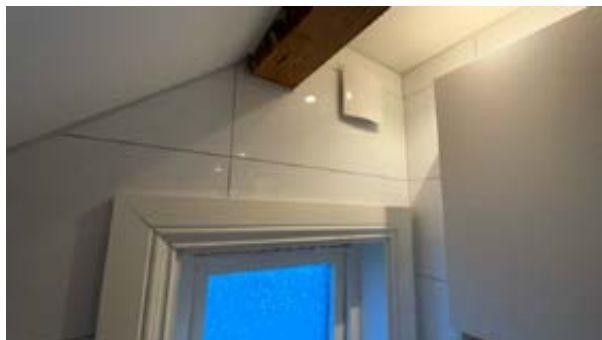
## TG 1 Ventilasjon

Det er elektrisk styrt vifte.

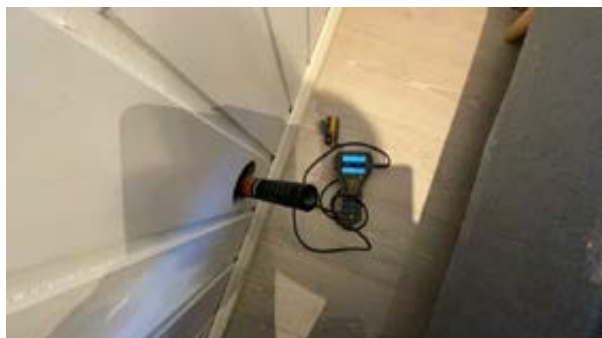
## TG 0 Tilliggende konstruksjoner våtrom

Hulltaking er foretatt uten å påvise unormale forhold. Hulltaking er foretatt i soverom mot bad.

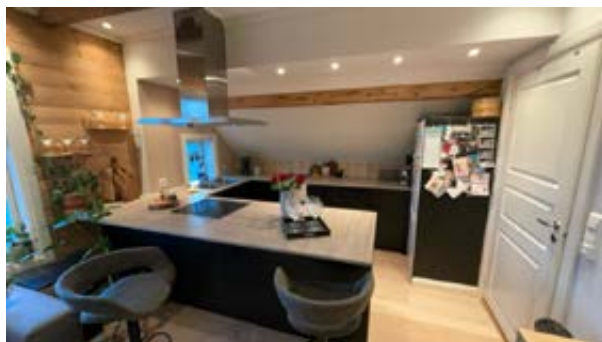
## TG 1 Overflater og innredning

Kjøkkenet har innredning med glatte fronter. Benkeplaten er av laminat. Det er kjøleskap, oppvaskmaskin, komfyr, platetopp, vannstoppsystem og komfyrvakt.

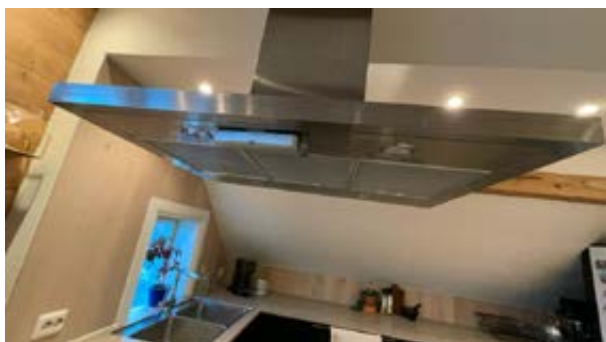
### TG 1 Avtrekk

Det er kjøkkenventilator med avtrekk ut.

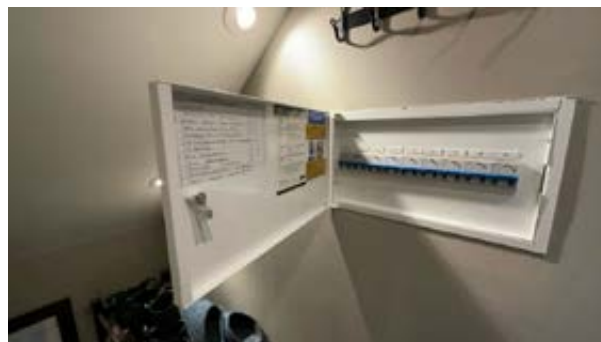
## Generell kommentar

Det er ikke fremvist samsvarserklæring for det elektriske anlegget utover den for tilkoplingen for VVB i 2022. Samsvarserklæring er en form for garanti på det elektriske arbeidet som er utført.
