# Kirkegata 54

**Aspøya - Pen 2-roms leilighet med god standard, luftebalkong og god planløsning.**

# Tilstandsrapport

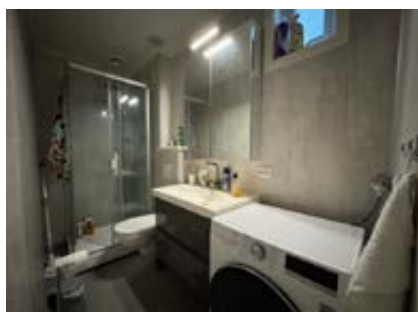
## 2-ETASJE > BAD/VASKEROM

Det er registrert sprekke i panel i taket, samt manglende fugging rundt avløpsrør under servant.

Sprekk i panel i taket anses som et kosmetisk avvik, men bør utbedres for å opprettholde et pent og helhetlig inntrykk. Det bør fuges rundt avløpsrør for å hindre at vann kan renne inn i konstruksjon.

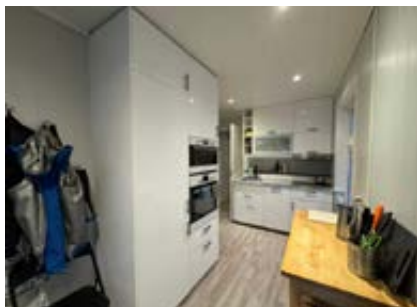
## 2-ETASJE > KJØKKEN / ENTRÉ

- Det er påvist at eventuelt lekkasjevann fra rør i rør system ikke ledes til sluk eller annen kompenserende løsning.

Det er ukjent om det er sluk i rommet, noe som medfører usikkerhet rundt muligheten for sikker avrenning ved eventuell lekkasje.

Det bør etableres en sikker løsning for avledning av lekkasjevann fra rør-i-rør-systemet, for eksempel ved å føre vannet til sluk eller tilsvarende kompenserende tiltak.
