# Skaregata 18B

Befaringsdato: 17.02.2026

Rapportdato: 01.03.2026

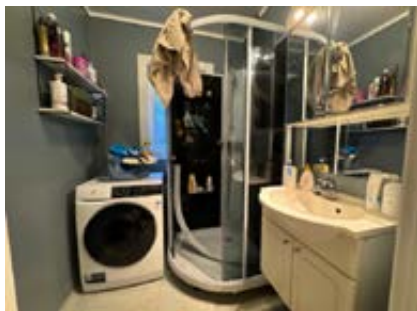
### 1.ETASJE > BAD/VASKEROM

#### Tilliggende konstruksjoner våtrom

Hulltaking er foretatt fra soverom uten å påvise unormale forhold. Det er imidlertid ikke mulig å foreta hulltaking bak den mest utsatte delen; dusjsonen som grenser mot yttervegg og toalettrom. Derfor gis TGIU, selv om hulltaking er foretatt i mindre utsatte områder.

Hulltaking bør fortrinnsvis gjøres bak dusjsonen, da dette området er mest utsatt for fuktbelastning. Dette gir den mest representative målingen av fuktforholdene i våtrommets mest kritiske område. Når hulltaking bak dusjsonen ikke er mulig, må vi vurdere andre plasseringer. Disse alternativene kan fortsatt gi verdifull informasjon, men har en noe høyere risiko for å overse fuktproblemer sammenlignet med undersøkelser bak våtsonen.
