# Randsfjordvegen 665

# Tilstandsrapport

## FRITIDSBOLIG

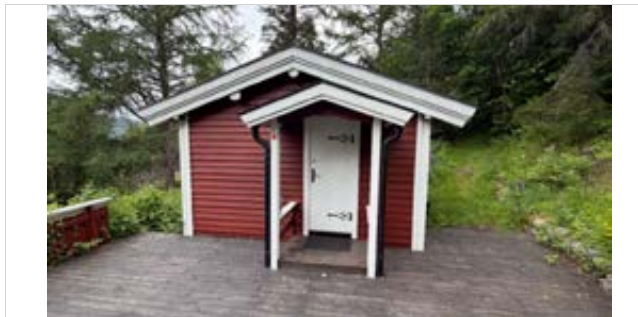
Taktekkingen er av stål/aluminiumsplater. Taket er besiktiget fra bakkenivå.  
Siden taket (takkonstruksjon, takteking og skorstein) kun er observert fra bakkenivå, er vurderingen begrenset av dette. Det er ikke sikkerhetsmessig forsvarlig å bevege seg ut på taket eller observere fra stige. Selv om det ikke er avdekket skader under befaringen, betyr ikke dette at det ikke foreligger skader som en besiktigelse på taket kan avdekke. Vær oppmerksom på denne risikoen. En undersøkelse av taket kan utføres av en fagperson under tilstrekkelige sikkerhetsforhold.

- Tidspunkt for utskiftning av undertak nærmer seg.
- Tidspunkt for utskiftning av takteking nærmer seg.
- Når takteking og undertak begynner å bli gamle, øker risikoen for lekkasjer, noe som kan føre til omfattende og kostbare reparasjoner av underliggende konstruksjoner dersom en ikke foretar tiltak på konstruksjonene før dette oppstår.
