# Lillehammervegen 839

GJØVIK - DALSJORDET

En sjelden perle ved Mjøsa – fritidsbolig med egen brygge, strandlinje og naturskjønn beliggenhet

# Tilstandsrapport

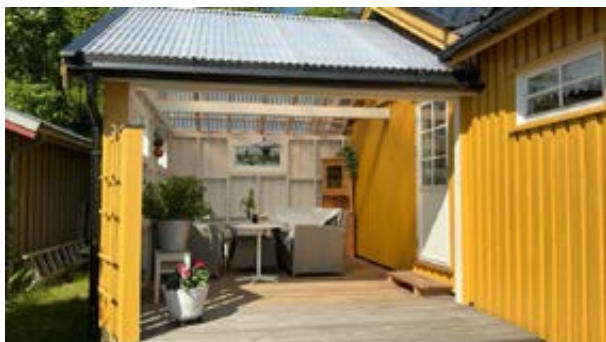
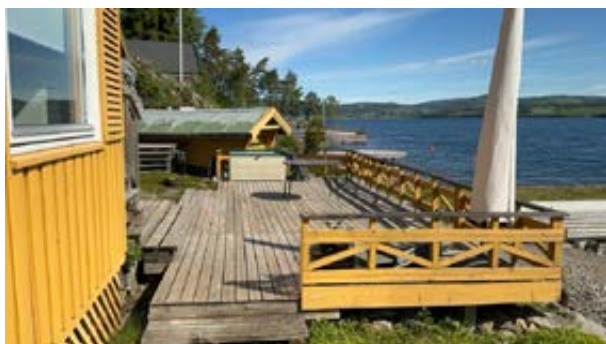
## TG 2 Utvendige trapper

### Vurdering av avvik:

- Det er avvik:

Det må foretas tiltak for å lukke avviket.
