Vestsideveien 1583

SMØLA

Fritidseiendom med idyllisk beliggenhet på Smøla

Befaringsdato: 26.11.2025

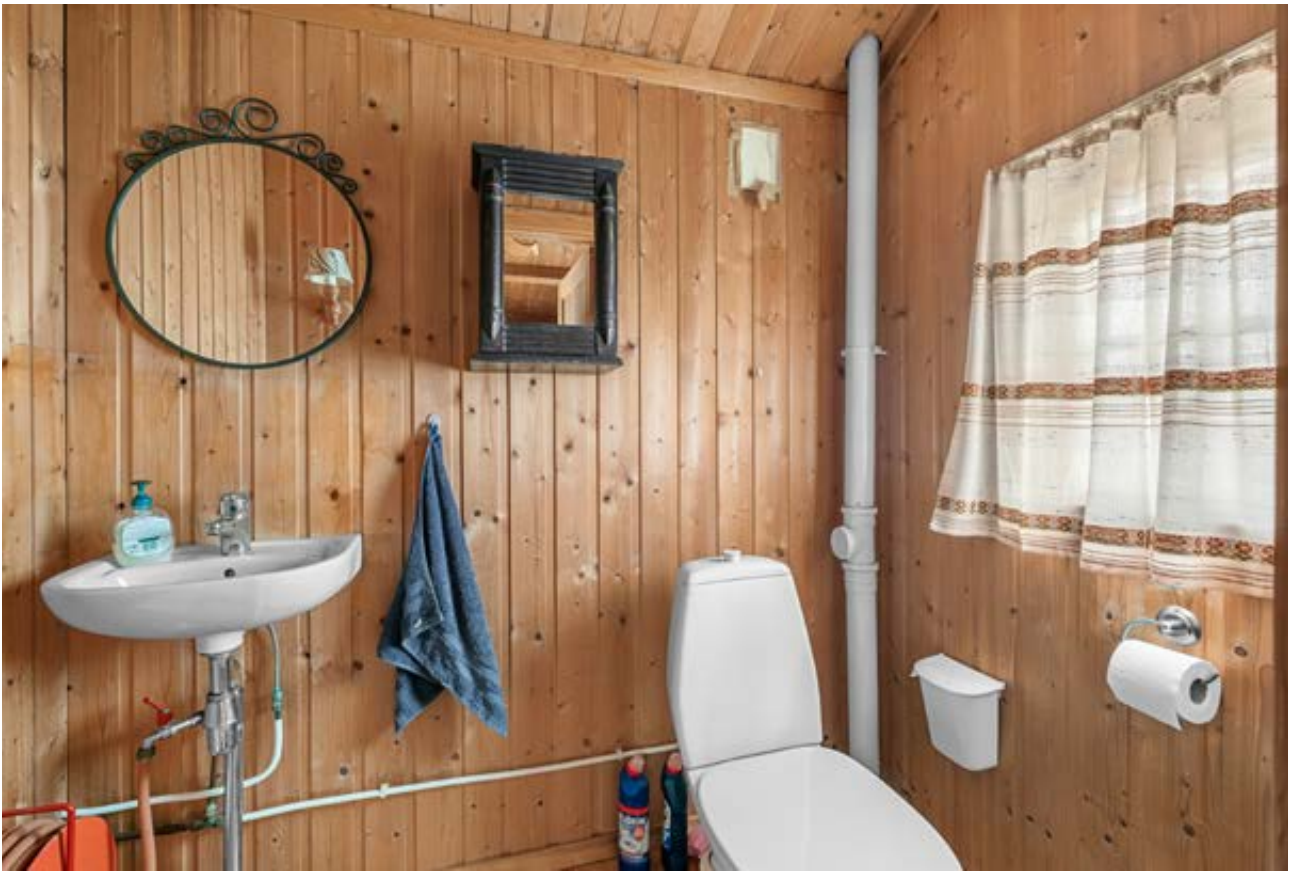
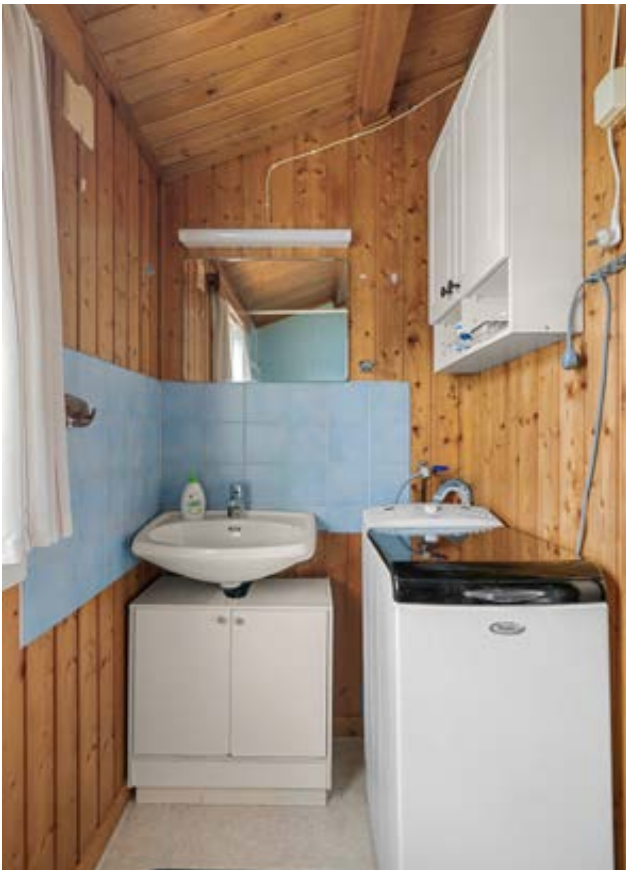
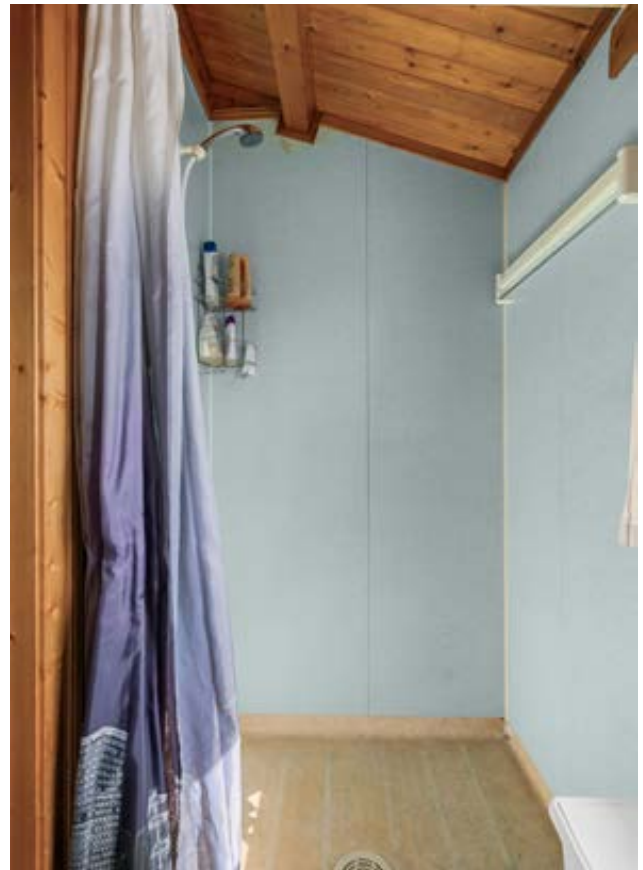
- Våtrom > Etasje > Bad > Sluk, membran og tettesjikt
Avvik: Det er registrert forhold som vurderes som ufagmessig utførelse i våtrommet. Tettesjiktet er av eldre dato uten dokumentasjon på oppbygning. I deler av våtsonen, inkludert området omtrent én meter utenfor dusjsonen, er det benyttet materialer som ikke er fuktbestandige og dermed ikke egnet for direkte vann- eller sprutbelastning.
Løsningene avviker fra dagens krav til våtrom og innebærer økt risiko for fuktpåvirkning i underliggende konstruksjoner ved normal bruk.

- Våtrom > Etasje > Bad > Overflater Gulv
Avvik: Det er registrert feil fall på gulvet i baderommet. Måling viser ca. -10 mm fall fra topp gulvbelegg og mot sluk, noe som medfører at vann ikke ledes naturlig til sluket. Det blir stående vann i dusjsonen etter bruk, og vann har begrenset avrenning mot sluket.
Gulvet har en forhøyet kant som holder mesteparten av dusjvannet innenfor dusjsonen. Denne løsningen reduserer risikoen for spredning av vann under dusjing, men den hindrer samtidig at eventuelt lekkasjevann fra andre installasjoner kan renne fritt til sluk. Vann vil i stedet kunne bevege seg mot dørterskel og tilstøtende rom.

Gulvet har en forhøyet kant som holder mesteparten av dusjvannet innenfor dusjsonen. Denne løsningen reduserer risikoen for spredning av vann under dusjing, men den hindrer samtidig at eventuelt lekkasjevann fra andre installasjoner kan renne fritt til sluk. Vann vil i stedet kunne bevege seg mot dørterskel og tilstøtende rom.

Det er registrert forhold som vurderes som ufagmessig utførelse i våtrommet. Tettesjiktet er av eldre dato uten dokumentasjon på oppbygning. I deler av våtsonen, inkludert området omtrent én meter utenfor dusjsonen, er det benyttet materialer som ikke er fuktbestandige og dermed ikke egnet for direkte vann- eller sprutbelastning.

Løsningene avviker fra dagens krav til våtrom og innebærer økt risiko for fuktpåvirkning i underliggende konstruksjoner ved normal bruk.

Feil fall kan over tid føre til fuktskader dersom vann blir stående eller ledes feil vei. Forbedring av fallforholdene bør vurderes ved neste oppgradering av baderommet.

Det er ikke behov for umiddelbare tiltak, men forholdene bør følges med på over tid. Oppgradering til nytt, dokumentert tettesjikt og fuktbestandige materialer anbefales når rommet først skal utbedres. Dersom tiltak ikke gjennomføres på sikt, kan fukt skade underlaget ved langvarig belastning.

Det bør vurderes å ettermontere eller oppgradere ventilasjonsløsningen for å sikre tilstrekkelig luftutskifting. Utilstrekkelig ventilasjon kan føre til dårlig inneklima, økt fuktbelastning og risiko for mugg- og fuktskader.

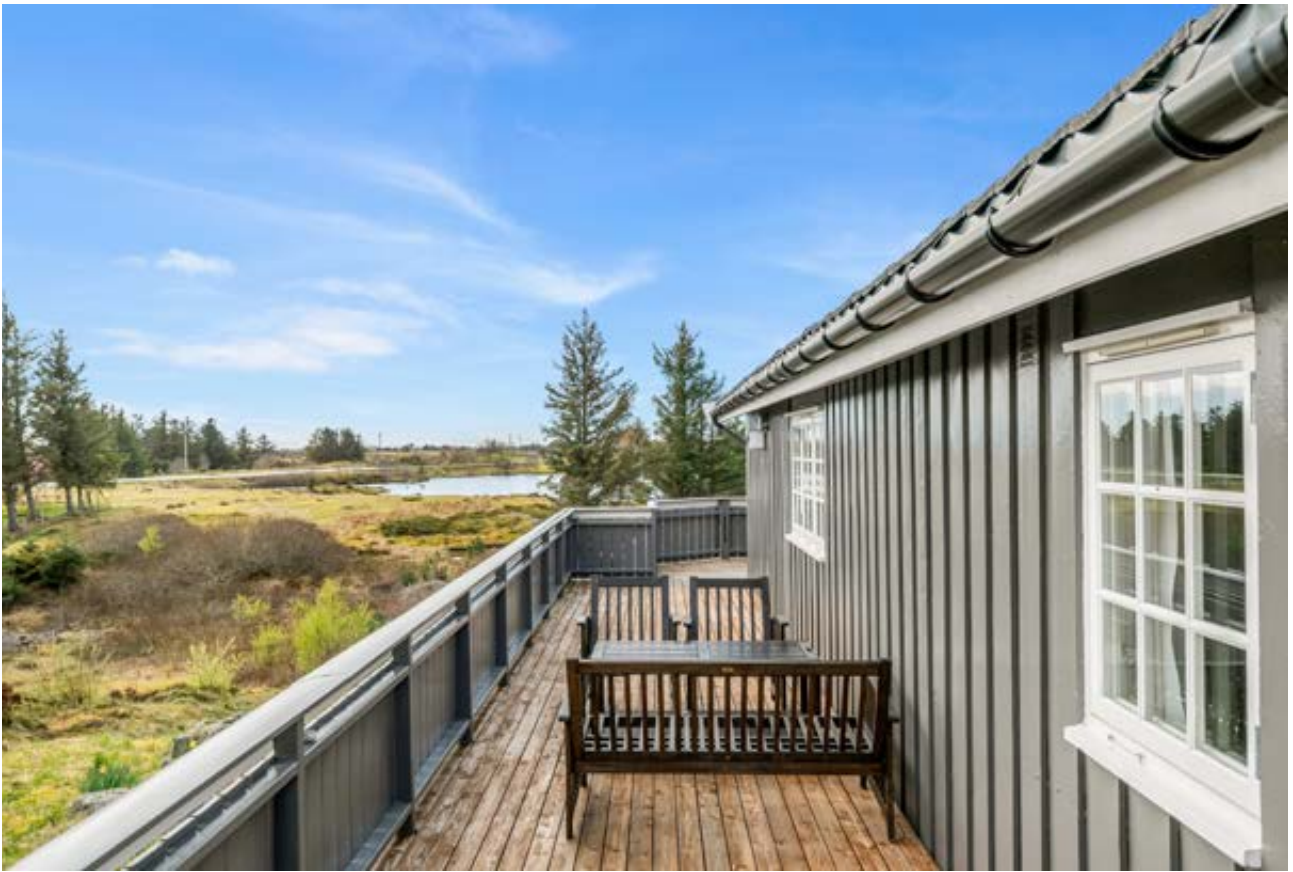
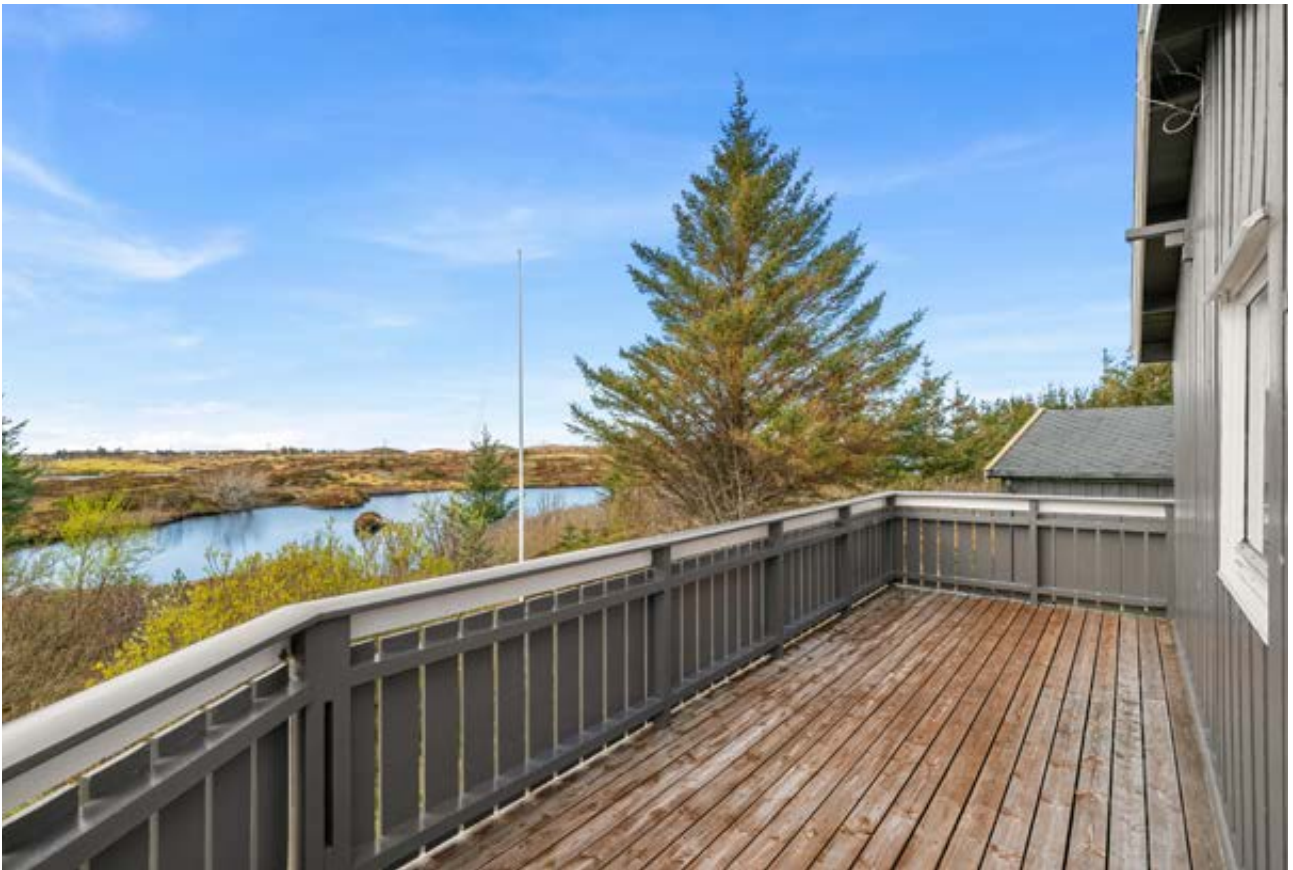
Veranda

- Utvendig > Balkonger, terrasser og rom under balkonger
Avvik: Det er noe værslitt terrassegulv.

Det er ikke behov for umiddelbare tiltak. Over tid kan slitte overflater gi noe økt fuktpåvirkning i treverket dersom vedlikehold ikke følges opp, men forholdet anses som begrenset slik det fremstår i dag.

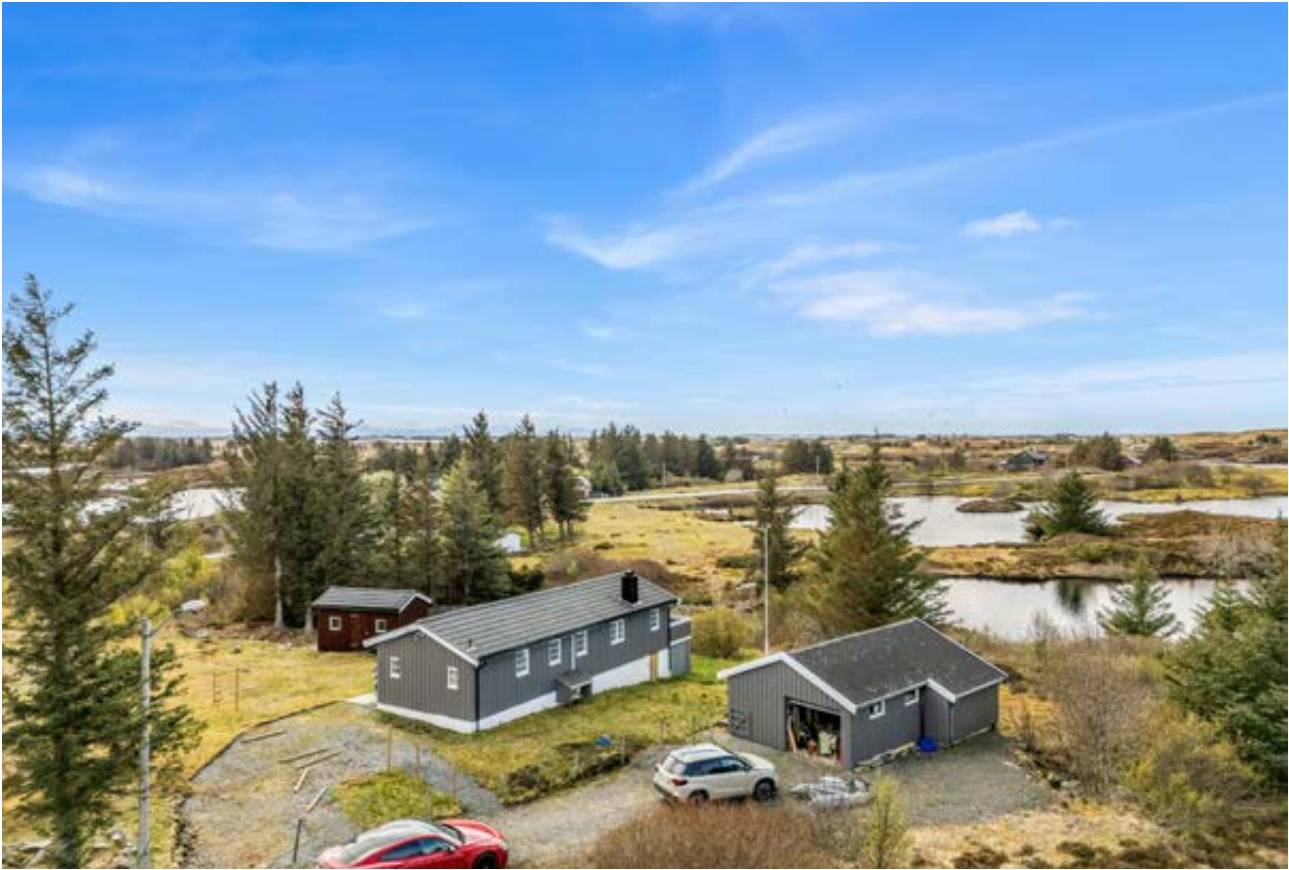
Fasade

Avvik: Kledningen er fra byggeår og bærer preg av normal alder og bruksslitasje. Det er registrert enkelte sprekker i treverket, noe ujevnheter i overflater samt partier med mindre oppsprekking i staffbord og detaljer. Forholdene vurderes som typiske for kledning av denne alderen.

Kledningen er fra byggeår og bærer preg av normal alder og bruksslitasje. Det er registrert enkelte sprekker i treverket, noe ujevnheter i overflater samt partier med mindre oppsprekking i staffbord og detaljer. Forholdene vurderes som typiske for kledning av denne alderen.

Det er ikke behov for umiddelbare tiltak. Over tid kan naturlig slitasje og små sprekker gi gradvis svekkelse av enkeltbord dersom vedlikehold ikke følges opp, men forholdet vurderes som begrenset slik det fremstår i dag.

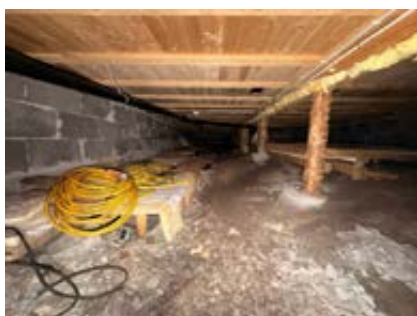
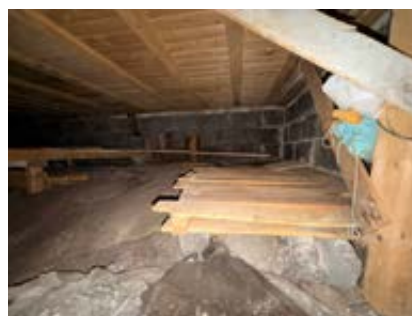
Bygningen har krypkjeller under trebjelkelag og stubbegulv.

Krypkjeller regnes for å være en risikokonstruksjon som er utsatt for fukt- og råteskader i bunnsvill, trebjelkelaget og andre tilstøtende konstruksjoner, på grunn av fuktighet fra grunnen og kondensering ved temperaturforskjeller. Selv om det ikke er avdekket tegn på skader, betyr ikke dette nødvendigvis at det ikke foreligger skader i eller i forbindelse med krypkjelleren. Vær oppmerksom på denne risikoen, overvåk tilstanden og undersøk dette nærmere, helst med hjelp av en fagkyndig. Det ble ikke observert noe spesielle forhold i krypkjeller som krever tiltak.
