# Kolbulinna 1400

ØSTRE TOTEN - KOLBU

**Påbegynt totalrenoveringsobjekt med stor tomt  
- skap ditt eget drømmeprojekt!**

# Tilstandsrapport

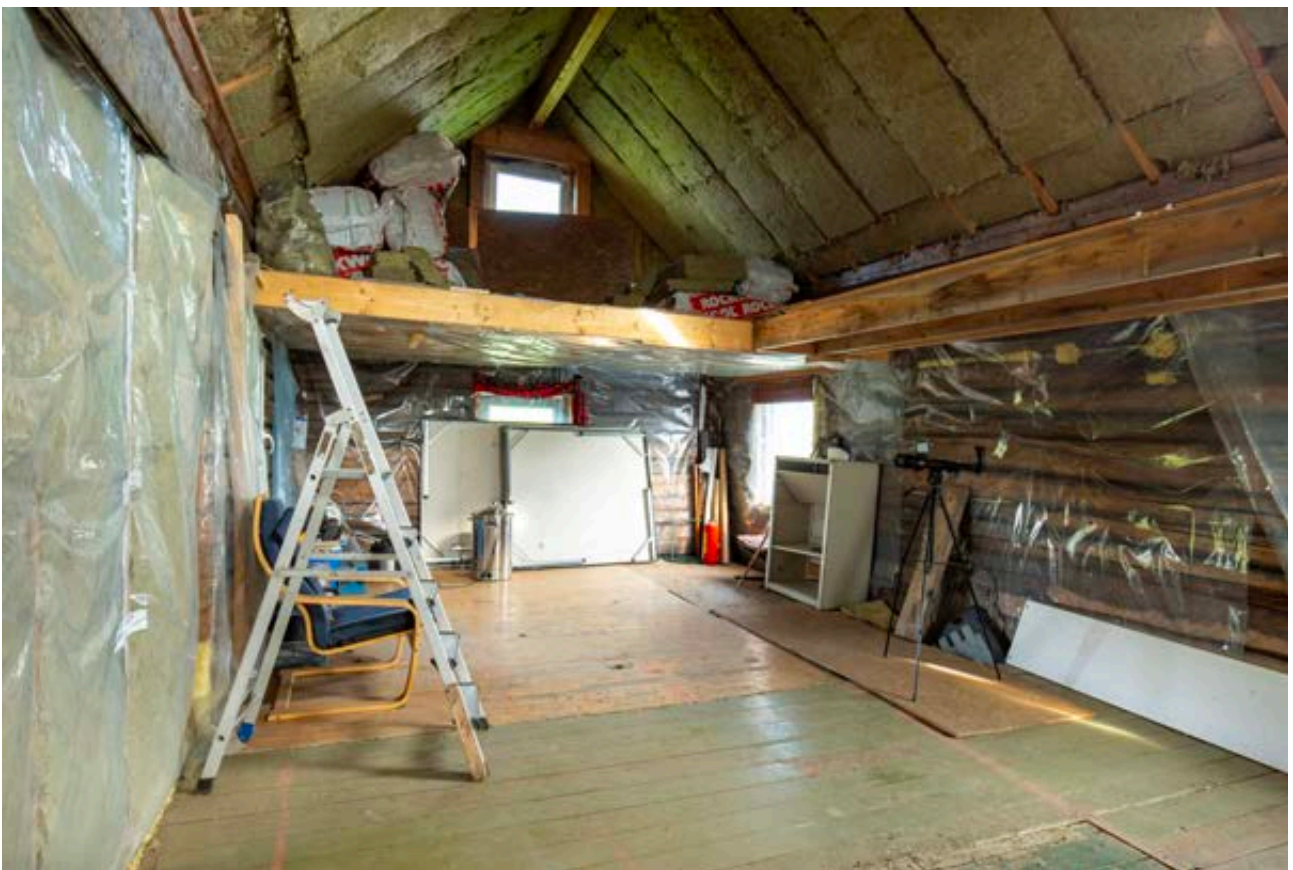
Rommet er uinnredet med synlige tømmerkonstruksjoner, som gir mulighet for videre tilpasning.

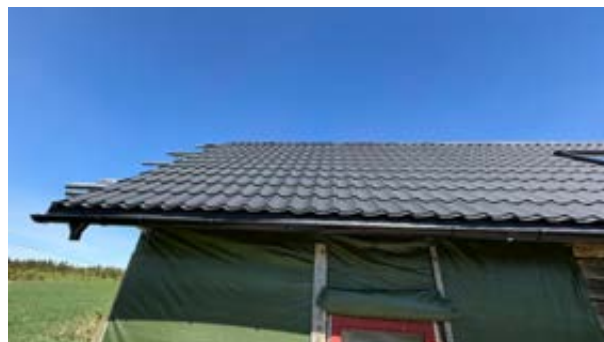
### TG 3 Nedløp og beslag

**Beskrivelse**  
Pipebeslag, takrenner, nedløp og beslag i lakkert metall.

- Det må monteres snøfangere for å oppfylle byggeårets krav.
- Det bør lages system for bortledning av vann fra taknedløp ved grunnmur.

**Kostnadsestimat: 100 000 - 200 000**

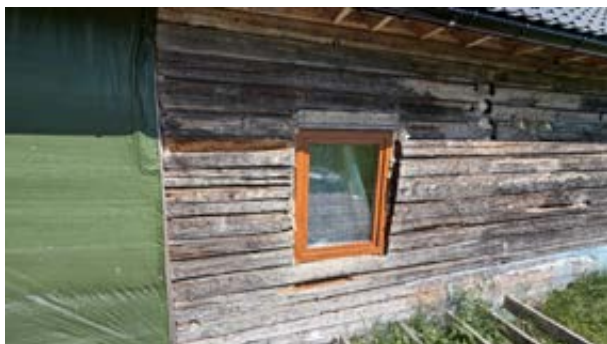
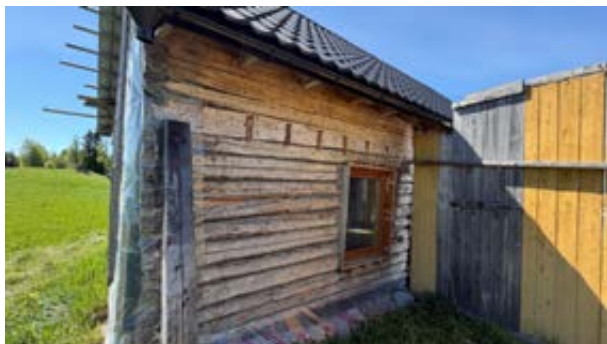
Bygningen har malte trevinduer med 2-lags glass.

- Det er påvist at enkelte vinduer er vanskelig å åpne/lukke.
- Det er påvist avvik rundt innsettingsdetaljer.

- Det er påvist avvik rundt innsettingsdetaljer.
- Det er påvist dører som er vanskelig å åpne eller lukke.
- Det er påvist uttethet/åpning mellom dørblad og dørkarm. Dvs. at kaldtrekk kan oppstå.
- Karmene i dører er værslitte utvendig og det er sprekker i treverket.

- De påviste skader må utbedres.

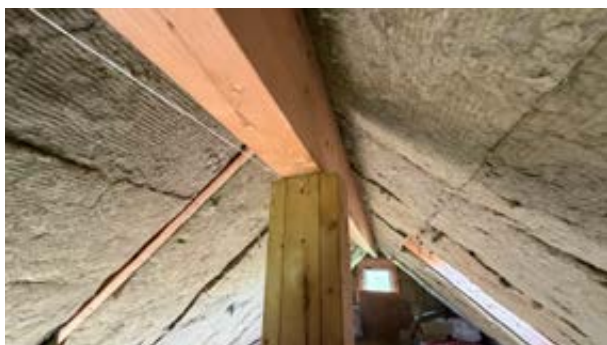
## TG 3 Overflater

- Det er stedvis påvist synlige skader på overflater.
- Overflater har en del slitasjegrad utover det en kan forvente.

Samtlige overflater må skiftes.

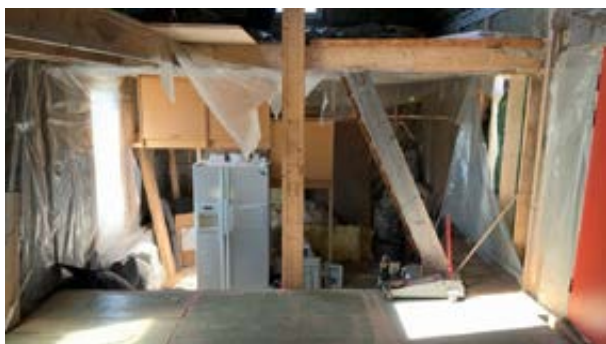
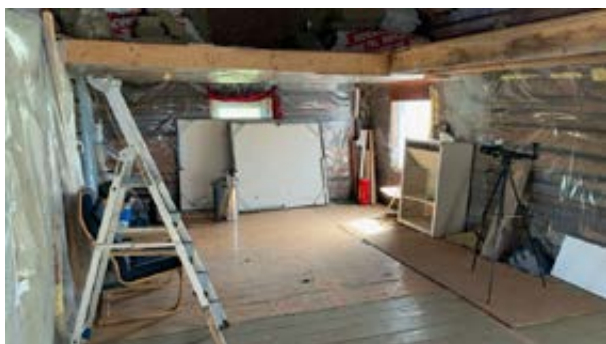
## TG 3 Etasjeskille/gulv mot grunn

- Målt høydeforskjell på over 30 mm gjennom hele rommet.
- Tilstandsgrad 3 gis med bakgrunn i standardens krav til godkjente måleavvik.

- Det er påvist store sprekker mellom gulv og gulvlist

- For å få tilstandsgrad 0 eller 1 må høydeforskjeller rettes opp. Ytterligere undersøkelser må foretas for å få kartlagt omfanget for utbedring.
- Ytterligere undersøkelser må foretas for å få kartlagt tilstanden og omfanget på eventuelle skader.
