# Sauvika 7

Sjarmerende sommersted med nydelig utsikt |  
Anneks og flere boder | Kort vei til sjøen

Adresse	Sauvika 7 6628 MEISINGSET
Prisantydning	Kr 1 390 000,-
Omkostninger	Kr 35 840,-
Totalpris	Kr 1 425 840,-
BRA-i/BRA Total	87/181 m <sup>2</sup>
Eierform	Eiet
Boligtype	Hytte/Fritidseiendom - v/ sjøen
Byggeår	1990
Soverom	2
Etasje	1

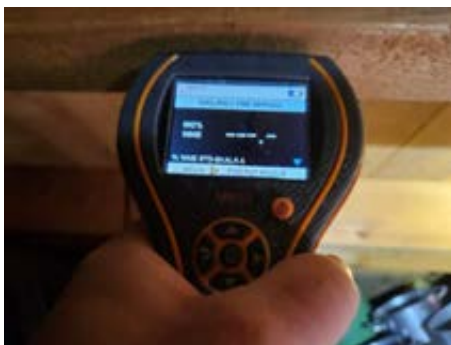
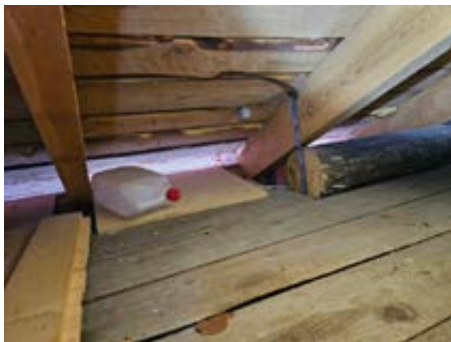
- Det er påvist fuktskjolder/skader i takkonstruksjonen.
- Det er registrert symptom på aktivitet fra skadedyr.

Det ble registrert noe "muselort" på mørkeloftet på befaringsdagen. Det er registrert skjoldmerker på takstol ved pipestocken. Ved bruk av fuktindikator bemerkes skjoldmerkene som tørre på befaringsdagen.

Det er opplyst at takkonstruksjonen/veggkonstruksjonen ble noe nedbøyd etter et kraftig snøfall for noen år tilbake. Det ble utført utbedrende tiltak og understøttinger samt oppretting av konstruksjon, og det har siden ikke vært problemer.

Det bør iverksettes tiltak for å hindre videre aktivitet fra skadedyr, for eksempel ved å tette mulige inngangspunkter og fjerne eksisterende spor etter mus.

Konsekvensen av å ikke utbedre forholdet er økt risiko for skade på konstruksjonen, luktproblemer og potensiell helseisiko.

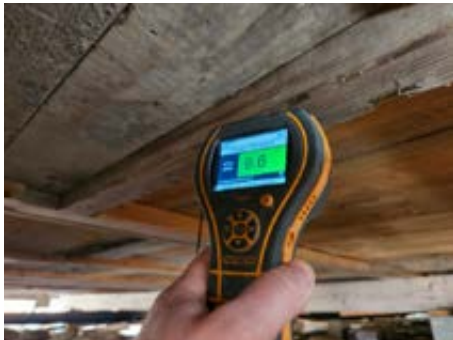
Boligen er utført på søyle fundamenter. Under boligen er det en krypkjeller med tilgang fra forsiden av boligen.

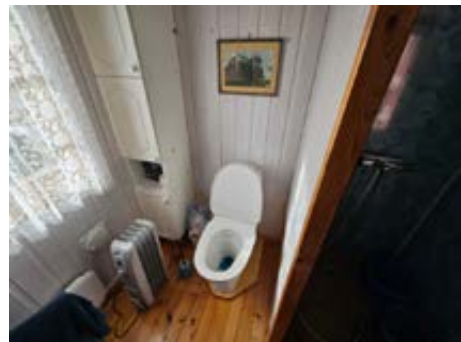
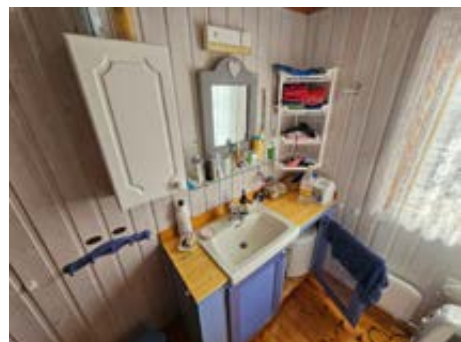
- Utetthet registrert i belegg i dusjen.
- Våtrommets membran har passert sin forventede levetid.
- Det er påvist at det er dratt uegnede materialer inn i våtsone (panel). Panelet er også stedvis oppsprukket.
- Det er montert dusjløsning med list på gulvet som gjør at ved evt. lekkasje fra vask/toalett fører til at vann ikke når sluk.
- Ikke tilfredsstillende fall på gulvet fra terskel til slukrist. Som minste tiltak er terskel forhøyet.
- Våtrommet er kun utført med naturlig ventilasjon.

- Våtrommet har behov for omfattende oppgraderinger. For å sikre en løsning som oppfyller gjeldende krav, bør tettesjikt, sluk og røropplegg oppgraderes og dokumenteres.
- Manglende oppgradering av våtrommet medfører høy risiko for at konstruksjonene ikke vil tåle vanlig bruk av vann eller lekkasjer. Selv om det er dusjkabinett, er det fortsatt en betydelig risiko for at våtrommets konstruksjoner ikke tåler lekkasjer. Dette kan føre til fuktskader på tilstøtende konstruksjoner.

**Kostnadsestimat: 200 000 - 500 000**

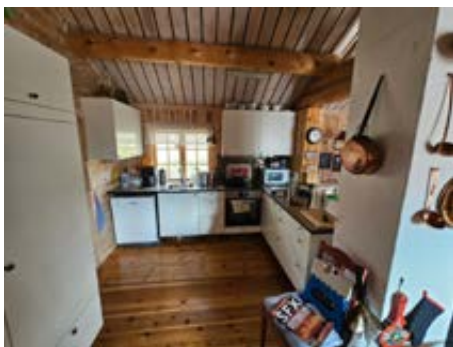
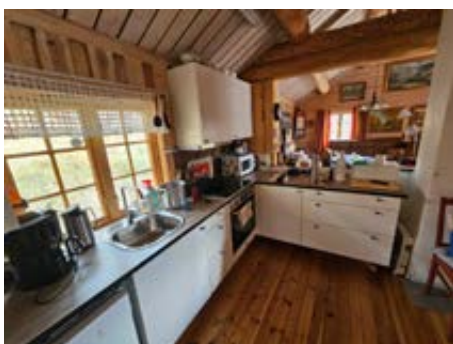
Hulltaking/fuktsøk er foretatt og ingen unormale forhold er avdekt. Hulltaking er en stikk kontroll ett sted. Kontrollen kan ikke utelate fuktskader andre steder i rommet.

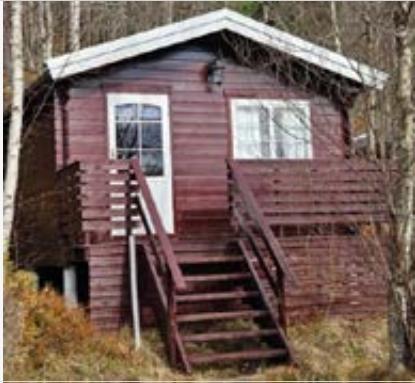
## Anneks

Takkonstruksjonen er av saltaks utforming og er tekket med asfalt belegg. Vegg konstruksjonen er av laftet panel. Innvendig er gulvet belagt av tre-bord. Veggene er kledd med laftet panel. Det innvendige taket er lagt med paneler av trevirke.

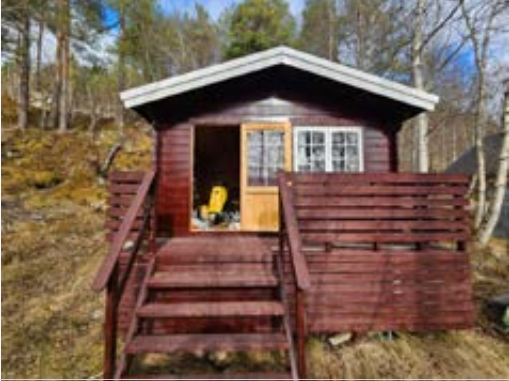
## Anneks

Takkonstruksjonen er av saltaks utforming og er tekket med asfalt belegg. Vegg konstruksjonen er av laftet panel. Innvendig er gulvet belagt av tre-bord. Veggene er kledd med laftet panel. Det innvendige taket er lagt med paneler av trevirke.

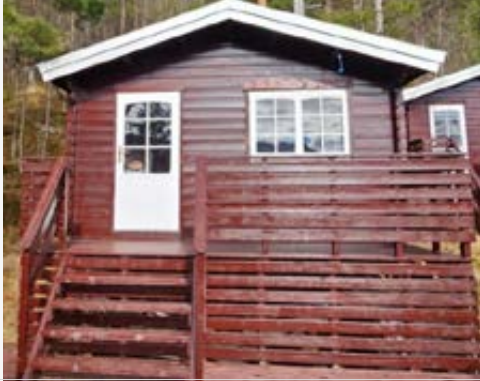
## Anneks

Takkonstruksjonen er av saltaks utforming og er tekket med asfalt belegg. Vegg konstruksjonen er av laftet panel. Innvendig er gulvet belagt av tre-bord. Veggene er kledd med laftet panel. Det innvendige taket er lagt med paneler av trevirke.

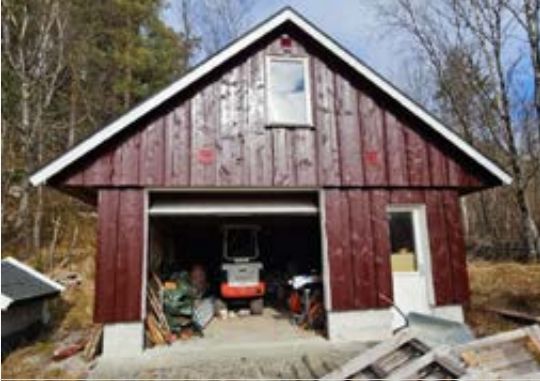
## Garasje

Takkonstruksjonen er av saltaks utforming og er tekket med asfalt belegg. Vegg konstruksjonen er av bindingsverk med utvendig stående kledning. Innvendig er gulvet av støpt betong plate. Veggene er av åpne konstruksjoner. Det innvendige taket er av åpne konstruksjoner.
