Jordbærvegen 31 D403

Årølia- 3-roms leilighet med god standard,
nydelig utsikt sørvendt balkong. Garasjeplass

Befaringsdato: 21.05.2025

Rapportdato: 28.05.2025

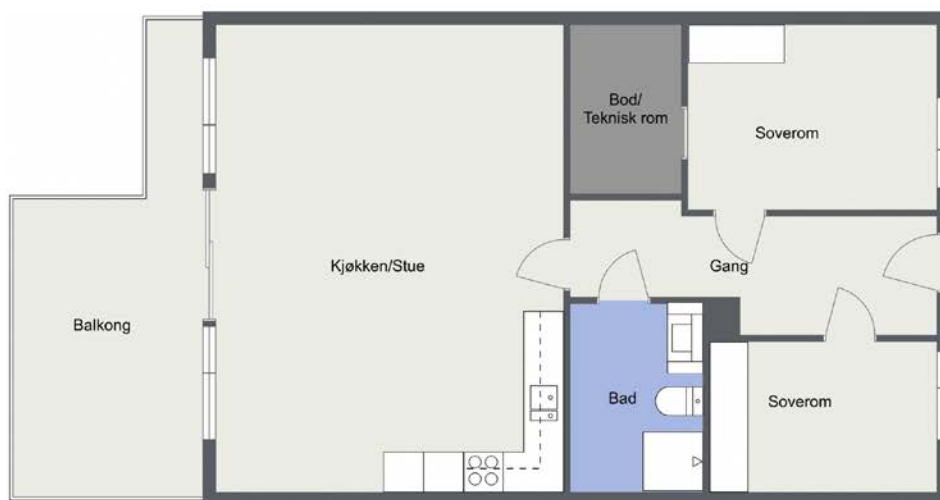
Plantegning dagens innredning/bruk

Plantegningen er en ikke målbar illustrasjon og avvik kan forekomme.
Møblering er tegnet inn som en illustrasjon og ikke i henhold til virkelige forhold.

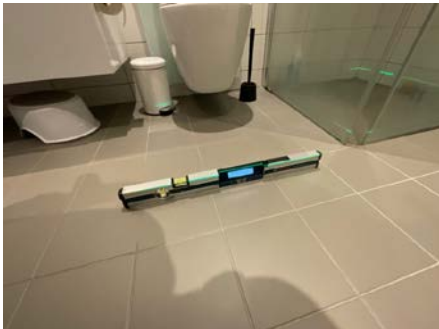
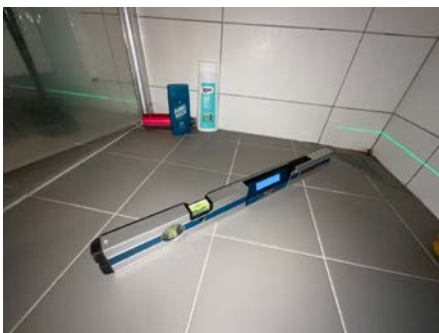
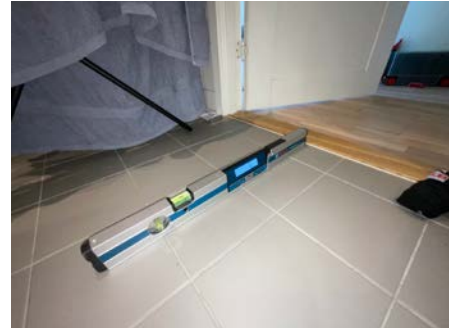
4. ETASJE > BAD/VASKEROM

- Det er påvist avvik i fallforhold til sluk i forhold til krav i forskrift på byggetidspunktet.

Det er et mindre avvik på fallforhold lokalt i nedsenket dusjgrube, fall i nedsenk skal minimum være 1:100 fallforhold, dvs 1 cm per meter, men målt til ca 1:200 fallforhold, dvs ca 5 mm per meter.

Gulvet har ikke 1:100 fall på hele gulvflaten, tettesjiktet er ikke ført 15mm opp over ferdig flislagt gulvflate ved terskel. Dette er et avvik i forhold til forskriftskrav. Gulvet har fall mot sluk, og vil trolig fungere etter hensikt.

Dersom fallet utenfor dusjsonen er mindre enn 1:100, skal det være minimum 15 mm membranoppkant ved dørterskel. Membranhøyden ved terskelen måles fra overkant av flisene/golvbelegget i våtrommet. TEK-17 (dagen forskrift) gir anledning til å bygge badegulv uten fall, forutsatt at det er minimum 1:50 fallforhold i dusjsone, og at det er 15 mm tett oppkant ved dør. Gulv tilfredsstiller kravet til TEK-17 med unntak av det ikke er 15 mm membran oppkant over flisgulv ved dør og avvik på lokalfall i nedsenket dusjgrube.

Ingen tiltak sett på som nødvendig på grunn av kostnad for utbedring av fall vil medføre. Avviket kan medføre at vann ligger noe lengre før det renner til sluk eller fordampet vekk.

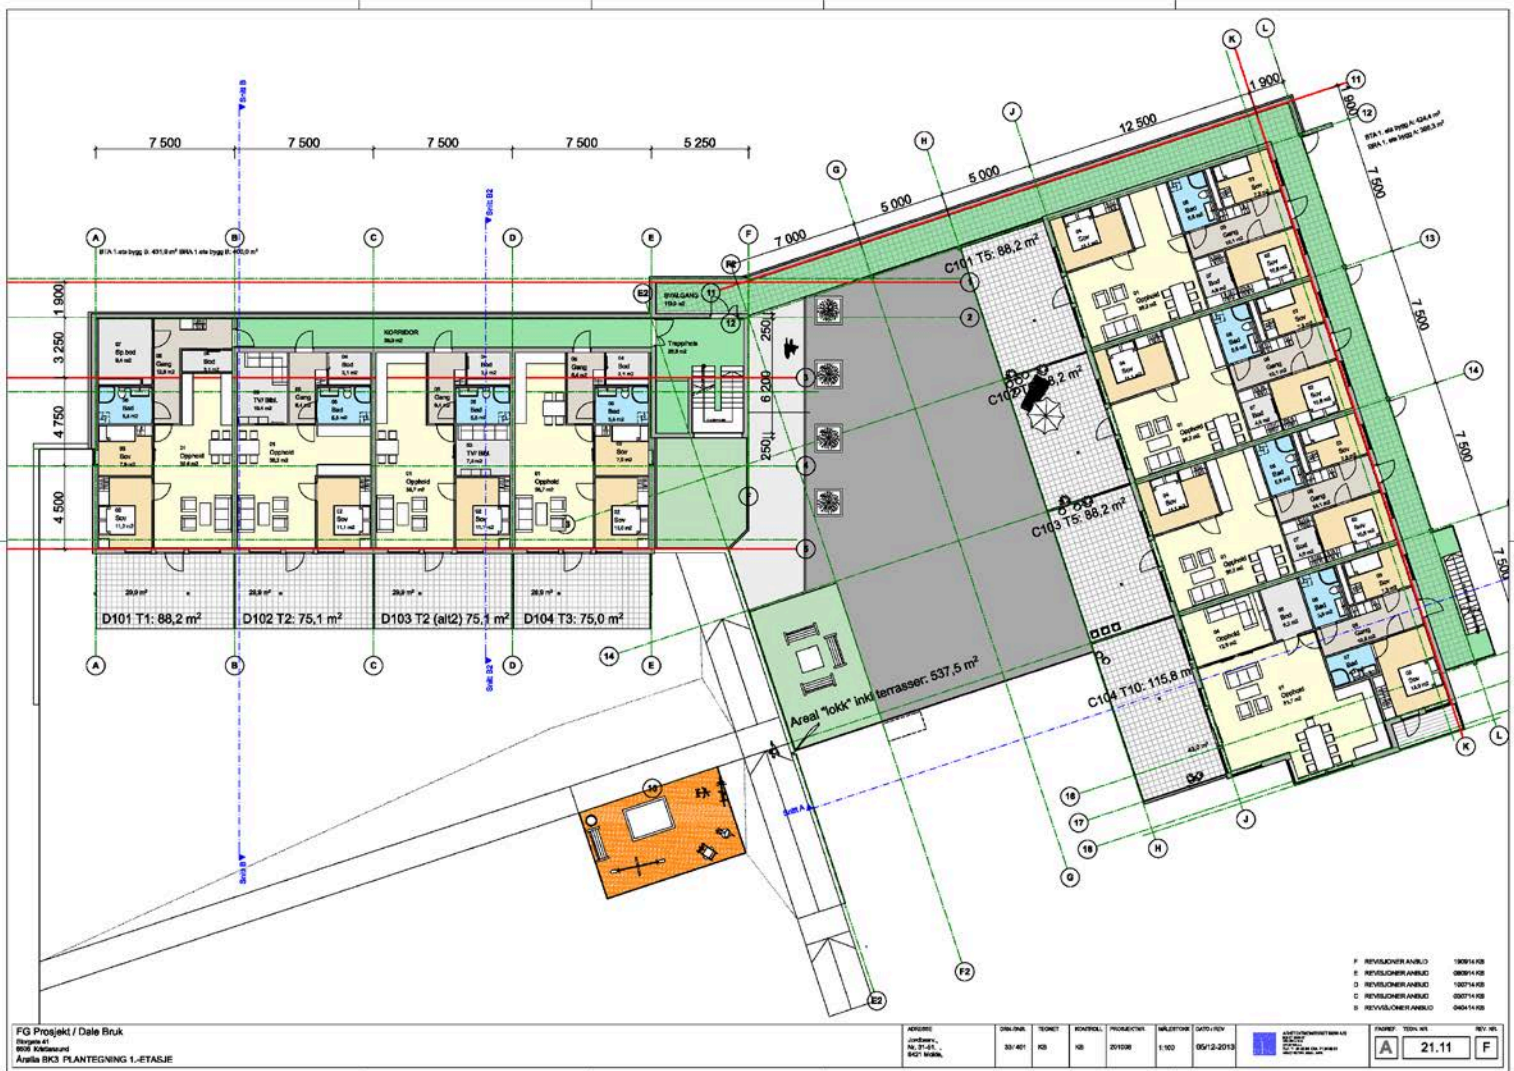
FG Prosjekt / Dale Bruk
 Etasje: 1
 3000 Kildebakk
 Areala BK3 PLANTEGNING 1.-ETASJE

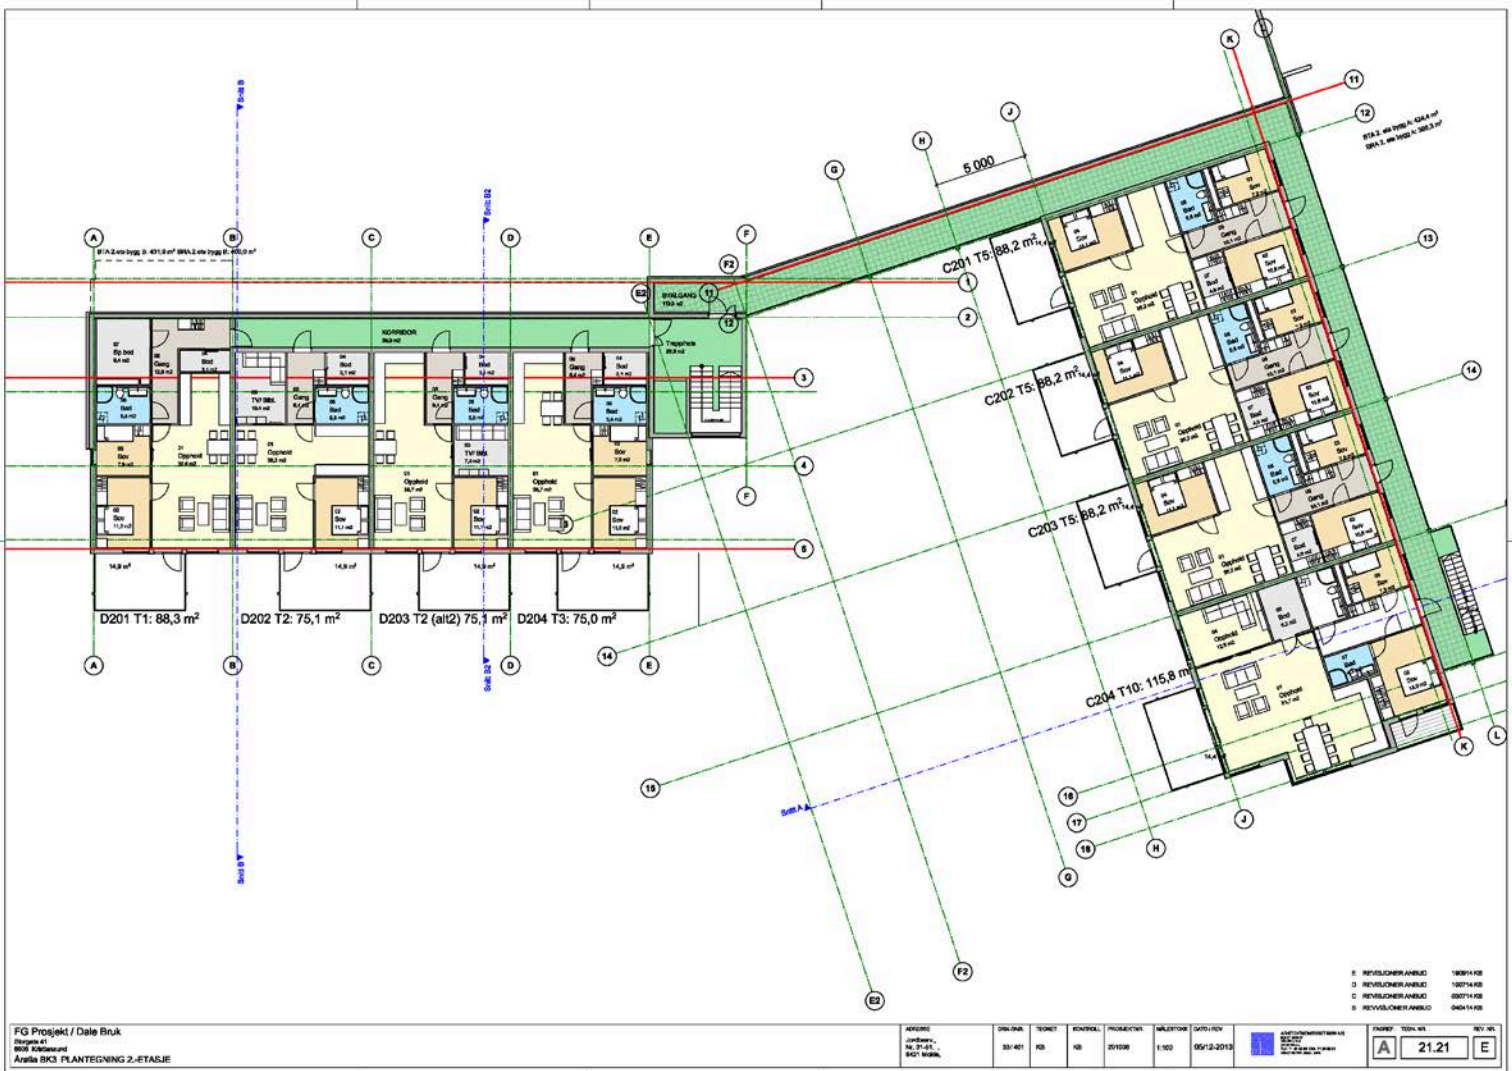
FG Prosjekt / Dale Bruk
 Etasje 2
 2008 Kildebunden
 Arealis BK3 PLANTEGNING 2.-ETASJE

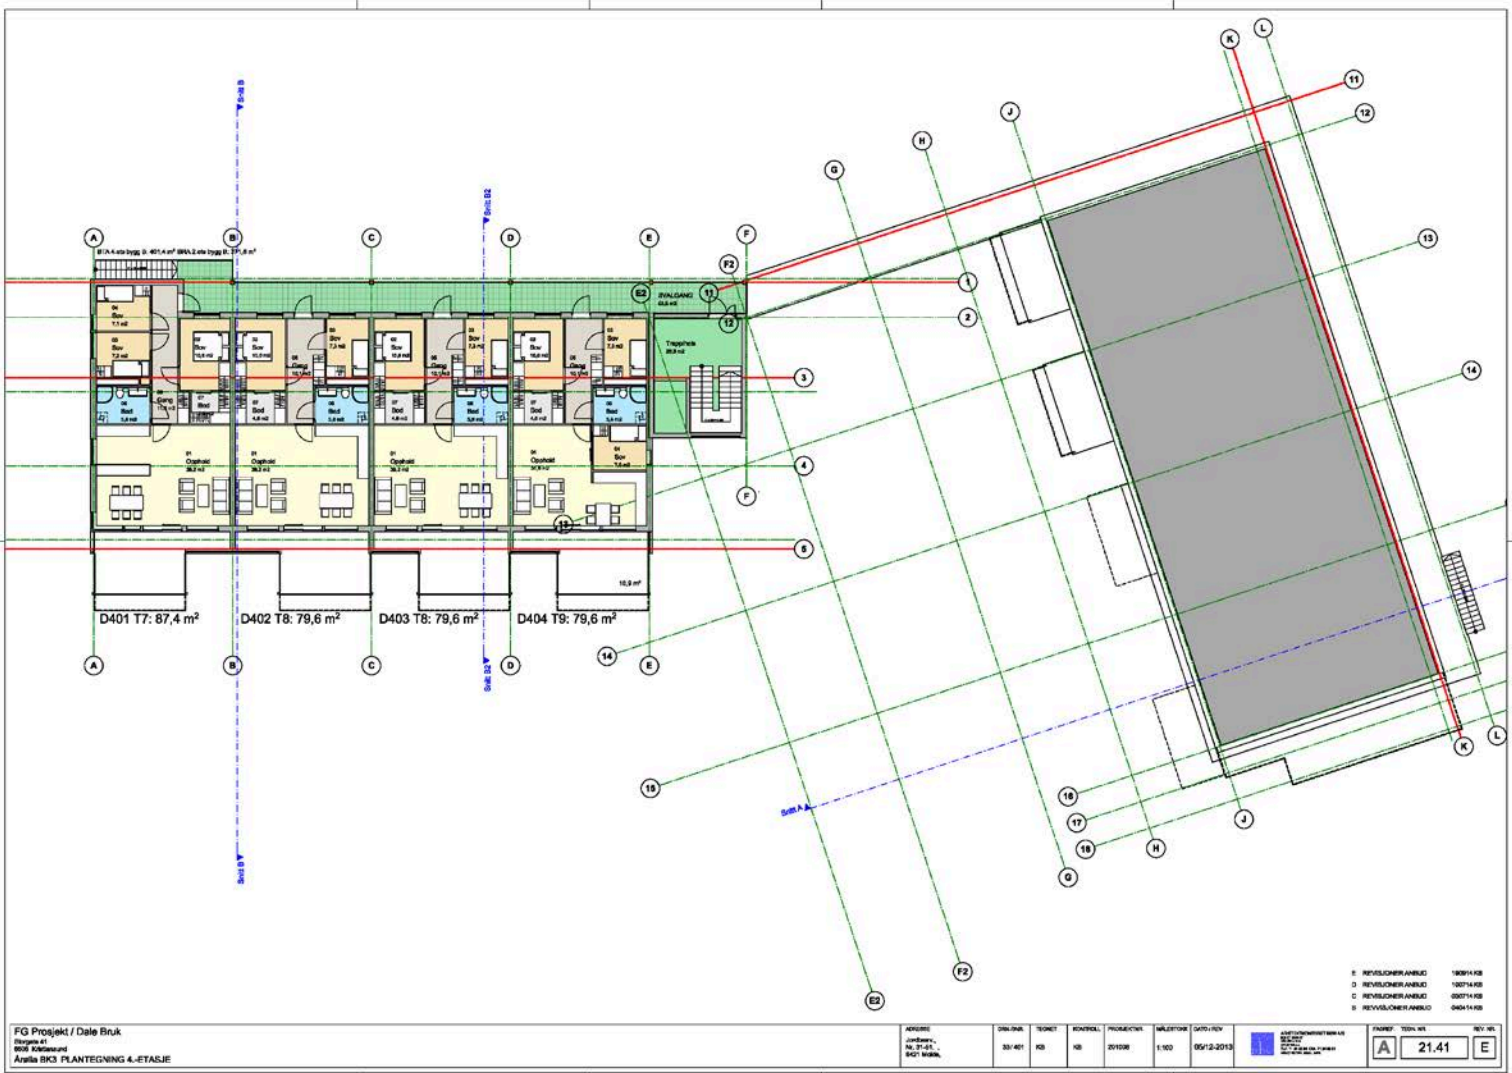
FG Prosjekt / Dale Bruk
 Prosjekt nr.
 2008 Kildestrand
 Arealis BK3 PLANTEGNING 4.-ETASJE
