KRISTIANSUND N

Sjursvikveien 1A

Andelsleilighet | BRA-i/BRA Total 73/79 kvm | 1 soverom

# Tilstandsrapport

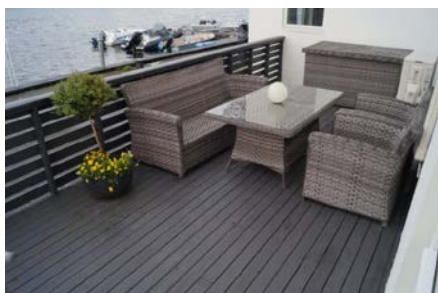
#### Beskrivelse

Det er terrasse/platting på terreng som ligger inntil boligen.

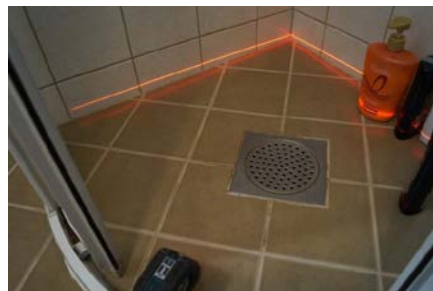
Det er registrert mangelfullt fall mot sluk. Gulvet har stedvis fall mot terskel ved dusjonen, og terskelen begrenser vannets naturlige avrenning til sluk. Hele gulvflaten har dermed ikke tilfredsstillende avrenning til sluket. Vann ledes ikke til sluk på en tilfredsstillende måte.

Det er stedvis registrert symptomer i form av misfarging i flisfuger og saltutslag. Forholdene kan være forenlige med langvarig fukt- og vannbelastning fra bruk, men årsaken er ikke nærmere fastslått.

Mangelfullt fall mot sluk innebærer økt risiko for at vann blir stående på gulvet og ikke ledes effektivt til sluk ved dusjing eller vannsøl. Dette kan øke belastningen på gulv og fuger og medføre risiko for vanninntrenging dersom tettesjiktet ikke er intakt.

Våtrommet bør renoveres. Ved renovering bør det etableres tilfredsstillende fall mot sluk, slik at vann fra hele våtrommets gulv ledes til sluk. Tettesjikt, sluk og våtsoner bør utføres i henhold til gjeldende krav og dokumenteres.

Kostnadsestimat: 100 000 - 200 000

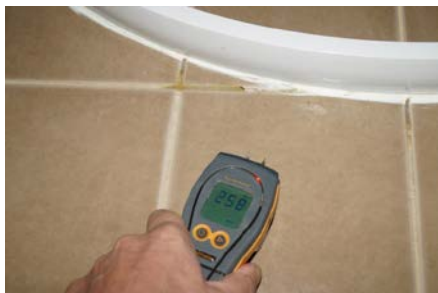
Det er registrert forhøyede fuktindikasjon i flislagt gulv i et begrenset område ved dusjområde/sluk. På grunn av våtrommets alder, påviste fuktindikasjon og manglende dokumentasjon på oppbygning og utførelse, vurderes det å være økt risiko for fuktrelaterte skader. Det anbefales nærmere undersøkelser for å avklare årsak og omfang. Våtrommet må påregnes rehabilitert.

Det er registrert forhøyede utslag ved fuksøk i det flislagte gulvet ved og like utenfor dusjhjørnet.

Fuktindikatoren gir indikative utslag og kan ikke benyttes til å fastslå det faktiske fuktinnholdet i underliggende konstruksjoner. Utslagene kan påvirkes av blant annet materialtype, overflate og eventuell bruksfukt. Det kan derfor ikke fastslås om de registrerte utslagene skyldes normal bruksfukt fra dusjing, eller om de kan være knyttet til fuktforhold i underliggende konstruksjoner.

Innsetting av dusjkabinett kan vurderes som et midlertidig risikoreduserende tiltak for å begrense direkte vannbelastning på gulv og veggflater. Dette må ikke anses som en utbedring av de registrerte forholdene. Våtrommet bør på sikt renoveres med tilfredsstillende fall, tettesjikt og utførelse i henhold til gjeldende krav.

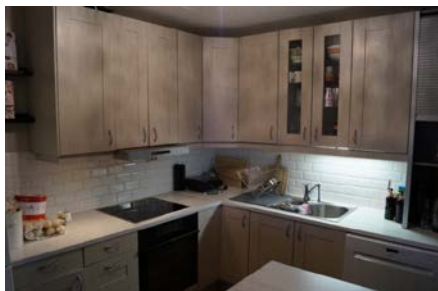
##### Beskrivelse

Kjøkkeninnredningen har profilerte fronter og benkeplate i laminat. Det er etablert kjøkkenøy. Det er oppvaskmaskin, platetopp og stekeovn.
