Fagerlivegen 8D

Pen og trivelig 3-roms borettslagsleilighet |
Innglasset balkong | Nærhet til NTNU og NMK |
Parkering

Befaringsdato: 27.01.2026

Tilstandsrapport

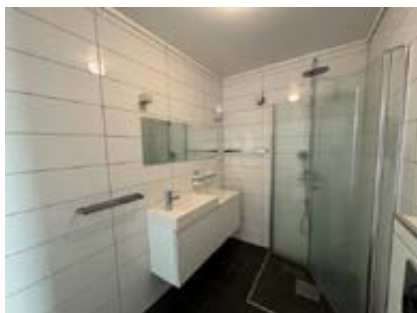
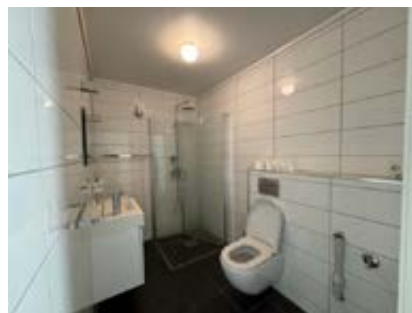
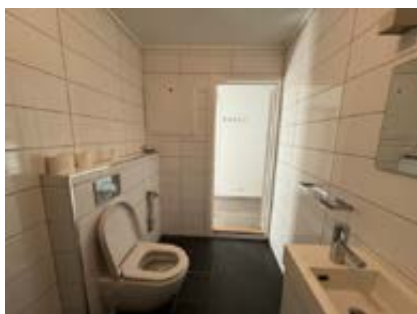
UNDERETASJE > BAD/VASKEROM

- Det er påvist at noen fliser har bom (hulrom under).
- Det er påvist sprekker i fliser.

Det er påvist hulrom under enkelte av flisene, men det er ikke registrert løse fliser eller sprukne fuger. Én flis ved dusjen har en liten sprekk.

- Selv om bom eller hull lyd ikke alltid er et umiddelbart problem, bør det overvåkes nøye før eventuell utvikling i sprekker i flisfuger e.l. oppstår. Dette må en foreta tiltak for, for å begrense utviklingen.
- Skadet flis er i et område hvor den kun utgjør et estetisk avvik.

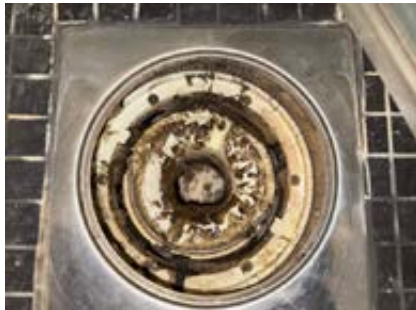
UNDERETASJE > BAD/VASKEROM

TG 2 Sanitærutstyr og innredning

- Det er påvist riss/sprekker i utstyr på våtrommet.
- Det er observert små riss i overflaten på servanten.

- Riss er vanligvis overfladiske skader i servantens overflate eller glasur. Konsekvensene av riss er hovedsakelig kosmetiske.

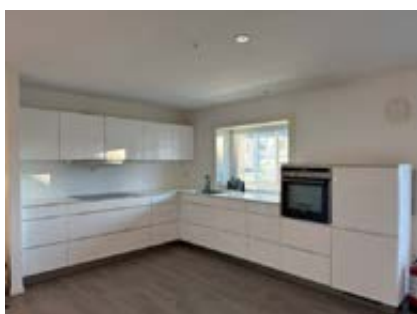
UNDERETASJE > STUE/KJØKKEN

Avtrekk
