# Stemlandveien 7 Valnesfjord

STOR OG FLOTT ENEBOLIG- OPPUSSET 2017-2026

**Eldre bygning ombygget til enebolig i 1992, 4.  
Betydelig oppusset 2017-2026. Nytt bad 2018. Ny  
kjøkkeninnredning 2024**

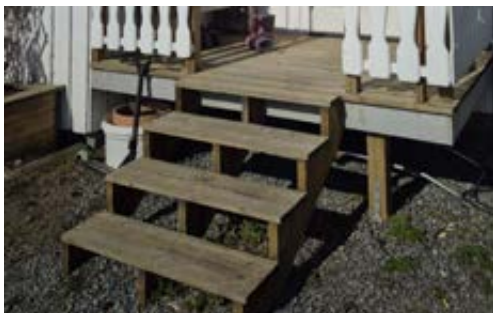
Trapp ned fra trappeavsats. Denne er uten rekkverk og håndlist.

- Det bør gjennomføres radonmålinger.
- Rekkverk for utvendige trapper må monteres for å lukke avviket.

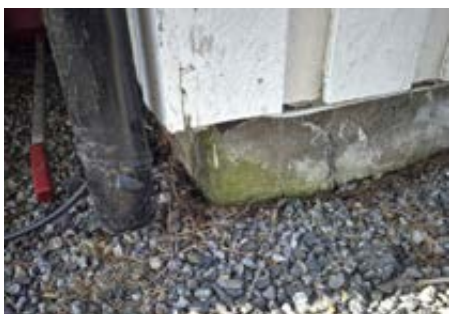
Fra krypkjeller.

- Grunnmuren har sprekkdannelser.

Registrert en sprekk i tilbygg. Huseier sier muren beveger seg noe ved sprekk, telehiv.

Sprekken synes stabile.
