Dubberget 9A

STAVANGER

DUBERGET 9A

Befaringsdato: 25.02.2026

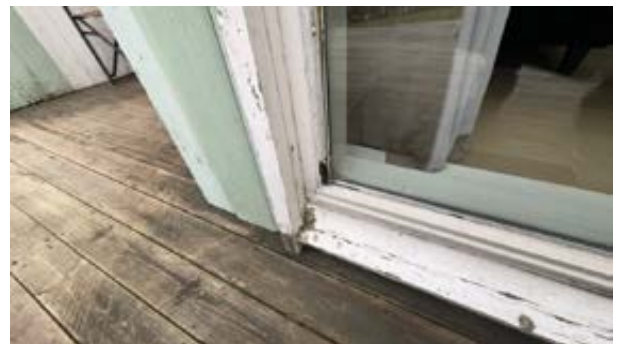
TG 2 Veggkonstruksjon

- Det er påvist spredte råteskader i bordkledningen.

- Råteskader i bordkledningen kan fortsette å utvikle seg både i tilliggende bordkledning og til bakenforliggende veggkonstruksjon, dersom en ikke foretar tiltak.

Råteskadet bordkledning bør skiftes ut for å hindre videre utvikling av råte og for å unngå skade på underliggende konstruksjoner. Dersom tiltak ikke iverksettes, er det økt risiko for fuktskader og redusert levetid på veggkonstruksjonen.

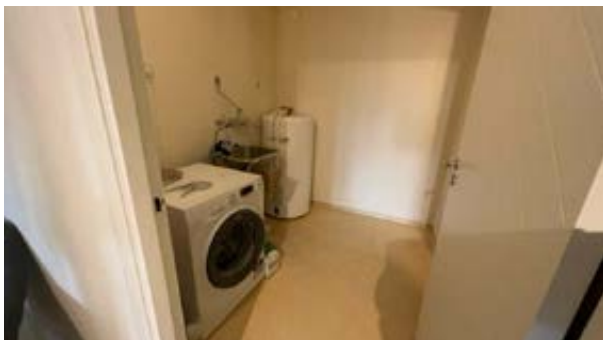
- Det er påvist avvik i fallforhold til sluk i forhold til krav i forskrift på byggetidspunktet.
- Målinger viser at det ikke er fall til sluk (motfall).

Det bør etableres tilstrekkelig fall mot sluk for å sikre at vann ledes effektivt bort fra gulvet. Manglende fall kan føre til at vann blir stående på gulvet, økt risiko for vannskader i tilstøtende konstruksjoner, samt redusert sklisikkerhet og funksjonalitet i rommet. Et våtrom med manglende/reduisert fall til sluk blir mindre funksjonelt og sikkert for brukeren. Dette kan medføre stående vann på gulvet, vann som ikke ledes effektivt til sluket, økt risiko for at vann renner ut av rommet og redusert sklisikkerhet på gulvet.

Kostnadsestimat: 100 000 - 200 000

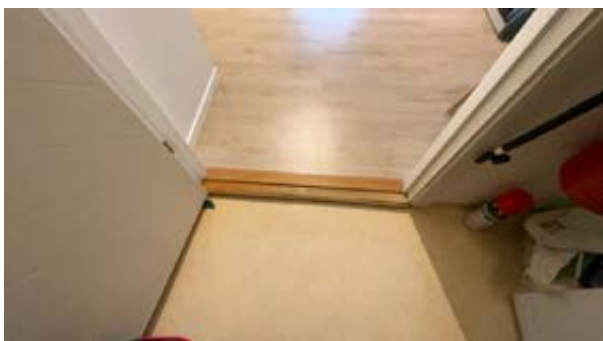
TG 3 Tilliggende konstruksjoner våtrom

Hulltaking er foretatt og det er påvist avvik i hulltakingen. Hulltaking er foretatt internt i vaskerom mot grunnmur.

- Den valgte konstruksjonsutførelse gir økt fare for skader.

- Det må foretas tiltak for å lukke avviket.

Det bør iverksettes tiltak for å utbedre avviket som er avdekket ved hulltaking, da dagens konstruksjonsutførelse medfører økt risiko for fuktskader i tilstøtende konstruksjoner. Dersom tiltak ikke gjennomføres, kan det oppstå ytterligere skader på bygningen, med påfølgende økte utbedringskostnader.

Kostnadsestimat: 100 000 - 200 000

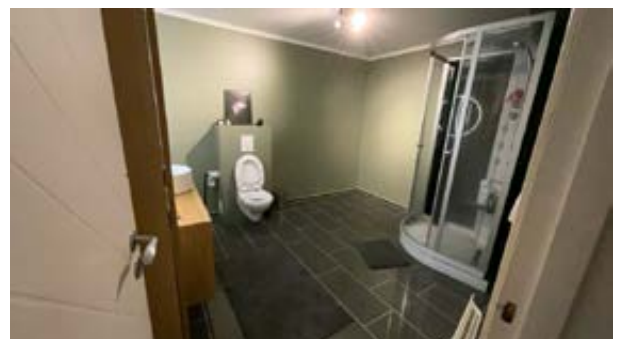
- Det er påvist at høydeforskjell fra topp slukrist til gulv/synlig topp membran ved dørterskel er mindre enn 25 mm.
- Det er påvist at noen fliser har bom (hulrom under).
- Det er påvist avvik i fallforhold til sluk i forhold til krav i forskrift på byggetidspunktet.

- Til tross for avviket i fall/høydeforskjell til sluk, vil gulvet fortsatt kunne lede vann mot sluket, men med redusert effektivitet. Dette kan potensielt øke risikoen for vannansamling i enkelte områder av badet.
- Selv om bom eller hullyd ikke alltid er et umiddelbart problem, bør det overvåkes nøye før eventuell utvikling i sprekker i flisfuger e.l. oppstår. Dette må en foreta tiltak for, for å begrense utviklingen.

Det bør foretas utbedring av fallforhold og eventuelle fliser med bom bør vurderes nærmere og utbedres ved behov.

Dersom tiltak ikke utføres, kan redusert fall mot sluk føre til vannansamling på gulvet og økt risiko for fuktskader. Hulrom under fliser kan medføre at fliser løsner eller sprekker over tid, noe som kan gi ytterligere skade på gulvets tettesjikt.

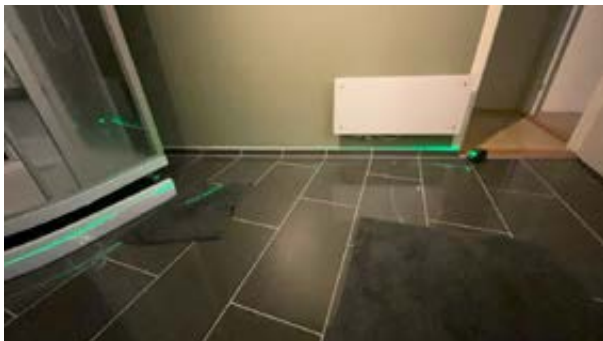
TG 2 Sluk, membran og tettesjikt

- Eldre sluk av plast er ofte utsatt for lekkasjer og særlig i overganger. Eventuelle lekkasjer kan medføre fuktskader på tilliggende konstruksjoner.
- Overvåk tilstanden jevnlig. For å få tilstandsgrad 0 eller 1 må tettesjiktet skiftes ut, men tidspunktet for når dette er nødvendig er vanskelig å si noe om.

Membran og sluk bør overvåkes jevnlig, og det må påregnes at disse må skiftes ut på sikt for å unngå lekkasjer og fuktskader i tilstøtende konstruksjoner. Risikoen ved videre bruk er at eldre membran og sluk kan miste sin tetthet, noe som kan føre til vanninntrengning og skade på bygningen.
