Rotmyrvegen 21

VIGRA

Tilstandsrapport

ENEBOLIG

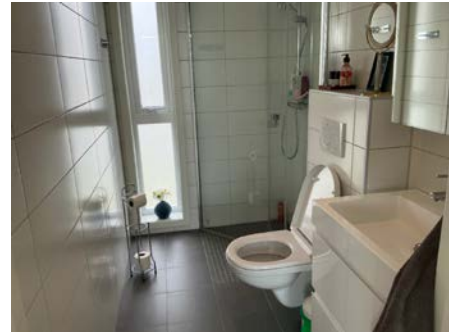
Oversikt bad 2.etasje

Bad er fra byggeår, det foreligger ikke dokumentasjon på uavhengig kontroll, utover ferdigattest.

Badet har flislagt gulv med gulvarme, flislagte vegger og malte innvendige tak, med innfelt spottbelysning. Badet har dusjvegger, vegghengt toalett og innredning med servant

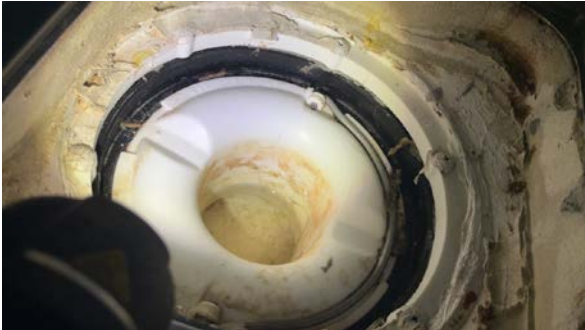
Sluk bad 2.etasje

Det er plastsluk og smøremembran med ukjent utførelse. I følge avklaring fra Direktoratet for byggkvalitet (DIBK) anses ferdigattest som tilstrekkelig dokumentasjon for at uavhengig kontroll av våtrommets tettesjikt er gjennomført i samsvar med kravene. Vurdert utifra alder, materiale og observasjoner i sluk.

Hulltaking er foretatt uten å påvise unormale forhold. Hulltaking er foretatt fra soverom bak dusj. Fuktvotemåling (vekt%) i konstruksjonen ble målt til 8, tørt treverk.

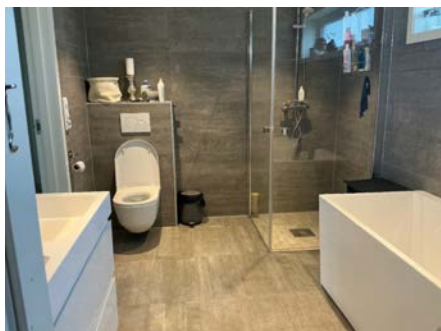
Oversikt bad 1.etasje

Bad er fra byggeår, det foreligger ikke dokumentasjon på uavhengig kontroll, utover ferdigattest.

Badet har flislagt gulv med gulvarme, flislagte vegger og malte innvendige tak, med innfelt spottbelysning. Badet har dusjvegger, badekar vegghengt toalett og innredning med 2 servanter.

- Det er vindu/dør med ikke fuktbestandige materialer i våtsonen (ved vask, dusj, badekar, osv.), løsningen eller byggematerialet er uegnet.

Det er hullrom under enkelte fliser, men ikke påvist synlige tegn til oppsprekking av flisfuger e.l.

- Uegnete materialer må fuktbeskyttes/utskiftes.

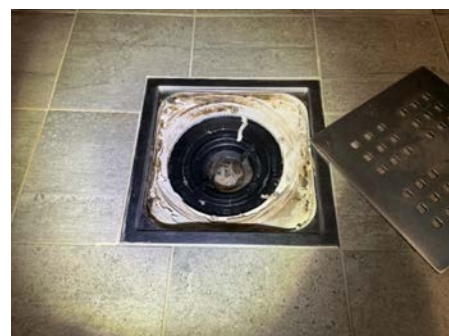
Sluk dusjsone i bad i 1.etasje

Det er 2 plastsluker og smøremembran med ukjent utførelse. besiktiget sluk i dusjsone. I følge avklaring fra Direktoratet for byggkvalitet (DIBK) anses ferdigattest som tilstrekkelig dokumentasjon for at uavhengig kontroll av våtrommets tettesjikt er gjennomført i samsvar med kravene. Vurdert utifra alder, materiale og observasjoner i sluk.

Hulltaking er foretatt uten å påvise unormale forhold. Hulltaking er foretatt fra vaskerom bak dusjnise. Fuktkvotemåling (vekt%) i konstruksjonen ble målt til 8, tørt treverk.

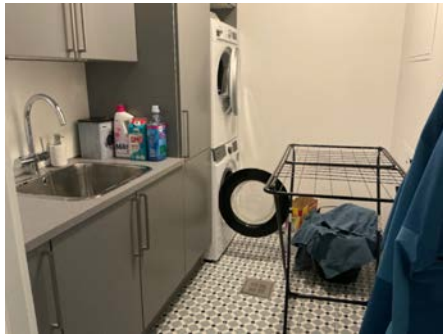
oversikt vaskerom

Vaskerom er fra byggeår, det foreligger ikke dokumentasjon på uavhengig kontroll, utover ferdigattest. Vaskerom har flislagt gulv med gulvvarme, malte vegger og malte innvendige tak. Det er innredning med malte grå overflater, laminat benkeplate med nedfelt skyllekar. Det er opplegg for vaskemaskin og tørketrommel. Rør i rør skap og sikringsskap er montert i rommet.

- Gjennomføre ytterligere undersøkelser og foreta utbedring av skade.
- Dersom tiltaket ikke utføres, kan dette over tid føre til at flisene løsner eller sprekker, spesielt ved belastning eller bevegelser i konstruksjonen.

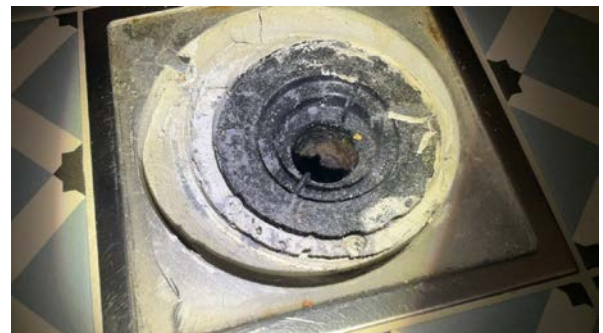
Sluk vaskerom

Det er plastsluk og smøremembran med ukjent utførelse. I følge avklaring fra Direktoratet for byggkvalitet (DIBK) anses ferdigattest som tilstrekkelig dokumentasjon for at uavhengig kontroll av våtrommets tettesjikt er gjennomført i samsvar med kravene. Vurdert utifra alder, materiale og observasjoner i sluk.

Hulltaking er foretatt uten å påvise unormale forhold. Hulltaking er foretatt fra soverom bak skyllekar. Fuktkvotemåling (vekt%) i konstruksjonen ble målt til 8, tørt treverk.

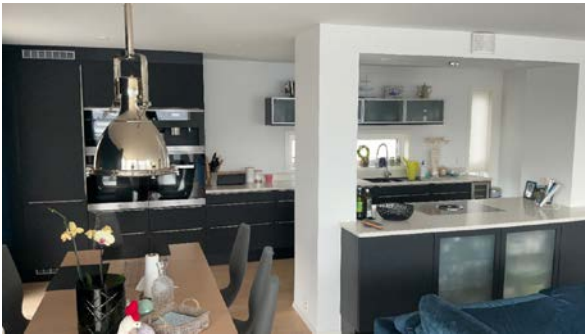
Oversikt kjøkken

Kjøkkenet har innredning med mørke glatte fronter. Benkeplaten er av stein. Det er integrert kjøl/fryseskap, oppvaskmaskin, induksjonstopp, vinskap, kaffemaskin, micro og 2 stekeovner. Det er montert vannstoppsystem og komfyrvakt.
