# Brendlivegen 6

**Nøkkelen til fjellet - rimelig hytte nær skiløyper, fjellvann og Spåtind**

# Tilstandsrapport

## FRITIDSBOLIG

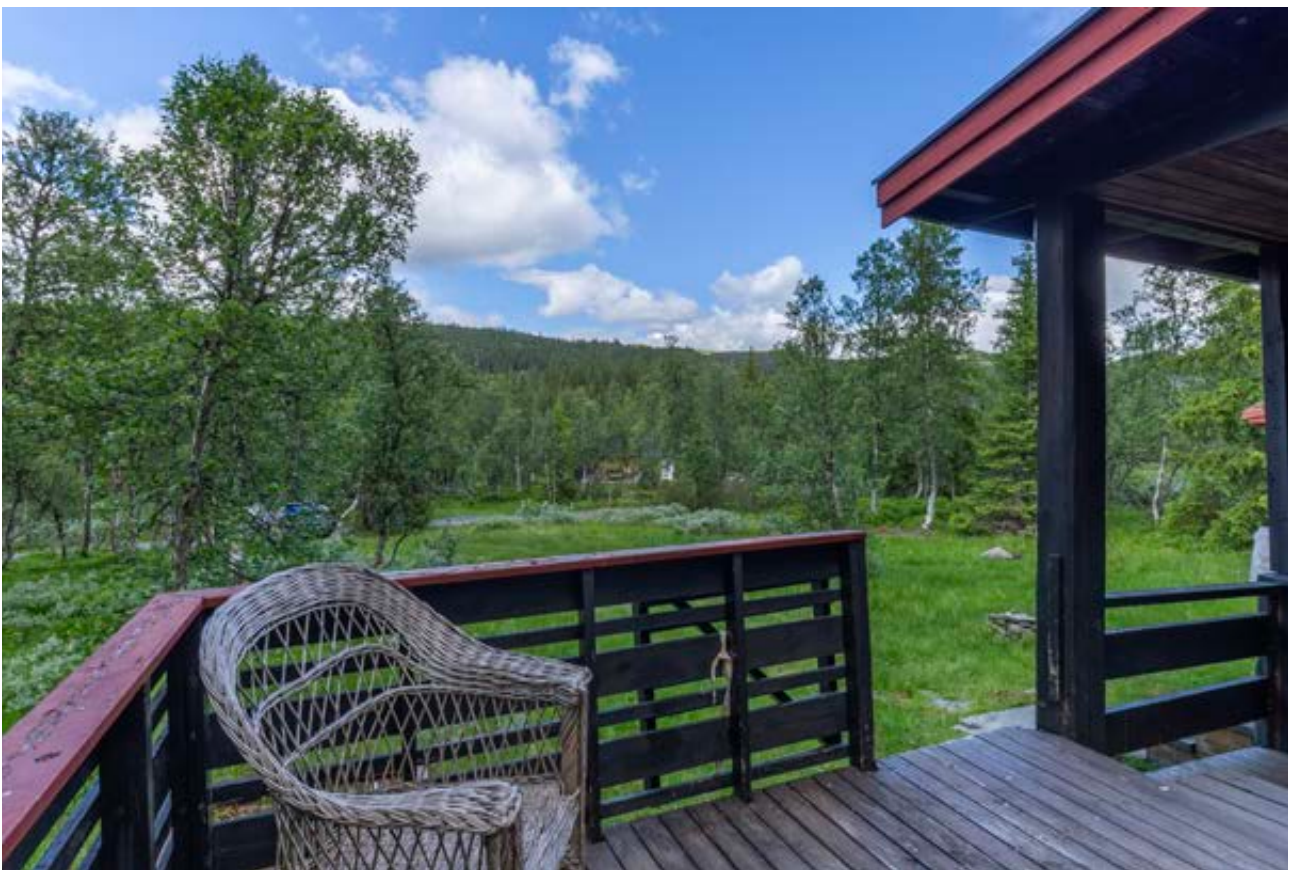
Terrassen er bygget på en stabil understøttende konstruksjon og gir gode muligheter for utendørs opphold med flott utsikt.

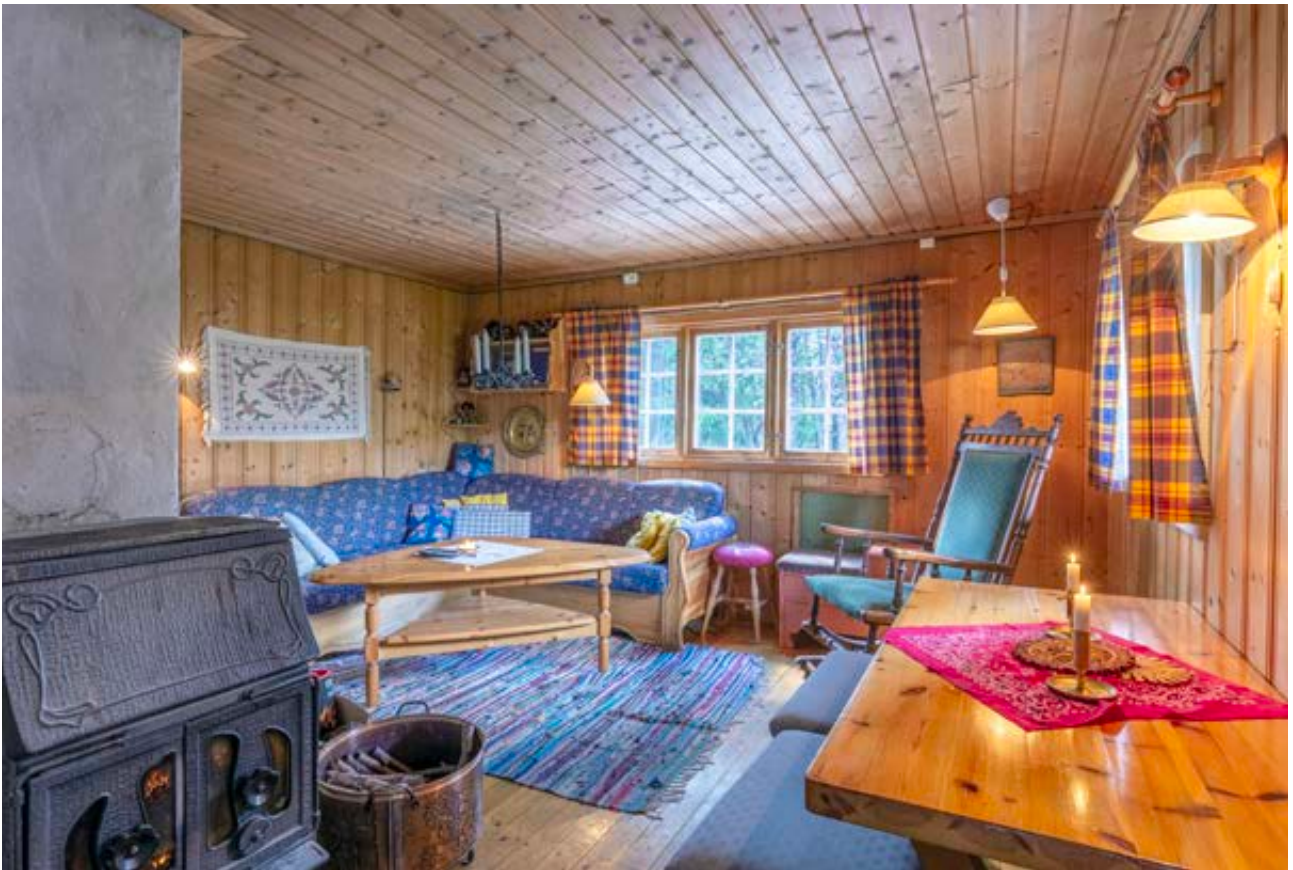
Mursteinspipe med peisovn gir effektiv oppvarming og en koselig stue med gode vindusflater som gir naturlig lys og fin utsikt.

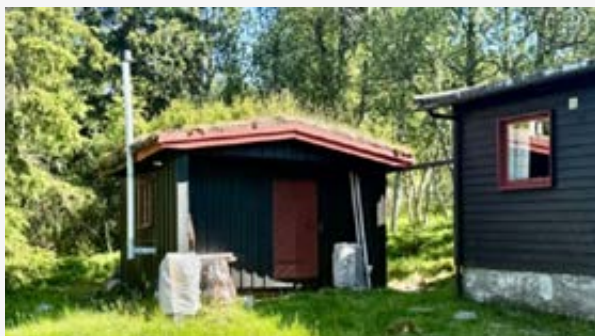
### Uthus

Bygningen benyttes til rom for oppbevaring og eget rom for forbrenning toalett.
