# Gartnerivegen 19B

ÅLESUND | ÅSE

**Romslig enebolig med flott beliggenhet på Åse –  
familievennlig område, god planløsning og stor  
terrasse**

Befaringsdato: 28.01.2026

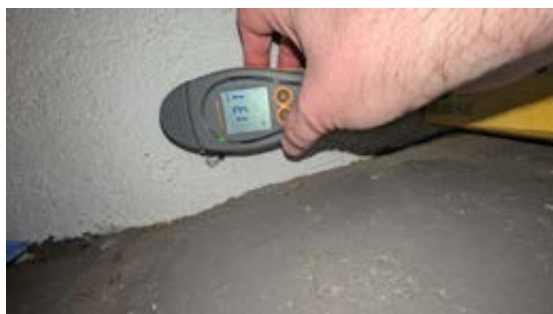
- Underetasje er i delvis innredet med utforede trevegger mot lecavegger. Deler mot nord og øst ligger mot tilbakefylt terreng.
- Hulltaking er ikke foretatt. Rommet har en konstruksjon som gjør hulltaking unødvendig.
- Overflatemålinger viste ingen utslag på fukt i vegg i boden eller på badet.

Selv om målingene ikke viste utslag på fukt ved punktet der elektrodene ble brukt, kan fuktinnholdet variere andre steder i vegg. Lokal måling gir kun informasjon om den spesifikke delen av vegg som ble testet, og det kan derfor være fuktproblemer andre steder som ikke ble fanget opp.

Fuktmåling på vegg i boden. (tørt)
