# Herman Foss' gate 14B

# Tilstandsrapport

## LEILIGHET H0101

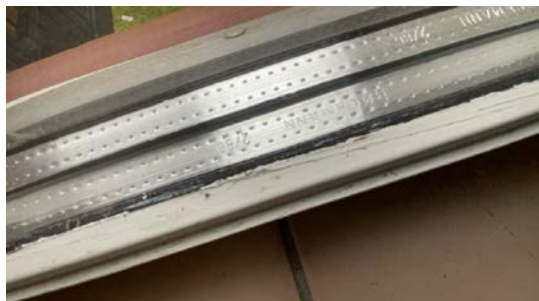
Produksjonsår

Bygningsdelen har skjulte løsninger og kan ha en feil/skade som ikke er synlig, ut i fra alder/gjenværende brukstid kan det være sannsynlighet for skjulte feil. Normal tid før utskifting av trevindu er 20 - 60 år.

Vinduer som nærmer seg eller har passert normal brukstid kan ha redusert isolasjonsevne og dårligere tetthet mot trekk. Slitasje på pakninger/karm kan medføre varmetap. Det kan være skjulte skader som ikke er synlige uten inngrep. Kjøper bør påregne vedlikehold, reparasjon eller utskifting på sikt grunnet alder. Normal tid før utskifting av trevindu er 20 - 60 år.

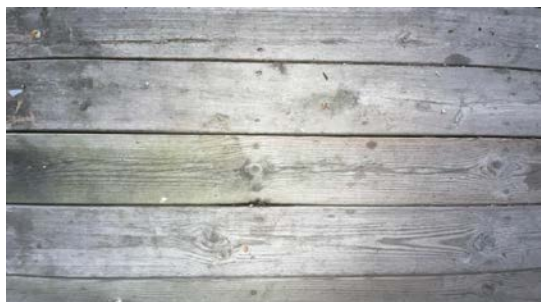
Overflater

Det er stedvis mosedannelse på og sprekker i terrassebord.

Forholdet kan gi økt nedbrytning av treverket og redusert levetid over tid. Rengjøring, vedlikehold og utskifting av skadede bord bør påregnes for å sikre tilfredsstillende funksjon og varighet.

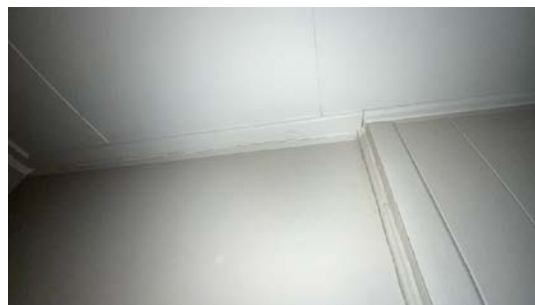
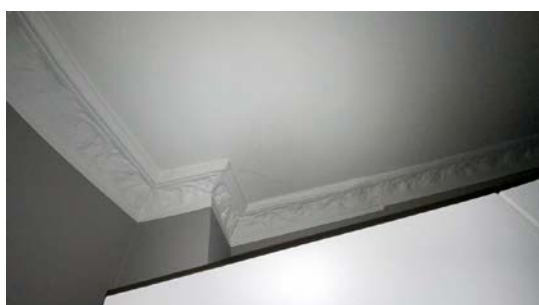
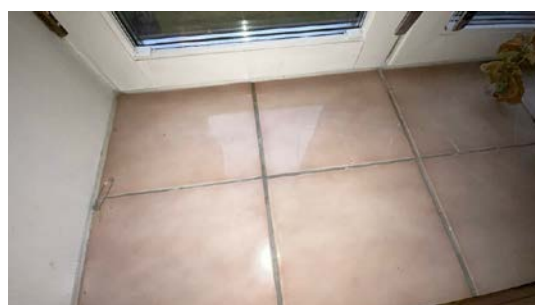
Det er registrert riss i tak og veggflater.

Det er registrert svelling, sprekker og knirk i gulvflater.

Det er registrert sprekker i fliser i vinduskarm.

Forholdene vurderes som aldersrelatert slitasje og kan gi redusert overflatekvalitet og videre nedbrytning over tid. Vedlikehold og stedvis utbedring bør påregnes for å sikre tilfredsstillende funksjon og varighet.

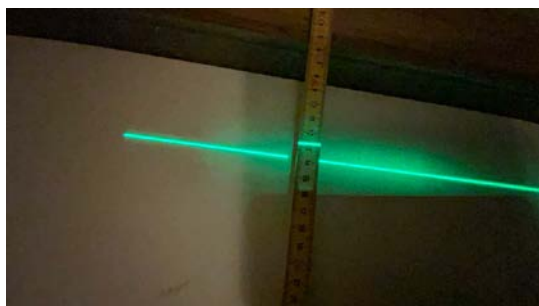
Høydeforskjell (entré)

Lokalt avvik er målt til ca: 30 mm

Totalt avvik er målt til ca: 30 mm

- Det er målt høydeforskjell på mellom 15-30 mm gjennom hele rommet. Tilstandsgrad 2 gis med bakgrunn i standardens krav til godkjente måleavvik.
- Målt høydeforskjell på over 20 mm innenfor en lengde på 2 meter. Tilstandsgrad 3 gis med bakgrunn i standardens krav til godkjente måleavvik.
- Målt høydeforskjell på over 30 mm gjennom hele rommet. Tilstandsgrad 3 gis med bakgrunn i standardens krav til godkjente måleavvik.
