Blåbærdalen 4

KRISTIANSUND N

**Meget flott og påkostet enebolig på utsiktstomt!

Befaringsdato: 19.02.2026

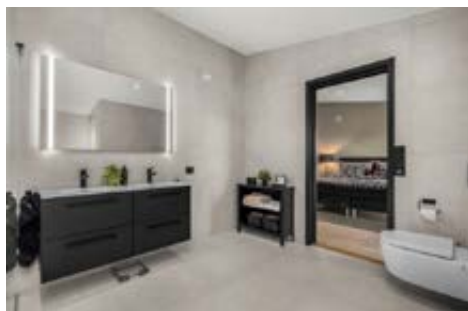
HOVEDETASJE > BAD (HOVEDSOVEROM)

Gulv med fliser og varmekabler, vegger med fliser og himling malt gipsplater.

Vegghengt toalett, dusjsone med glassvegger, dusjgarnityr med takdusj og hånddusj, dobbel servant med baderomsinnredning og speil med integrert belysning, innfelt nisje i dusjsone.

TG 0 Overflater vegger og himling
