# Vesterheim 20

BRATTVÅG | HARAM

**Sentral 2-roms andelsleilighet | Balkong med  
sjøutsikt | Garasje | 2 boder | Ingen  
dokumentavgift**

# Vedlegg

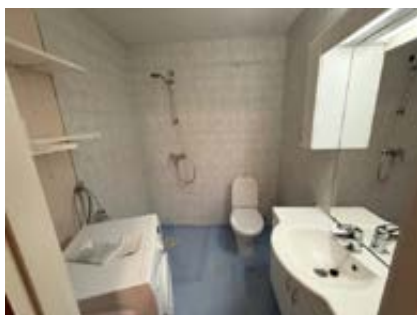
Oversiktbilde bad

Det er påvist større sprekker i gulvbelegget i dusjsonen, og flere tapetskjøter er utette. Overflater og sanitærutstyr har generelt høy slitasjegrad.

Det bør gjennomføres full oppgradering av våtrommet, inkludert utbedring av sprekker i gulvbelegg og utette tapetskjøter, samt utskifting av overflater og sanitærutstyr.

Dersom tiltak ikke utføres, er det økt risiko for vannskader, fuktskader og følgeskader på underliggende konstruksjoner.

**Kostnadsestimat: 200 000 - 500 000**
