Darres gate 40

SKJULT PERLE PÅ GRÜNERLØKKA V/AKERSELVA

Befaringsdato: 22.04.2026

Rapportdato: 06.05.2026

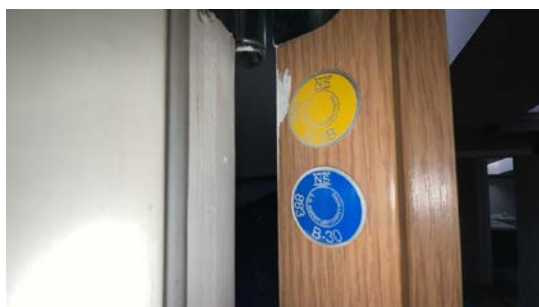
Lyd og brannklassifisering.

Inngangsdør med brann- og lydklassifisering (B30/35 dB).

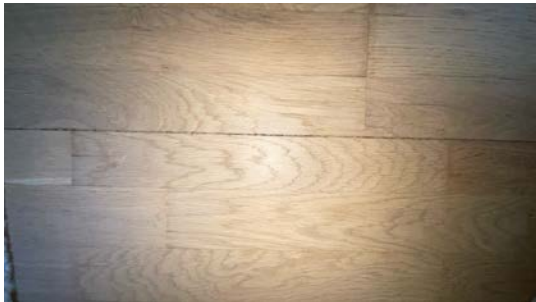
Parkett

Det er registrert sprekker mellom gulvbord.

Overflater med påviste avvik fungerer i dag. Utbedring kan vurderes dersom det er ønskelig.

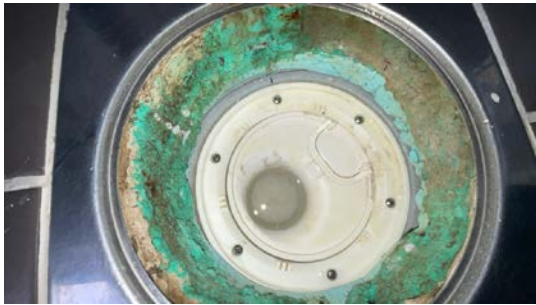
Sluk

Mer enn halvparten av forventet brukstid er passert på membranløsning. Dette medfører økt risiko for lekkasjer og fuktinntrengning til underliggende konstruksjoner. Usikkerhet knyttet til tetthet og resterende levetid.

Vær oppmerksom på at normal levetid for bad er 20-25 år iht. Byggforskerseriens detaljblad.

Overvåk tilstanden jevnlig. For å få tilstandsgrad 0 eller 1 må tettesjiktet skiftes ut, men tidspunktet for når dette er nødvendig er vanskelig å si noe om.

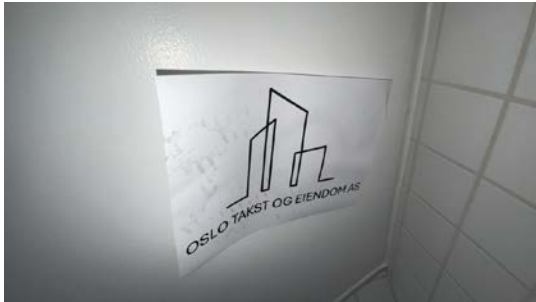
Papirtest

Avtrekk blir kontrollert med papir/ark.

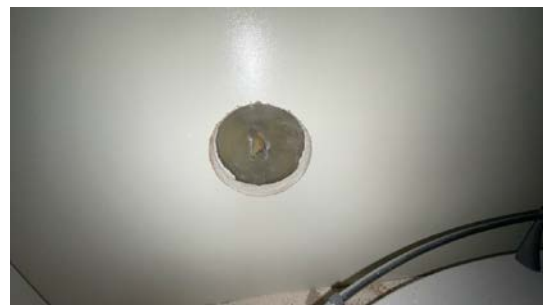
Hulltaking

Bunnsvill var ikke tilgjengelig i borehullet, og det er derfor målt relativ luftfuktighet i veggen.
Isolasjonen er forsøkt skjøvet til side for å oppnå best mulig målepunkt, men begrenset tilgjengelighet kan redusere målenøyaktigheten noe.

Det ble ikke konstatert fukt ved måling.

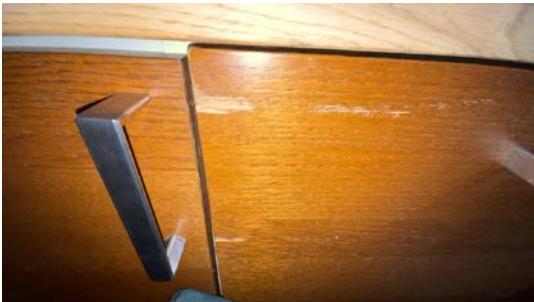
Mindre skader

Enkelte synlige merker og mindre skader er registrert, hvilket er normalt for en brukt bolig og er derfor vurdert som normal bruksslitasje.

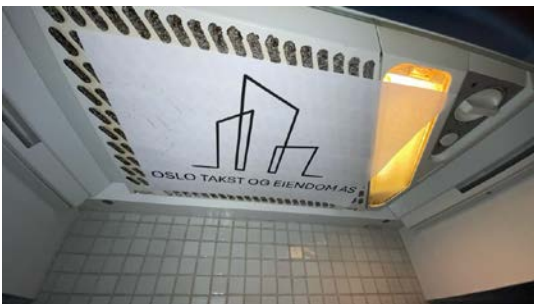
Papirtest

Avtrekksløsning gjennom kjøkkenventilator tilkoblet kanal med motorenhet.

Ventilator blir kontrollert med papir/ark.

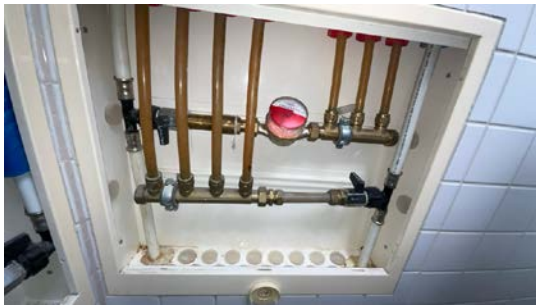
Fordelerskap

• Det er avvik: Rørkursene er ikke merket i fordelerskap.

Manglende merking gjør det vanskelig å identifisere hvilke rør som forsyner de ulike tapstedene. Rørkursene bør merkes tydelig i fordelerskapet, slik at alle kurser lett kan identifiseres.

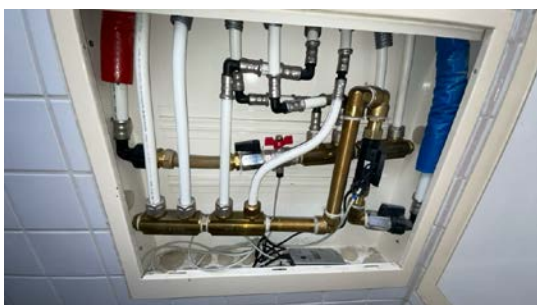
Fordelerskap plassert på bad.

Tilstanden er vurdert ut ifra alder og visuelle observasjoner av synlige rørføringer. Kun boligens innvendige røranlegg er vurdert. Store deler av rørføringer er skjult.

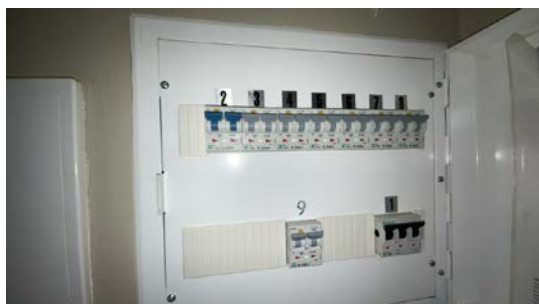
Sikringsskap

Det foreligger ikke samsvarserklæringer/dokumentasjon for anlegget/deler av det innvendige elektriske anlegget i leiligheten.

Det anbefales derfor en utvidet el-kontroll. El-kontrollen kan påvise feil/mangler på anlegget takstingeniøren ikke kan ha funnet ved visuell besiktigelse.

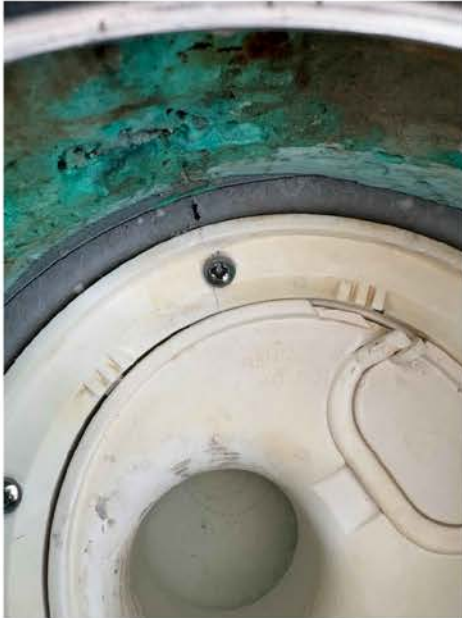
Rift i PVC membran

M-TETT engasjerte membranlegger for å vurdere rift i sveisemembran ved sluk. Skaden ble utbedret med flere lag flytende PVC. Reperasjonen ble ansett som vellykket. Sluttrapport foreligger.

Vi anser reparasjonen som vellykket ihht Alt 1
