# Tastavollen 10

**Fantastisk 4-roms endeleilighet med sjøutsikt |  
Innglasset veranda med gode solforhold | Heis og  
p-plass**

# Tilstandsrapport

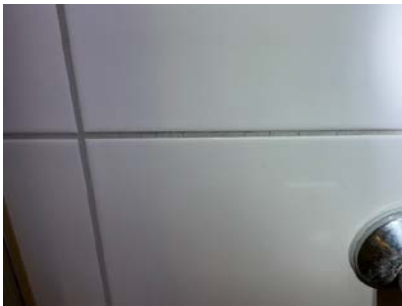
### 1 TG 2 Overflater Gulv

- Det er påvist avvik i fallforhold til sluk i forhold til krav i forskrift på byggetidspunktet.

Fallforholdet i dusjsonen er mindre enn 1:50. Deler av gulvet er flatt uten fall. Ved eventuell lekkasjevann kan det bli liggende igjen noe vann på gulvet.

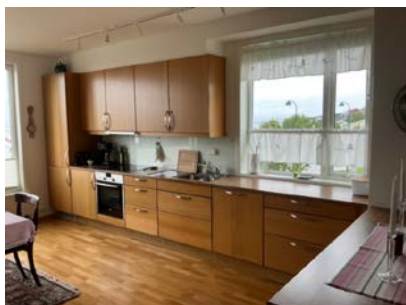
### TG 2 Avtrekk

- Avtrekk kjøkken: pga. garantitid (5 år) er overgått.
- Vannledninger: pga. mer enn halvparten av forventet brukstid er passert. Det er ikke behov for utbedringstiltak siden anlegget fungerer i dag, men ut i fra alder kan skader plutselig oppstå på eldre anlegg.

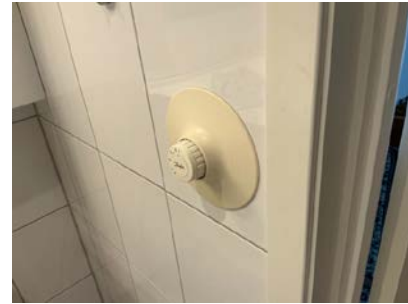
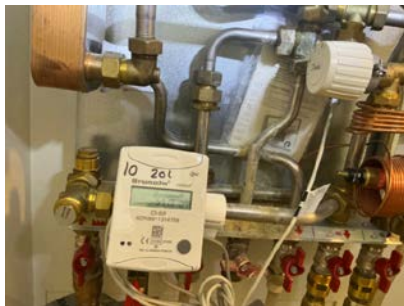
Det anbefales at vannbåren varme kontrolleres av rørlegger for å avdekke årsak til svetting på koblinger og forhindre lekkasjer eller følgeskader. Svetting på koblinger kan indikere begynnende lekkasje, noe som kan føre til vannskader og redusert funksjon på anlegget dersom det ikke utbedres.
