Langeneset 4

RUNDE

Tilstandsrapport

FRITIDSBOLIG

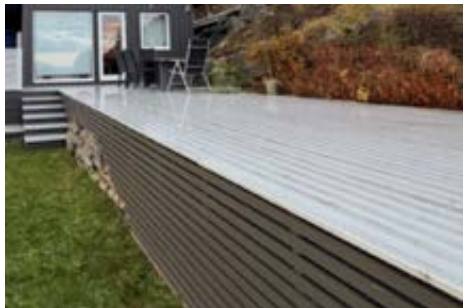
Det mangler rekkverk på deler av terrassen.

- Rekkverk må monteres for å lukke avviket.

Kostnadsestimat: 20 000 - 100 000

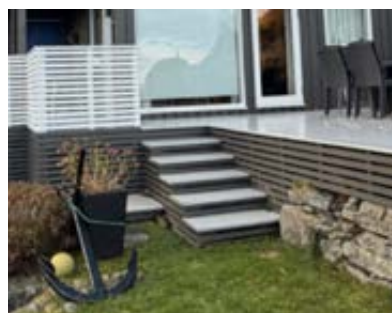
TG 3 Utvendige trapper

- Rekkverk må monteres for å lukke avviket.

Kostnadsestimat: 20 000 - 100 000

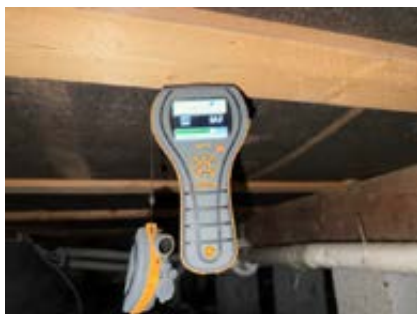
Bygningen har krypkjeller under trebjelkelag og stubbegulv.

Fuktmåling av treverk i krypkjeller. Måleresultat: 16,2 vekt%.

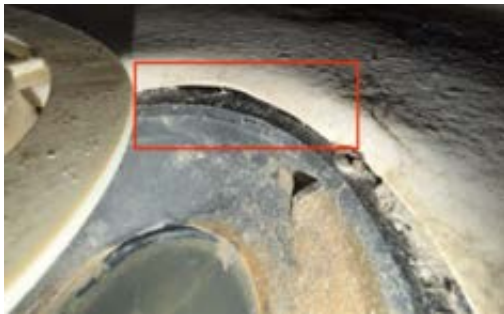
- Våtrommets tettesjikt/membran står foran utbedring/utskiftning.
- Utettheter i tettesjiktet på våtrommet kan føre til fuktskader i bakenforliggende konstruksjoner dersom det ikke blir foretatt tiltak på våtrommets tettesjikt.

Utettheter rundt sluk.

Kostnadsestimat: 100 000 - 200 000
