Møllnveien 46F Fauske

MODERNE OG RIMELIG 3 ROMS SELVEIERLEILIGHET I 2 ETASJE

Tilstandsrapport

8 - MANNSBOLIG - 3 - ROMS LEILIGHET

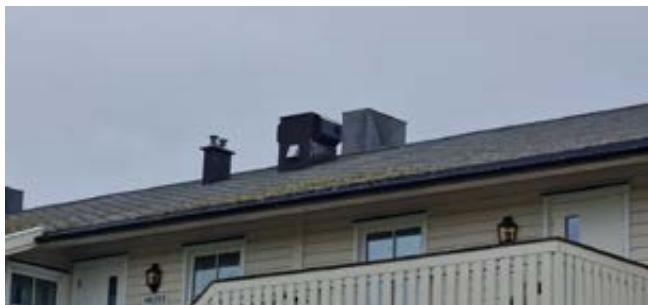
Beskrivelse
Pappshingel som taktekke. Begynnende mosegroing på taket. Mosen må fjernes, og taket bør rengjøres.

Taktekke med pappshingel.

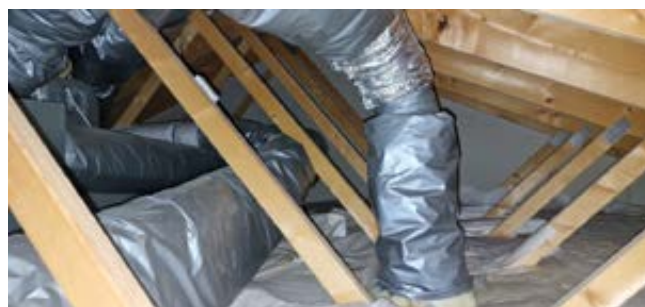
Beskrivelse
Takkonstruksjon med w - takstoler med osb - plater (presset spon) som undertak, og kaldloft som har adkomst via luke i gangen.

Del av kaldloftet.

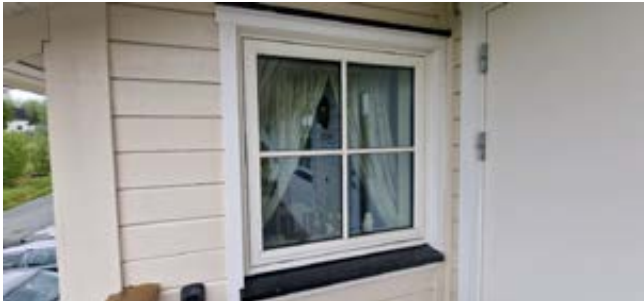
Beskrivelse
Vinduer med 2 - lags energiglass og løse utenpåliggende sprosser.

Vinduer med 2 - lags energiglass.

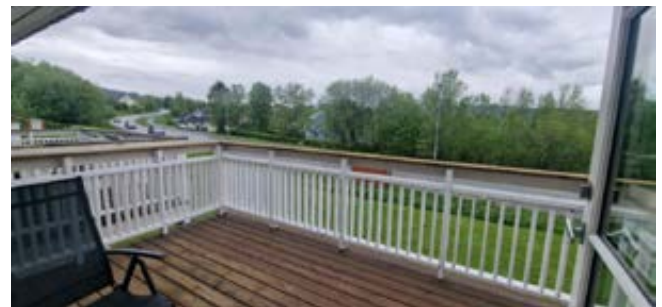
Balkonger, terrasser og rom under balkonger
Beskrivelse
Utgang fra stuen til sør - vestvendt balkong, ca. 9,0 m2.
Vurdering av avvik: - Det er påvist fukt-/råteskader i konstruksjonen. Det er påvist råte i del av rekkverket, og det mangler beslag i overgangen vegg/bordkledning -
Balkongdekke.
Konsekvens/tiltak - Råteskadede konstruksjoner må skiftes ut. Beslag i overgangen bordkledning balkongdekke bør monteres.

Råteskade i rekkverket på balkongen.

Vurdering av avvik:

- Det er påvist fukt-/råteskader i konstruksjonen.

Balkongen.

- Råteskadede konstruksjoner må skiftes ut.

Beslag i overgangen bordkledning balkongdekke bør monteres.

Kostnadsestimat: Under 20 000

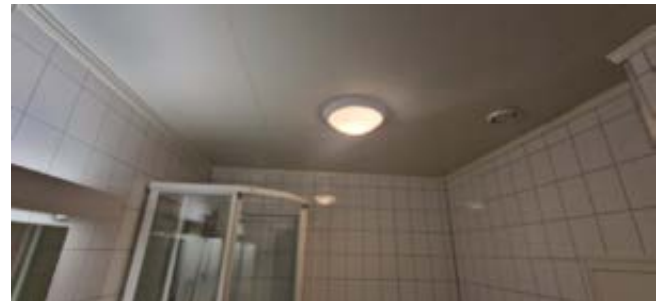
Malte himlingsplater i taket, og våtromsplater på veggene.

Malte plater i taket, og våtromsplater på veggene.

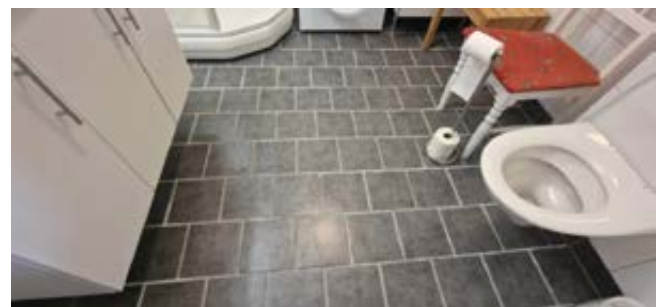
avvik: · Det er påvist at høydeforskjell fra topp slukrist til gulv/synlig topp membran ved dørterskel er mindre enn 25 mm. Det er ikke oppkant ved dørterskelen.

Flis på baderomsgulvet.

- Det må foretas utbedring av fallforhold.
- Til tross for avviket i fall/høydeforskjell til sluk, vil gulvet fortsatt kunne lede vann mot sluket, men med redusert effektivitet. Dette kan potensielt øke risikoen for vannansamling i enkelte områder av badet.

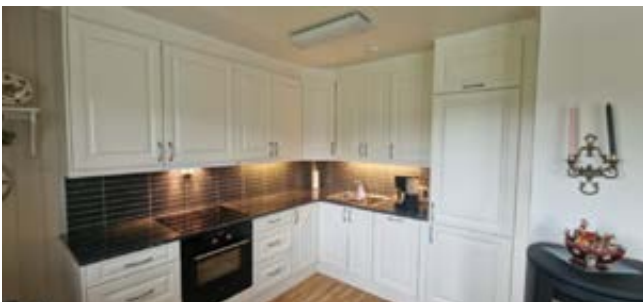
Kjøkkeninnredningen er med hvite skrog, og hvite profilerte folierte fronter. Innredningen er med oppvaskbenk med 2 oppvaskkummer. Integrerte hvitevarer med keramisk platetopp, steikovn, og oppvaskmaskin. Kitchenboard plater over kjøkkenbenken. Normal bruksslitasje.

Kjøkkeninnredningen.

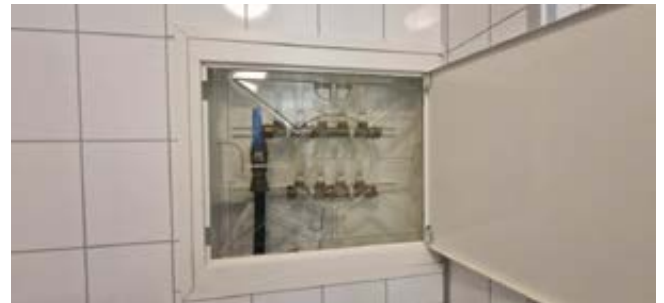
Vannrør i plast, rør i rør. Rørskap med stoppekran på badet, og hovedstoppekran for hele bygget utvendig.

Stoppekran i rørskapet på badet.
