# Lars Guttormsens gate 24B

Pen sentrumsnær 3-roms leilighet i populært borettslag. Egen biloppstillingsplass!

# Tilstandsrapport

## BOLIGBYGG MED FLERE BOENHETER

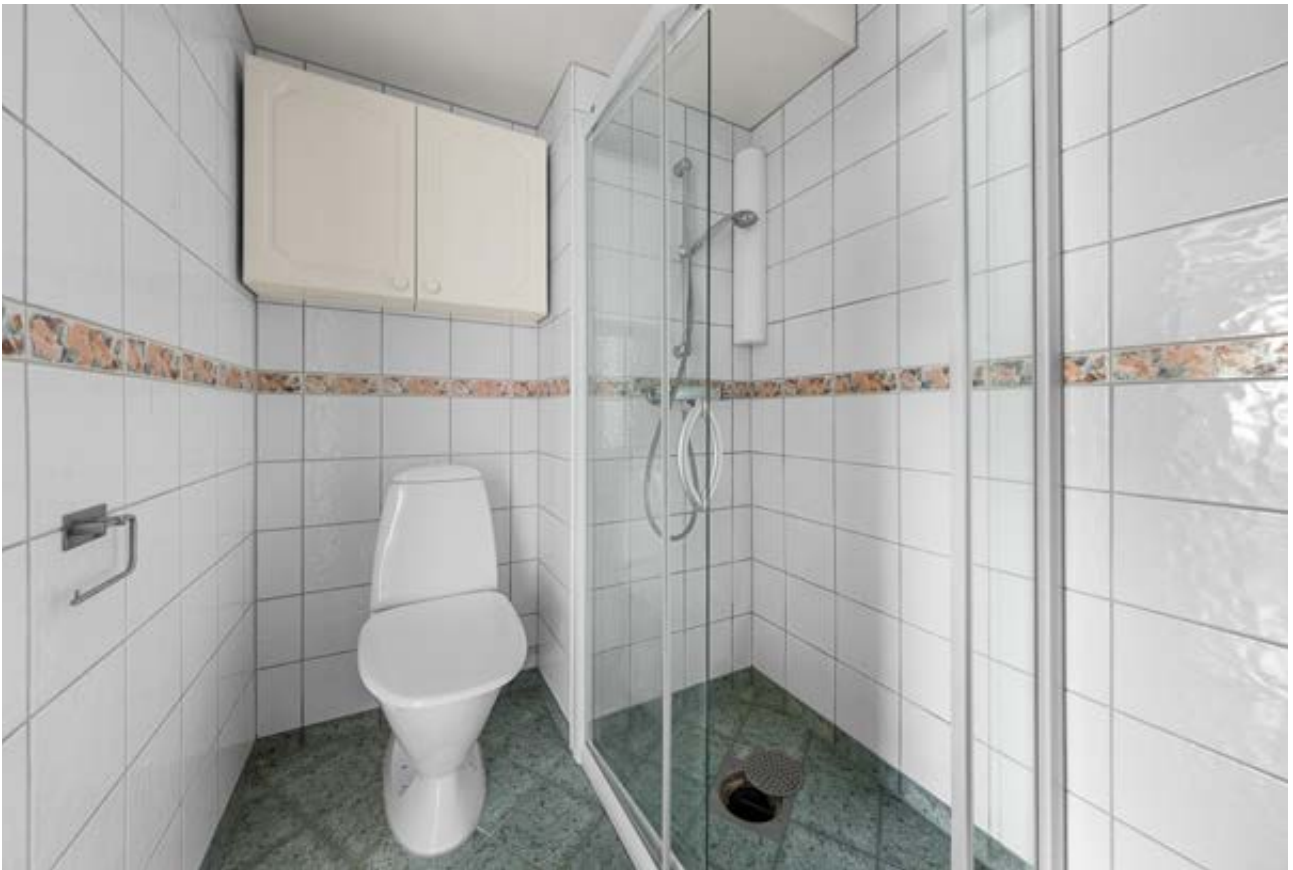
Badet har lyse fliser på veggene og gulv med termostatstyrt varmekabel, samt dusjnise med skyvedør.

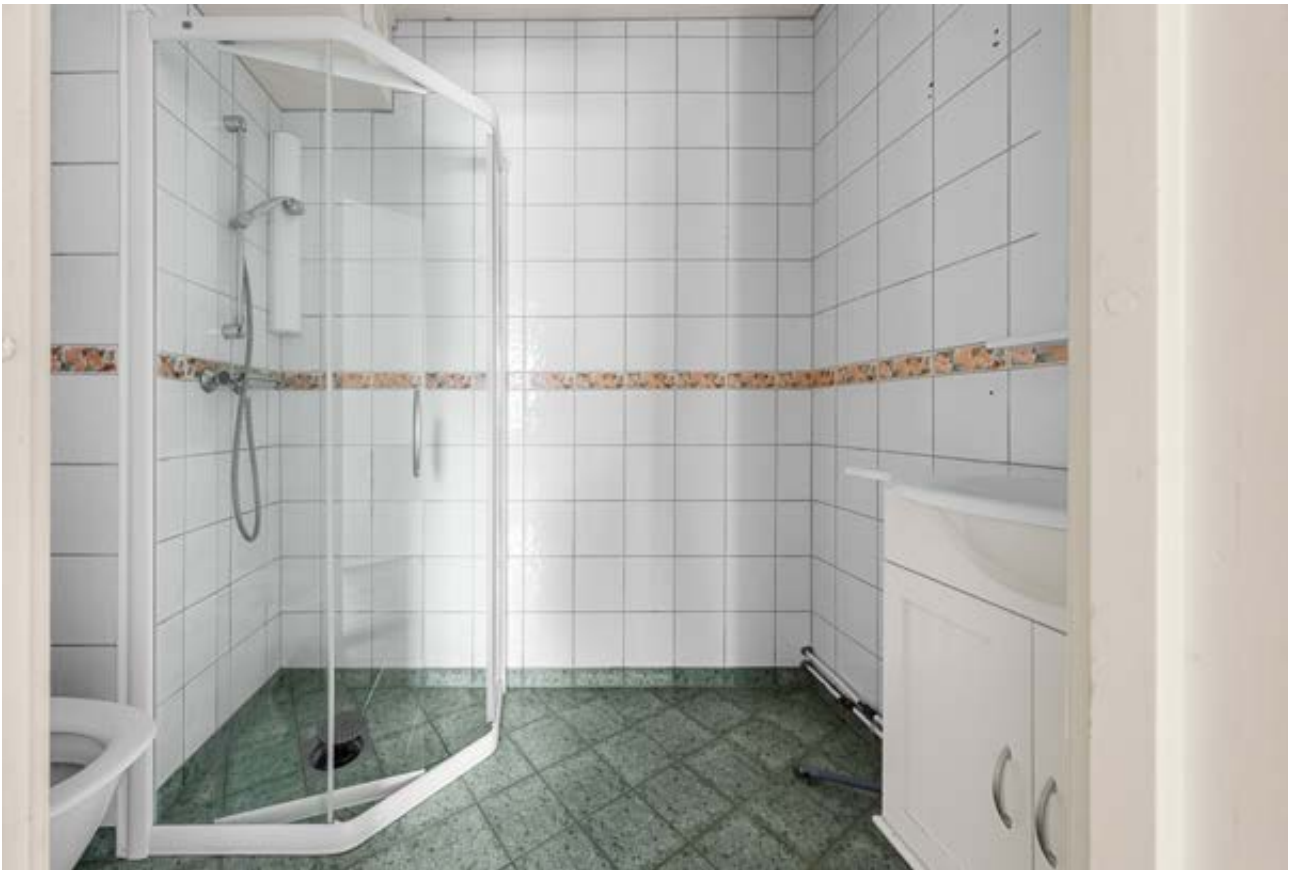
Badet har flislagte vegger og gulv samt elektriske varmekabler for komfort.

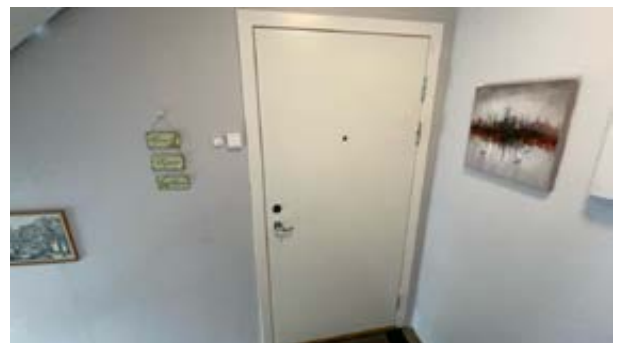
- Det er påvist avvik rundt innsetningsdetaljer.

Entrédør.

- Det bør gjøres tiltak for å lukke avviket.

Anbefaler kontroll over tid med tanke på svekket lufting og mulighet for drenering over dører/porter.

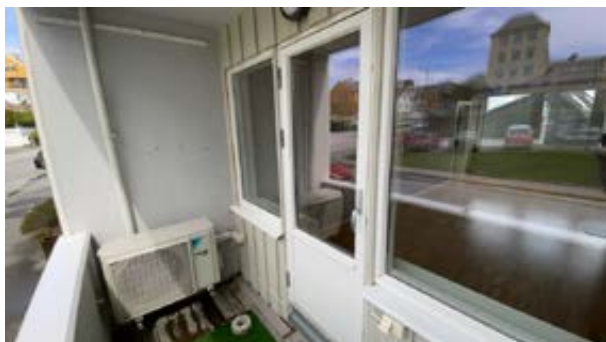
Balkongdør.

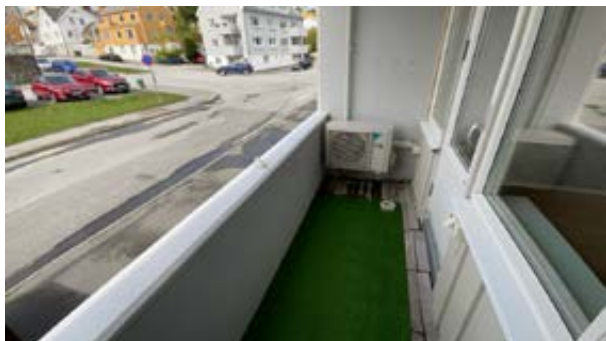
Veranda.

- Tidspunkt for utskiftning av tettesjikt/membran nærmer seg ut ifra alder på dagens tekking.

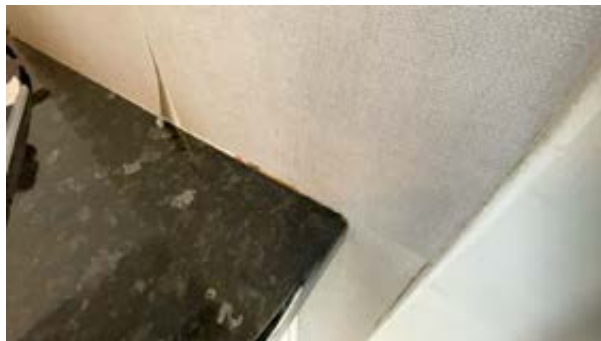
- Det er påvist skader på overflater.

Løs tapetskjøt på kjøkken.

- Gjennomføre ytterligere undersøkelser og foreta utbedring av skade.

Løs tapet/parkett må påregnes utbedret/festet/limt.  
Sliping av hele/deler av parkettgulv i stue må påregnes.

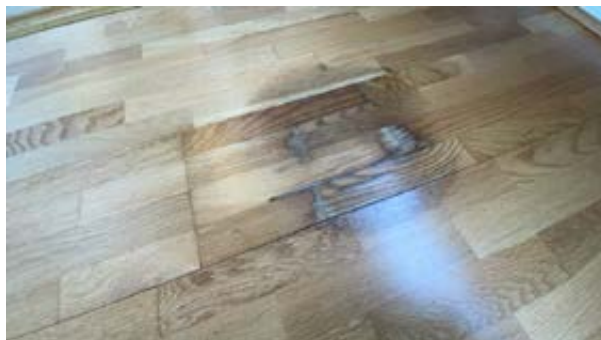
Skade på parkett i stue.

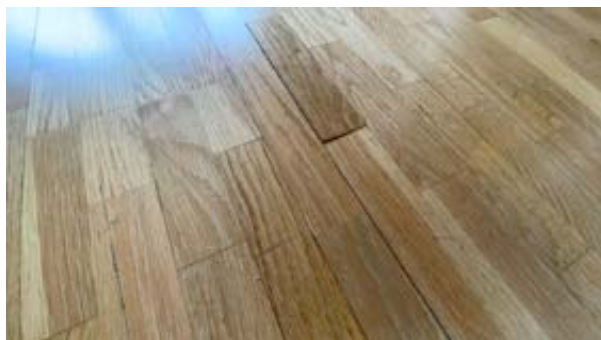
Løs eik på parkett i stue.

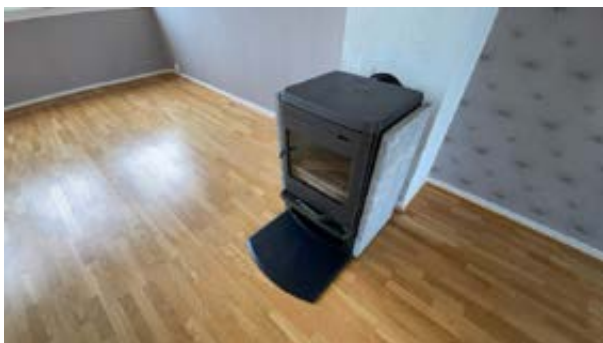
Boligen har felles mursteinspipe, Dovre vedovn med glassdør/klebersteinsider i stue og sotluke/feieluke i fellesareal.

Dovre vedovn i stue.

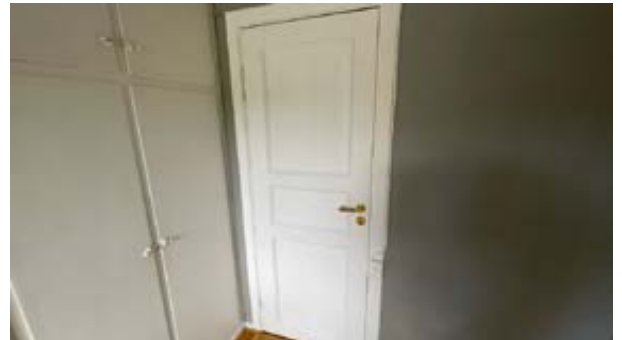
- Det er påvist avvik som tilsier at det bør foretas tiltak på enkelte dører.

Innvendige dører.

- Enkelte dører må justeres.

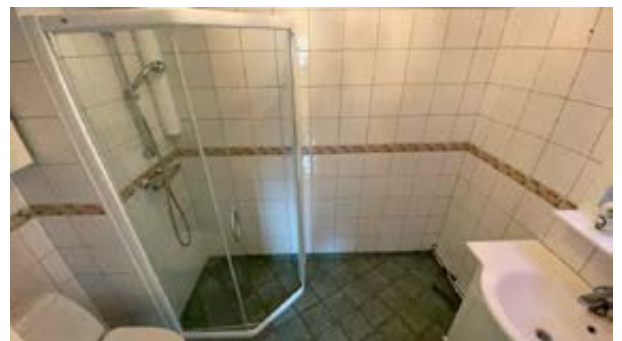
Aktuell byggeforskrift er tekniske forskrifter i perioden 1997-2010, uten dokumentasjon på tettsjikt/utførelse generelt.

TG2: Det må påregnes oppdatering av våtrom innen rimelig tid med tanke på manglende dokumentasjon, tilstand og alder.

Bad.

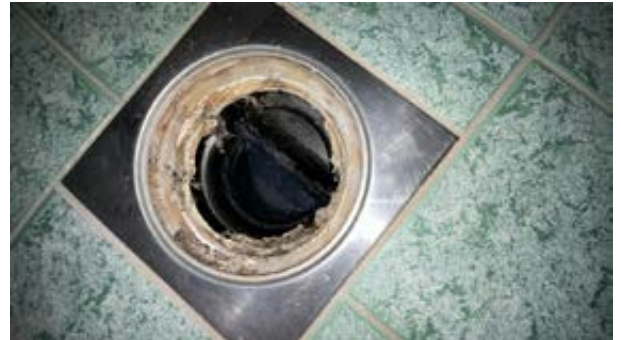
- Det er påvist mangelfull/feil utførelse rundt rørgjennomføringer e.l. som gir fare for fukt i konstruksjonen i våtsone.
- Membran kan ikke konstateres (ikke synlig og det foreligger heller ikke dokumentasjon).
- Mer enn halvparten av forventet brukstid er passert på membranløsningen.
- Mer enn halvparten av forventet brukstid er passert på slukløsningen.

- Eldre sluk av plast er ofte utsatt for lekkasjer og særlig i overganger. Eventuelle lekkasjer kan medføre fuktskader på tilleggende konstruksjoner.
- Løsningen/utførelsen rundt rørgjennomføringer gir fare for fukt inn i konstruksjoner.

Plastsluk med slukforlenger.

- Det må gjøres nærmere undersøkelser. Manglende membran/tettesjikt medfører risiko for lekkasjer og fukt i konstruksjonen.
- Det må innhentes dokumentasjon. Manglende membran/tettesjikt medfører risiko for lekkasjer og fukt i konstruksjonen.

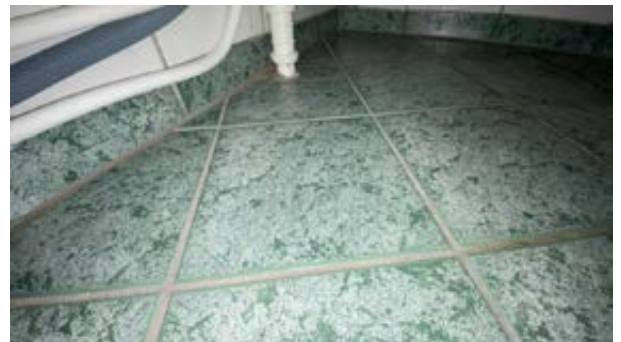
- Konsekvensen er at det kan oppstå fuktskader i konstruksjonen bak overflatematerialet. Vann kan trenge inn gjennom utette rørgjennomføringer og forårsake fuktskader ved fuktilførsel gjennom enten bruksvann eller lekkasjevann.

Ikke synlig bruk av rørmansjetter .

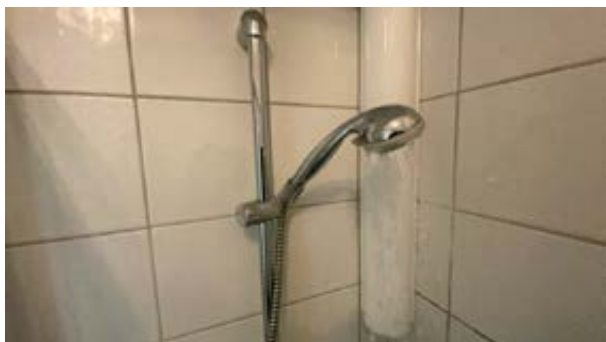
- Det er påvist skader på innredning.
- Dusjhode lekker.

Dusjhode lekker

- Lokal utbedring må utføres.
- Dusjhode må påregnes skiftet inne rimelig tid.

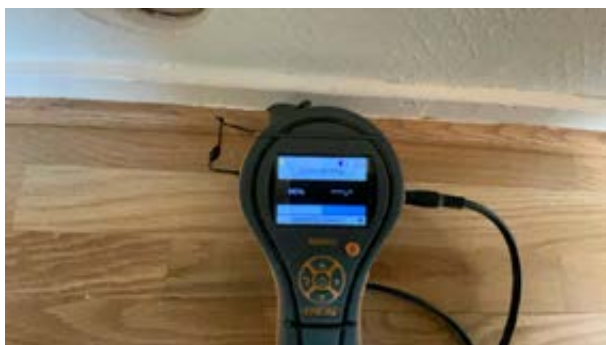
Fuktkvotemåling (vekt%) i konstruksjonen ble målt til under 7, som er godt innenfor anbefalte grenseverdier.

Måling med pigg.

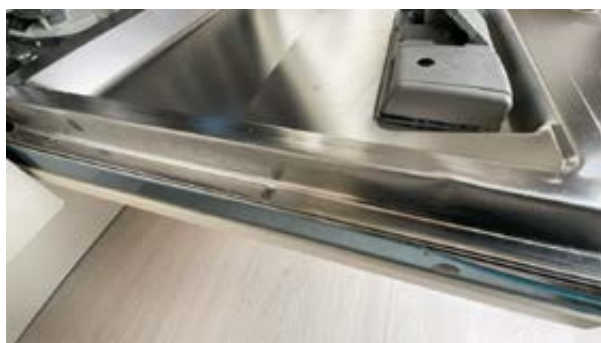
Skade på dør til oppvaskmaskin

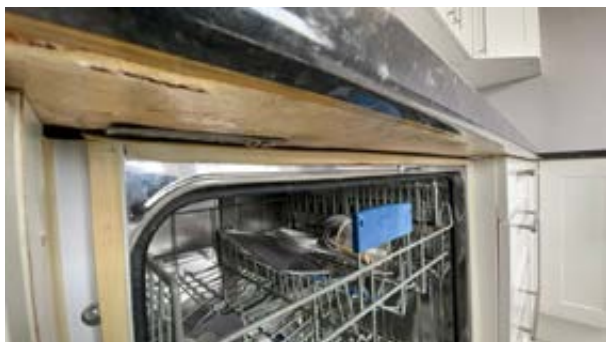
Svellskader i benkeplate over oppvaskmaskin

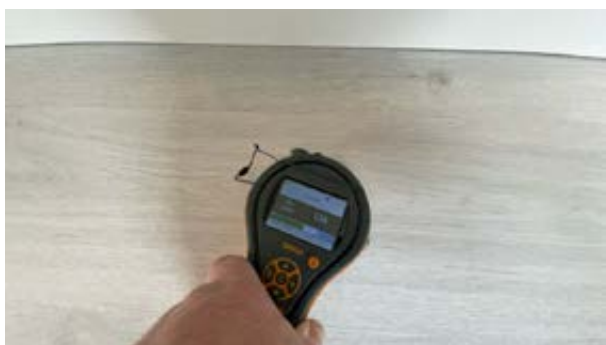
- Det er påvist at overflater har noe skader.

Mindre bruksmerker/sår på overflater.

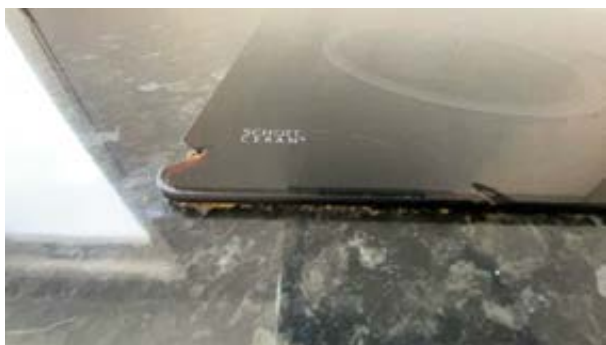
Brekkasje/skade på induksjonstopp.

Skader/brudd i overflate på induksjonsstopp.

Utskiftning av induksjonstopp kan ikke utelukkes.

**Kostnadsestimat: Under 20 000**

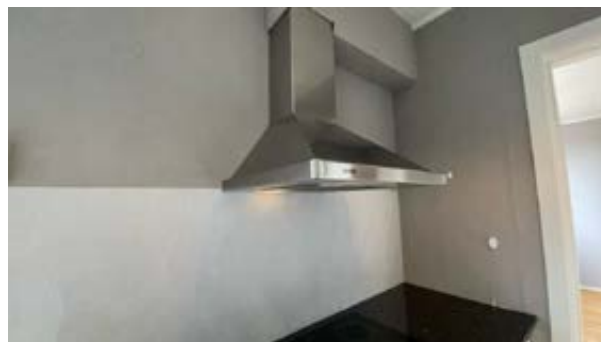
Det er kjøkkenventilator med avtrekk ut.

Ventilator.

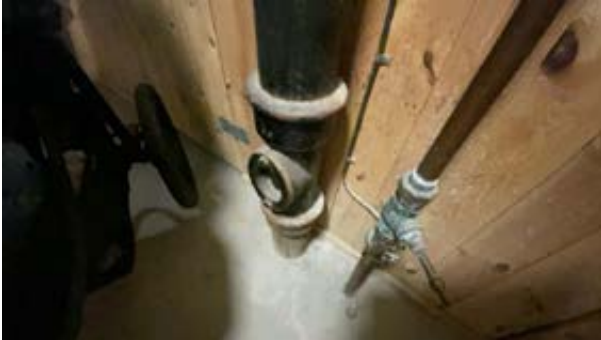
- Eldre avløpsrør har blant annet større sannsynlighet for lekkasjer, noe som kan føre til omfattende og kostbare vannskader i boliger.

Stakepunkt i felles kjellergang.

- Det er ikke behov for utbedringstiltak siden anlegget fungerer i dag, men ut ifra alder kan skader plutselig oppstå på eldre anlegg.
- I forbindelse med oppgradering av våtrom vil det være naturlig med utskiftning av rør.
- Tidspunkt for utskiftning av avløpsrør nærmer seg.

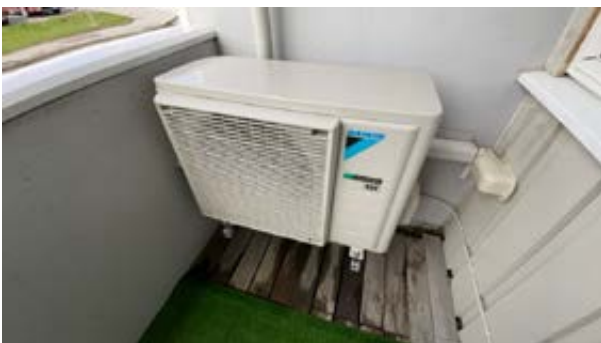
Det er installert Daikin luft til luft varmepumpe plassert i stue. Pumpen er ikke funksjonstestet, og var ikke i bruk ved dagens befaring.

Utedel plassert på vestvendt veranda.

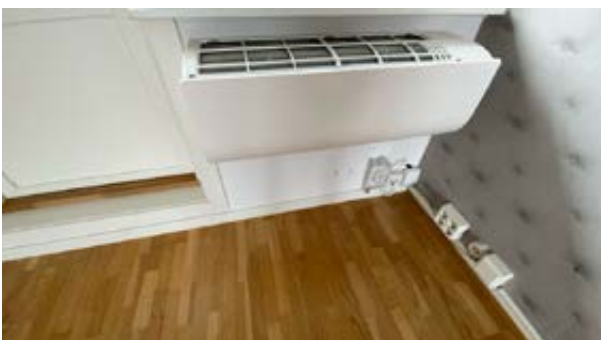
Innvendig del plassert på stuevegg mot vest.

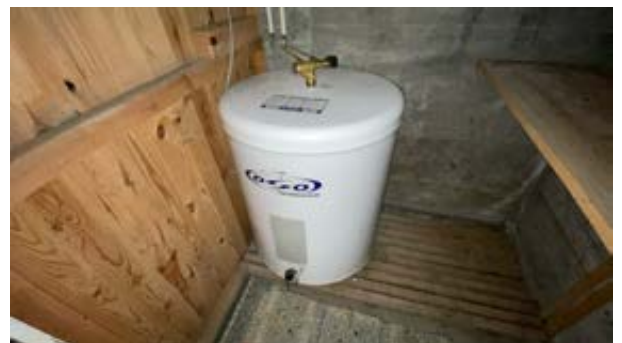
Varmtvannsbereder i kjellerbod.

- Det bør etableres tilfredsstillende el-tilkobling etter gjeldende forskrift.
- Det er ikke behov for utbedringstiltak siden tanken fungerer i dag, men ut ifra alder kan skader plutselig oppstå på eldre tanker.

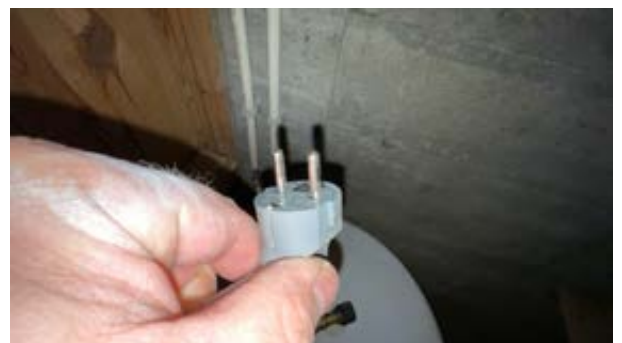
Ingen svimerker på stikk ved dagens befaring.

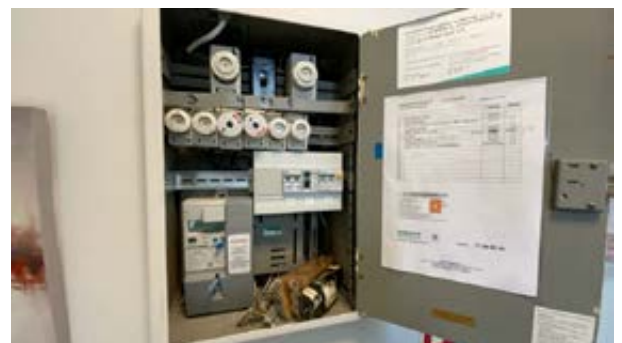
Utførende takstingeniør er ikke fagutdannet innen elektro, og anbefaler generelt en gjennomgang av autorisert El. takstmann/autorisert el. installatør for det elektriske anlegget i boligen.

Sikringssskap.

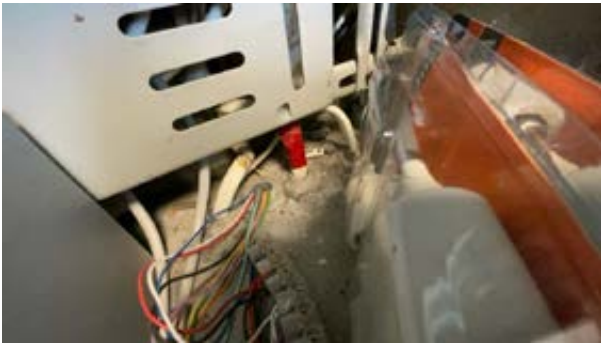
Visuell skade på kabel.

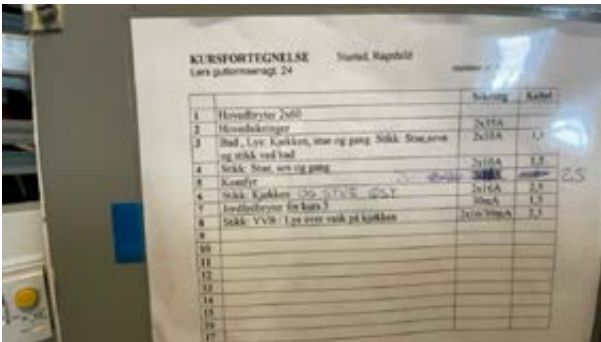
Ikke fagmessig oppdatert kursfortegnelse.
