# Skulebakken 5

Sjarmerende og flott fritidsbolig med stor veranda | 3 sov | Nydelig utsikt |

Befaringsdato: 08.12.2025

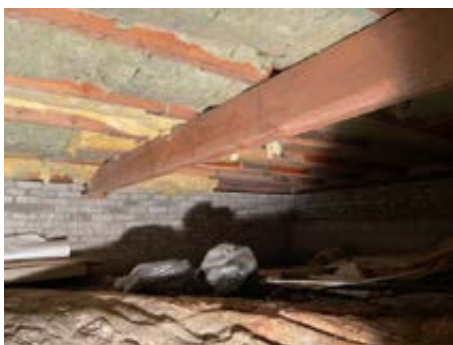
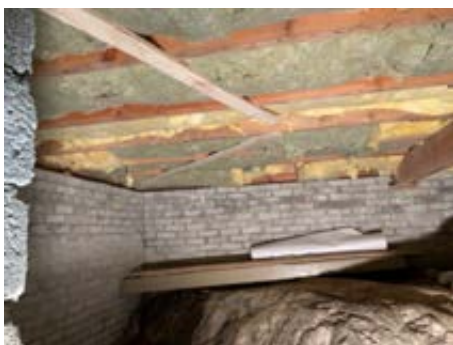
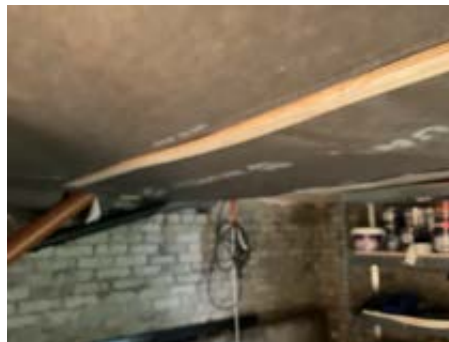
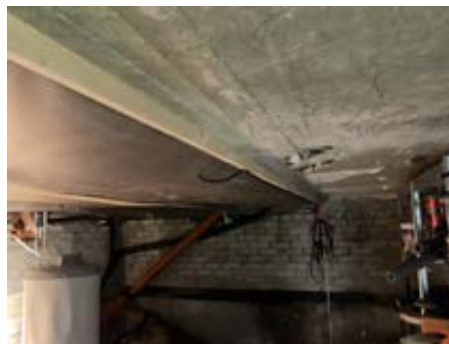
### Vurdering av avvik:

- Det er påvist andre avvik:

### Konsekvens/tiltak

- Det må foretas tiltak for å lukke avviket.

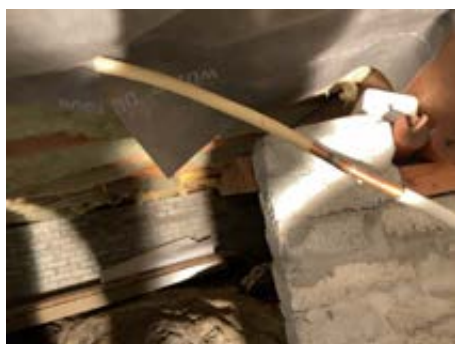
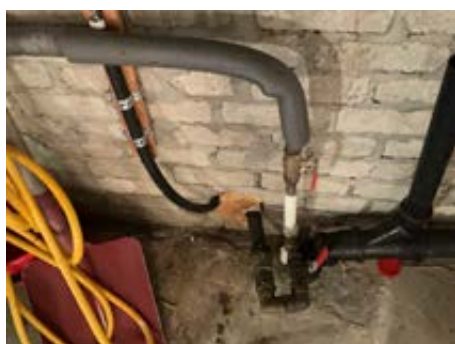
### TG 1 Avløpsrør

Det er avløpsrør av plast.

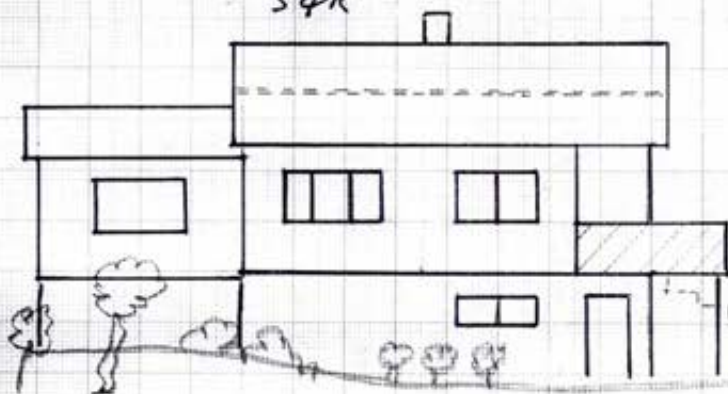
- NÆRMESTE AVSTAND  
NABOGRENSE MOT  
NORD = ca. 4.50 M.
- SOM FØLGE AV  
TILBYGG VIL TAKET  
BLI FØRLENGET.
- TAKMØNE (OG PIPE)  
VIL BLI ca. 1 M.  
HØGERE ENN I  
DAG.
