# Gjerdsføret 111

VALLDAL | GJERDSFØRET

## Tiltalende fritidsbolig | Solrik beliggenhet | Utsikt | 3 soverom | Romslig hems

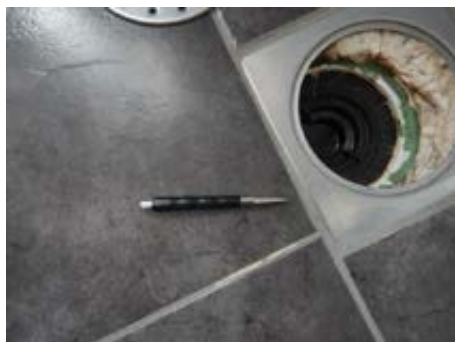
#### Vurdering av avvik:

Vær oppmerksom på at fallforholdet ikke er ihht krav og anbefalinger. Dette må hensynstas ved bruk av rommet.

Flis med "bom" kan sprekke opp over tid og da ofte først i fuger.

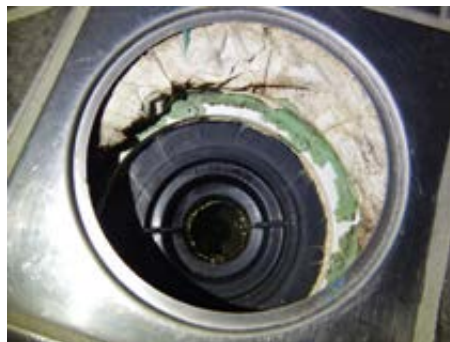
## 1.ETASJE > BAD

### TG 2 Sluk, membran og tettesjikt

#### Vurdering av avvik:

- Det er avvik:

- Tiltak:

Pass på bruken/jevnlig kontroll. Skader kan oppstå ved endret bruk.  
Manglende dokumentasjon på membran/tettesjikt medfører risiko for lekkasjer og fukt i konstruksjonen siden utførelsen er ukjent.

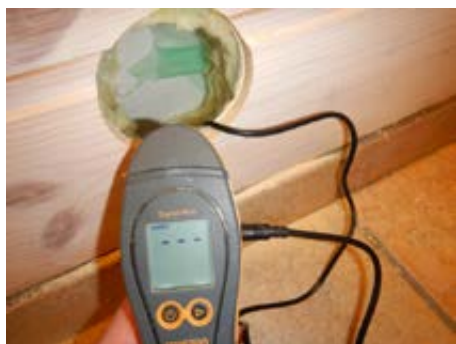
Hulltaking er foretatt og det er påvist avvik i hulltakingen.  
Hulltaking tatt på vaskerom.

- Hulltaking er foretatt og det er påvist avvik i konstruksjonen.

Ikke registrert unormal fukt under befaringen, men det skal ikke være plast i vegg bak membran. Så feil oppbygging av konstruksjonen. Konsekvens er at flere damptette sjikt i samme vegg kan medføre at fukt/kondens.

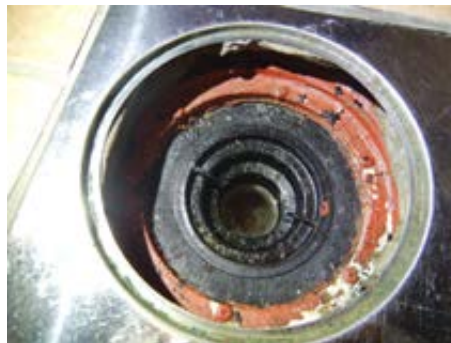
#### Vurdering av avvik:

- Det er avvik:

- Tiltak:

Pass på bruken/jevnlig kontroll. Skader kan oppstå ved endret bruk.  
Manglende dokumentasjon på membran/tettesjikt medfører risiko for lekkasjer og fukt i konstruksjonen siden utførelsen er ukjent.

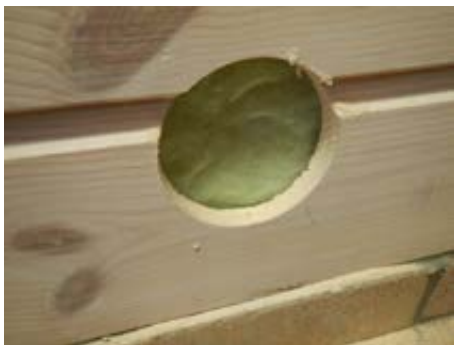
Hulltaking er foretatt og det er påvist avvik i hulltakingen.

- Hulltaking er foretatt og det er påvist avvik i konstruksjonen.

- Andre tiltak:

Ikke registrert unormal fukt under befaringen, men det skal ikke være plast i vegg bak membran. Så feil oppbygging av konstruksjonen. Konsekvens er at flere dampette sjikt i samme vegg kan medføre at fukt/kondens.

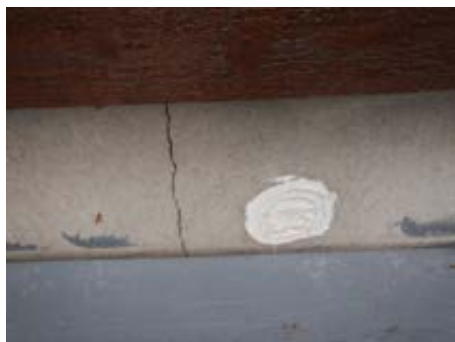
#### Vurdering av avvik:

- Det er avvik:

Det er noen vertikale sprekker i utvendige plater på ringmurselementer og noen tidligere hull tettet med tec7 el.l. ( på nedsiden ved veranda ).

Ukjent grunn til dette/sprekkene så jevnlig kontroll av området for å se om sprekker endrer seg.
