Teigen 7

HAREID

HAREID - Selveierleilighet med to soverom og sentral beliggenhet - Flott utsikt og gode solforhold!

Befaringsdato: 25.03.2026

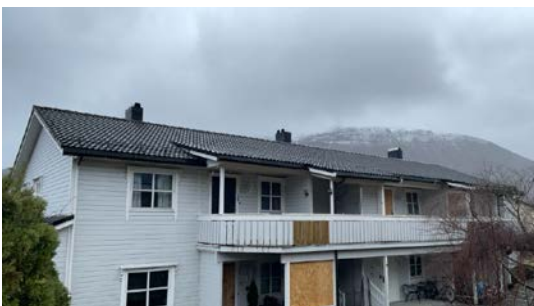
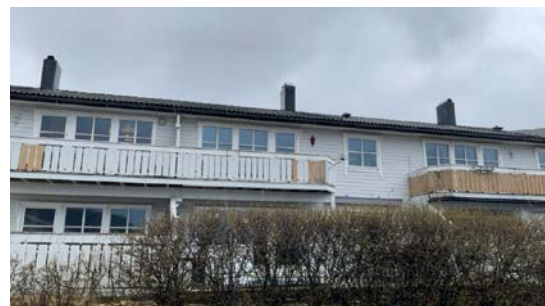
Nedløp og beslag

- Det mangler snøfangere på hele eller deler av taket, men det var ikke krav om dette på byggemeldingstidspunktet.
- Mer enn halvparten av forventet brukstid er passert på renner/nedløp/beslag.
- Takrenner har punktvis lekkasjer.

Punktvis lekkasjer i takrenner bør utbedres for å hindre fuktskader på fasadene.

Ettersom mer enn halvparten av forventet brukstid er passert på renner, nedløp og beslag, bør tilstanden følges opp jevnlig.

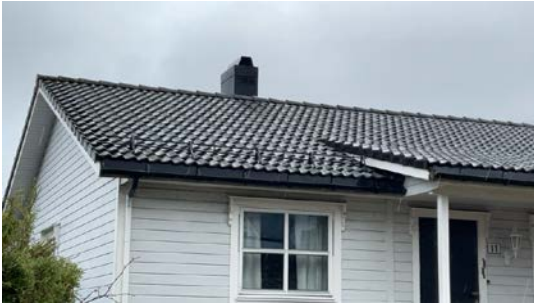
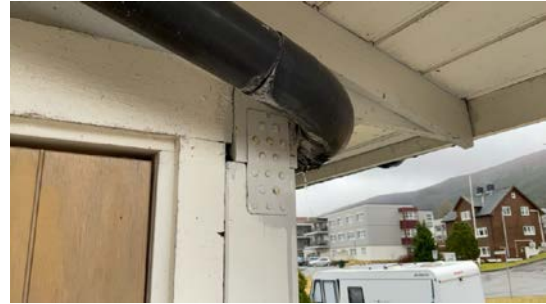
1 TG 2 Veggkonstruksjon

- Det er avvik:

Det bør etableres lufting bak bordkledningen ved inngangspartiet for å sikre uttørring av eventuell fukt. Manglende lufting kan føre til fuktproblematikk.

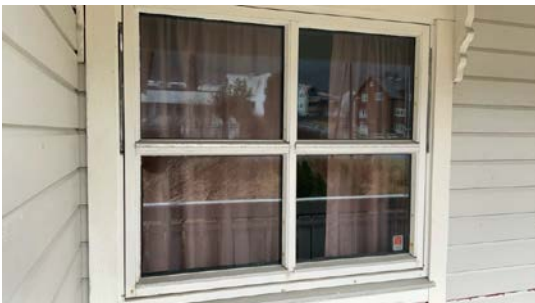
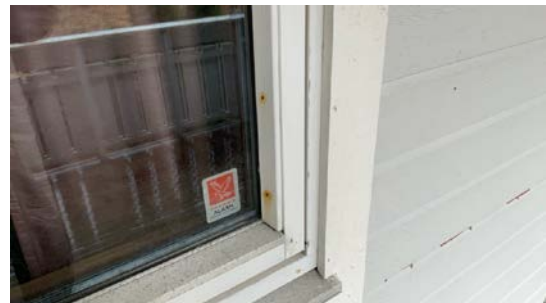
TG 2 Dører

- Det er påvist avvik rundt innsetningsdetaljer.
- Karmene i dører er værslitte utvendig og det er sprekker i trevirket.

Verandadør er noe slitt og har fuktskjolder i dør brystningen ved dørterskel. Det er ikke montert beslag under dørtersklene.

Det bør utføres overflatebehandling av verandadøren og tiltak med fuktskjolder. Uten tiltak vil fuktskjoldene utvikle seg videre.

Det anbefales å montere beslag under dørtersklene for å redusere risikoen for vanninntrenging ved dørterskel.

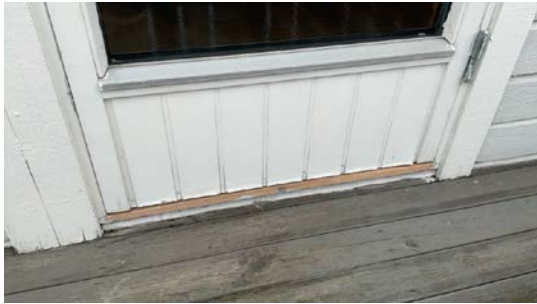
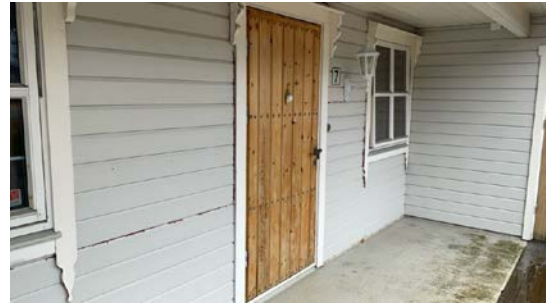
📍 TG 2 Balkonger, terrasser og rom under balkonger

Verandaer, rekkverk og levegger er slitte, og har rik vekst av groe og avskalling av maling. Innfesting av rekkverk har rustskader.

- Tidspunkt for utskiftning av tettesjikt/membran nærmer seg ut ifra alder på dagens tekking.

Veranda, rekkverk og levegger må vedlikeholdes. Uten tiltak vil skadene utvikle seg videre, og ytterligere kostnader for utbedring vil øke.

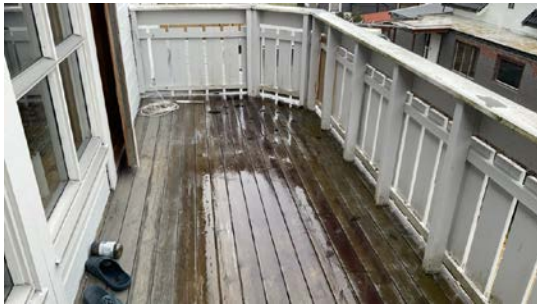
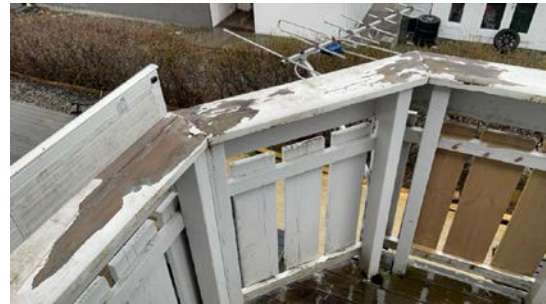
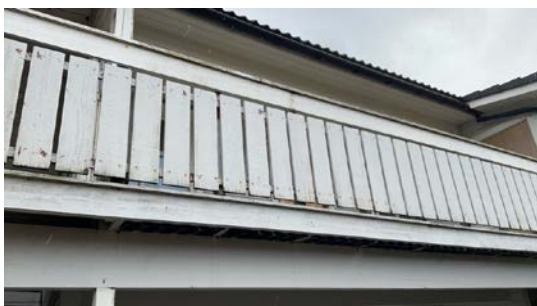
- Mer enn halvparten av forventet brukstid er passert på tettesjikt/membran.
- Verandaer, rekkverk og levegger er slitte, og har rik vekst av groe og avskalling av maling. Innfesting av rekkverk har rustskader.

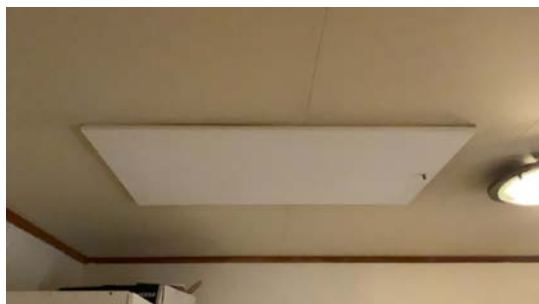
TG 2 Innvendige dører

- Det er påvist avvik som tilsier at det bør foretas tiltak på enkelte dører.

- Enkelte dører må justeres.

Enkelte dører bør justeres for å sikre normal funksjon og forhindre videre slitasje på dørbladene og dørkarmer.

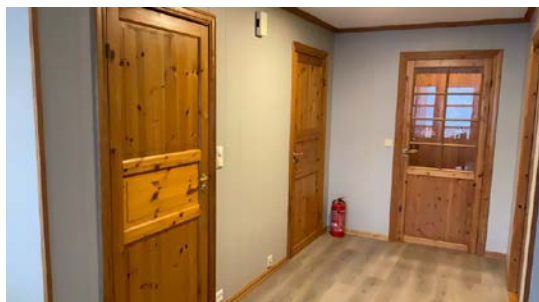
- Det er påvist avvik som tilsier at det bør foretas tiltak på enkelte dører.
- Enkelte innerdører henger ved åpning og lukking.

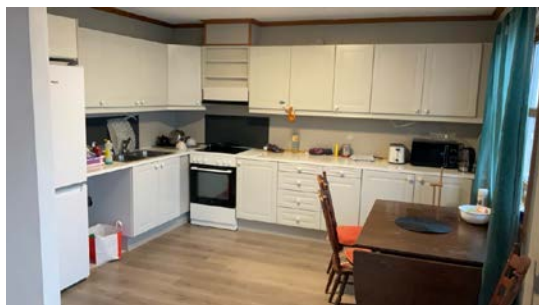
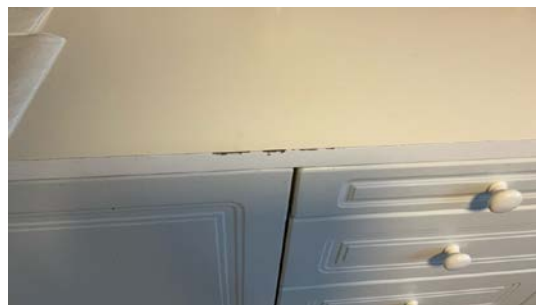
- Det er påvist skader på overflater/kjøkkeninnredning utover normal slitasjegrad.
- Benkeplate ved vasken har fuktskader, og benkeplatene og skapinnredningen har noe bruksslitasje og avskallinger av maling.

Kjøkkenet har profilerte malte skapfronter og benkeplater av laminat med nedfelt vask. Det er montert glassplater på veggen ved vask og komfyr. Benkeplaten ved vasken har fuktskader, og benkeplatene og skapinnredningen har noe bruksslitasje og avskallinger av maling. Kjøkkenet er utstyrt med en ventilator med mekanisk avtrekk. Det er utsparing for komfyr, oppvaskmaskin og kjøle-/fryseskap. Vedr. hvitevarer se pkt. "løsøre og tilbehør" i salgsoppgaven.

Det bør utføres utbedring eller utskifting av benkeplate ved vasken for å hindre videre fuktskader. Skader og avskalling på benkeplate og skap bør utbedres for å unngå ytterligere forringelse og redusert levetid på innredningen.

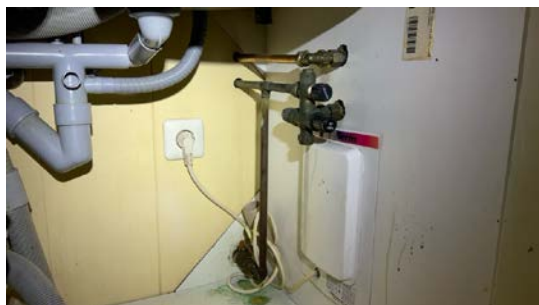
ⓘ TG 2 Avløpsrør

- Det er ikke behov for utbedringstiltak siden anlegget fungerer i dag, men ut ifra alder kan skader plutselig oppstå på eldre anlegg.
- I forbindelse med oppgradering av våtrom vil det være naturlig med utskiftning av rør.
